DOSSIER N° 12831_15

V/REF. : MS-CDC_19.025_DIDU_STAB_015

Concerne : Crèche Reine Fabiola située avenue Jean Dubruck, 90 à 1080 Molenbeek-Saint-Jean.
Balcon du 2^{ème} et toiture (haut des 1^{er} et 2^{ème} étages)

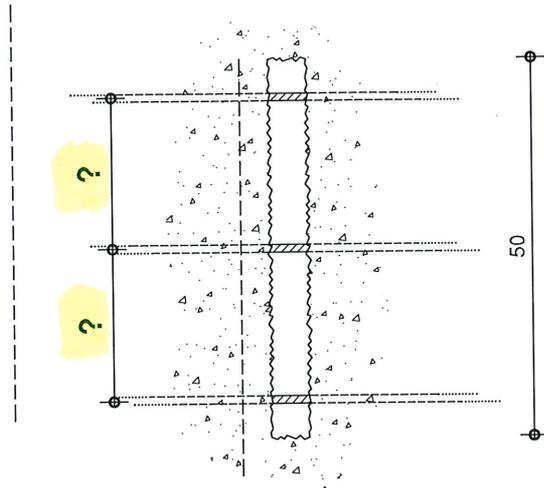
Sondage S1
minimum
3 armatures
visibles

Détermination de l'armature supérieure de la dalle à l'appui.

- Sondages S1 Réaliser six sondages aux endroits indiqués sur le plan en annexe de relevé des armatures supérieures des balcons contre les façades. Voir croquis en annexe.
