ASBESTINVENTARIS MET HET OOG OP

() AFBRAAK
(X) VERBOUWING

Adres van de geïnventariseerde site: Jean Dubrucqlaan 90 – 1080 Brussels

Referentie van de inventaris: CBC-R22/182

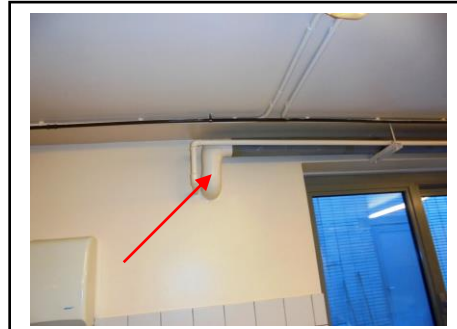
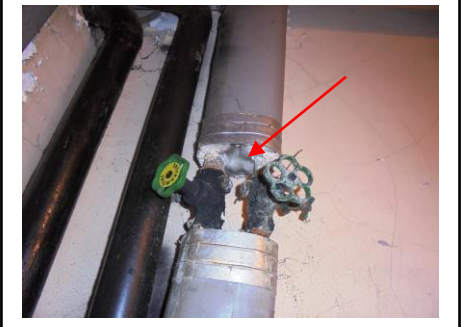
Kenmerken	
A1-0

Type van materiaal	<i>Verwarming isolatie</i>
Exacte plaatsbepaling(en) van het verdachte materiaal	+3: <i>Hefmachines</i> -1: <i>Keuken; Keukeningang; Opbergruimte; Ventilatie; Opbergruimte; Strijkijzer; Thermische apparatuur</i>
Aantal monsternemingen van het verdachte materiaal en situering van de monsterneming op het verdachte materiaal	/
Geschatte hoeveelheid van het verdachte materiaal waarop deze fiche betrekking heeft	+/- 174,5 m + 3 watertanks + 27 bochten + 4 tampers
Toegankelijkheid van dit verdachte materiaal	<i>Gemakkelijk</i>
Oppervlaktebehandeling	<i>Geverfd</i>
Toestand van degradatie, eventuele beschadigingen en omvang ervan	<i>Goede algemene staat tot lichte beschadigd</i>
Eventuele opmerkingen	<i>Zie analyse verslag GE1/2010/241/91,92,93</i>
Conclusie	
Aanwezigheid of afwezigheid van asbest	Bevat asbest – Amosiet

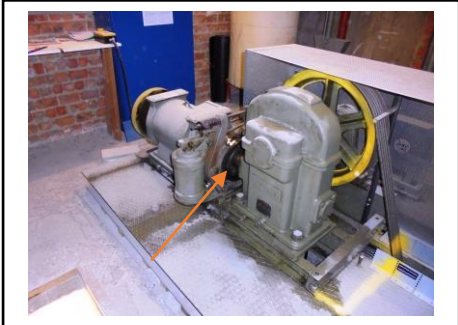
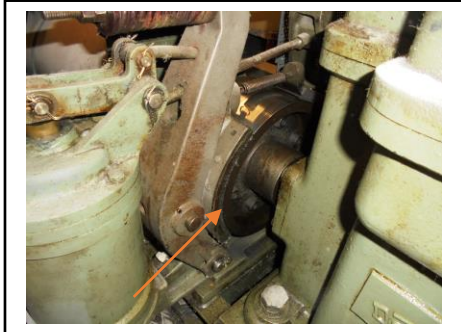
Kenmerken	
<p>A2-0</p> <div style="display: flex; justify-content: space-around;">

</div>	
Type van materiaal	<i>Remblokken</i>
Exacte plaatsbepaling(en) van het verdachte materiaal	<i>+3: Hefmachines</i>
Aantal monsternemingen van het verdachte materiaal en situering van de monsterneming op het verdachte materiaal	<i>/</i>
Geschatte hoeveelheid van het verdachte materiaal waarop deze fiche betrekking heeft	<i>2 stukken</i>
Toegankelijkheid van dit verdachte materiaal	<i>Gemakkelijk</i>
Oppervlaktebehandeling	<i>/</i>
Toestand van degradatie, eventuele beschadigingen en omvang ervan	<i>Goede algemene staat</i>
Eventuele opmerkingen	<i>/</i>
Conclusie	
Aanwezigheid of afwezigheid van asbest	Verdenking van asbest

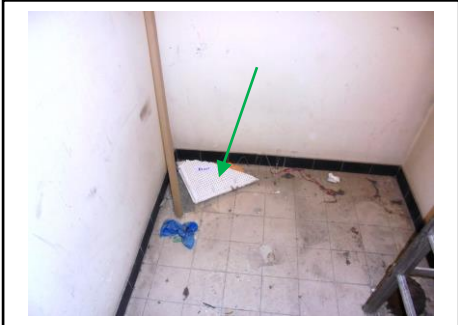
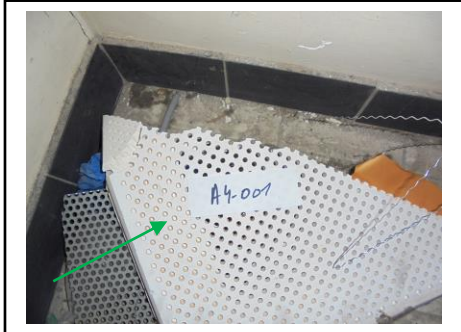
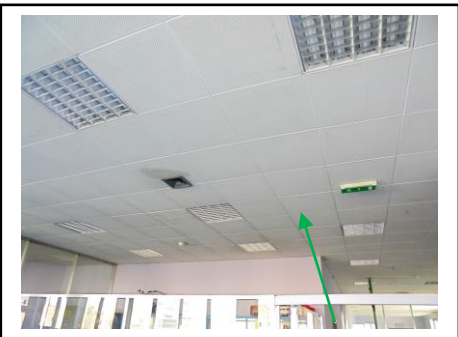
Kenmerken	
A4-001

Type van materiaal	<i>Plafondpanelen</i>
Exacte plaatsbepaling(en) van het verdachte materiaal	<i>+2: Opslagruimte (toegang tot lift machines); Gehele verdieping</i>
Aantal monsternemingen van het verdachte materiaal en situering van de monsterneming op het verdachte materiaal	<i>1 bemonstering +2: Opslagruimte (toegang tot lift machines)</i>
Geschatte hoeveelheid van het verdachte materiaal waarop deze fiche betrekking heeft	<i>1 stuk op de grond + Veralgemenen naar de hele verdieping</i>
Toegankelijkheid van dit verdachte materiaal	<i>Gemakkelijk</i>
Oppervlaktebehandeling	<i>/</i>
Toestand van degradatie, eventuele beschadigingen en omvang ervan	<i>Goede algemene staat tot beschadigd</i>
Eventuele opmerkingen	<i>/</i>
Conclusie	
Aanwezigheid of afwezigheid van asbest	Asbest vrij

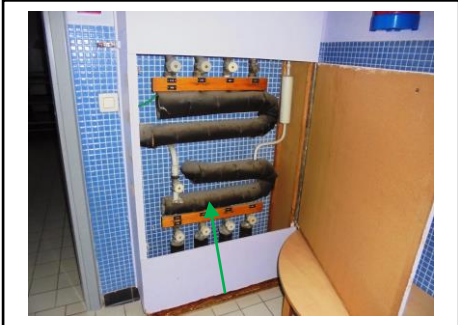
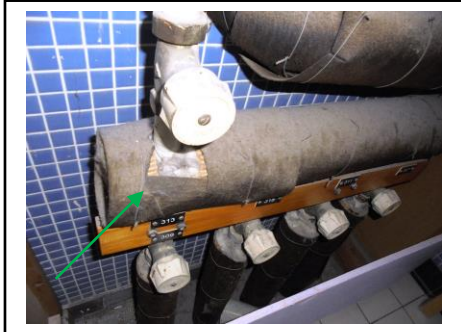
Kenmerken	
A6-001

Type van materiaal	<i>Bedekking op pijpen</i>
Exacte plaatsbepaling(en) van het verdachte materiaal	<i>+2 Technisch duct</i>
Aantal monsternemingen van het verdachte materiaal en situering van de monsterneming op het verdachte materiaal	<i>1 bemonstering</i>
Geschatte hoeveelheid van het verdachte materiaal waarop deze fiche betrekking heeft	/
Toegankelijkheid van dit verdachte materiaal	<i>Gemakkelijk</i>
Oppervlaktebehandeling	/
Toestand van degradatie, eventuele beschadigingen en omvang ervan	<i>Licht gedegradieerd</i>
Eventuele opmerkingen	/
Conclusie	
Aanwezigheid of afwezigheid van asbest	Asbest vrij

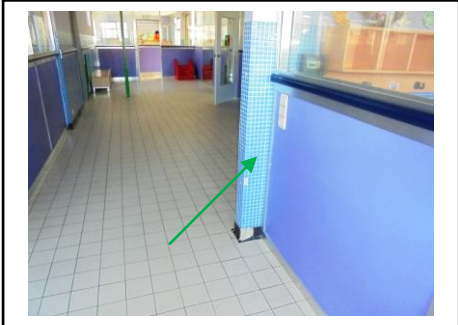
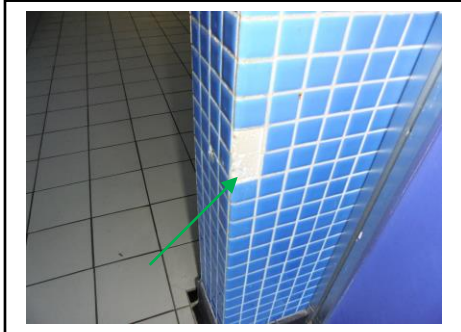
Kenmerken	
A7-001

Type van materiaal	<i>Lijm/cement van muurtegels</i>
Exacte plaatsbepaling(en) van het verdachte materiaal	<i>+2 Badkamers</i>
Aantal monsternemingen van het verdachte materiaal en situering van de monsterneming op het verdachte materiaal	<i>1 bemonstering</i>
Geschatte hoeveelheid van het verdachte materiaal waarop deze fiche betrekking heeft	<i>Veralgemenen</i>
Toegankelijkheid van dit verdachte materiaal	<i>Gemakkelijk</i>
Oppervlaktebehandeling	<i>Betegeld</i>
Toestand van degradatie, eventuele beschadigingen en omvang ervan	<i>Licht gedegradeerd</i>
Eventuele opmerkingen	<i>/</i>
Conclusie	
Aanwezigheid of afwezigheid van asbest	Asbest vrij

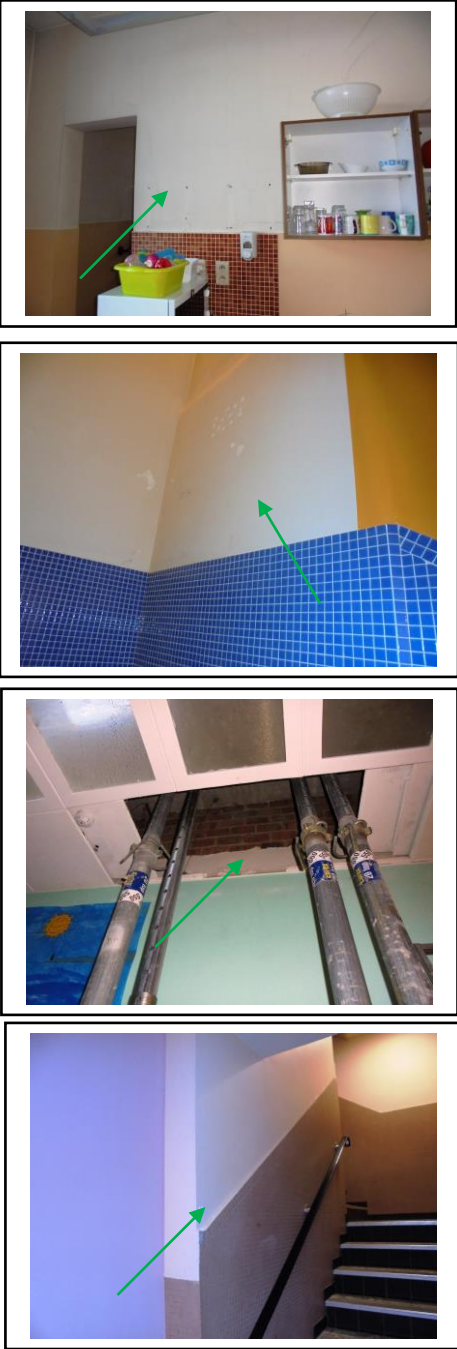
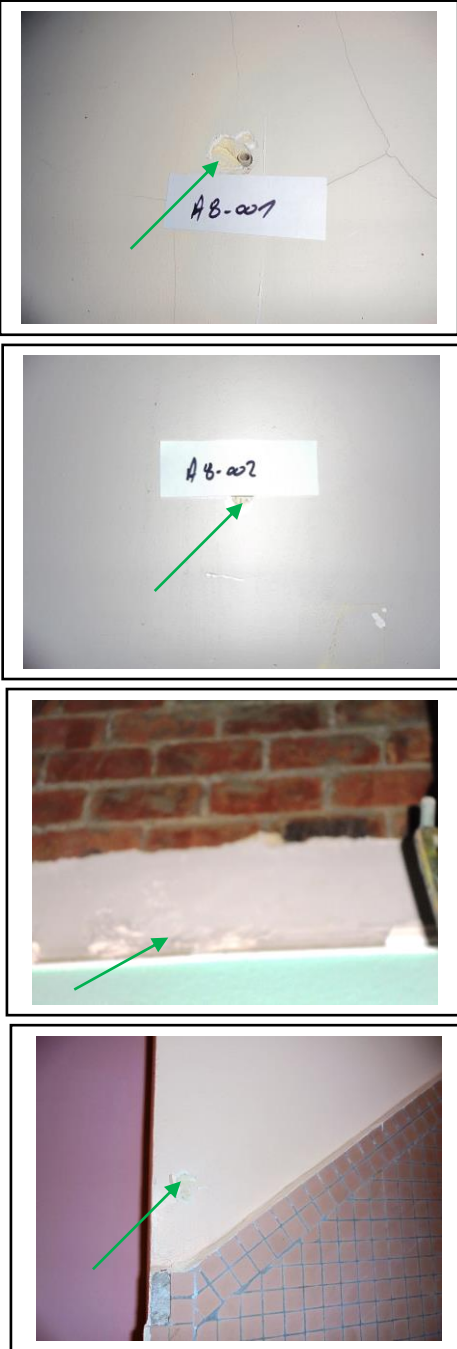
Kenmerken	
<p>A8-001 ; A8-002 ; A8-003 ; A8-004</p>

<p>Type van materiaal</p>	<p><i>Gele onderlaag pleisterwerk</i></p>
<p>Exacte plaatsbepaling(en) van het verdachte materiaal</p>	<p>+2 : Keuken +2/+1 : Trappenhuis 0 : Grote hal -1 : Trappenhuis</p>

Aantal monsternemingen van het verdachte materiaal en situering van de monsterneming op het verdachte materiaal	<i>4 monsters : A8-001 : +2 : Keuken A8-002 : +2/+1 : Trappenhuis A8-003 : 0 : Grote hal A8-004 : -1 : Trappenhuis</i>
Geschatte hoeveelheid van het verdachte materiaal waarop deze fiche betrekking heeft	<i>+/- 180 m²</i>
Toegankelijkheid van dit verdachte materiaal	<i>Gemakkelijk</i>
Oppervlaktebehandeling	<i>Geverfd</i>
Toestand van degradatie, eventuele beschadigingen en omvang ervan	<i>Licht gedegrademd</i>
Eventuele opmerkingen	<i>/</i>
Conclusie	
Aanwezigheid of afwezigheid van asbest	Asbest vrij

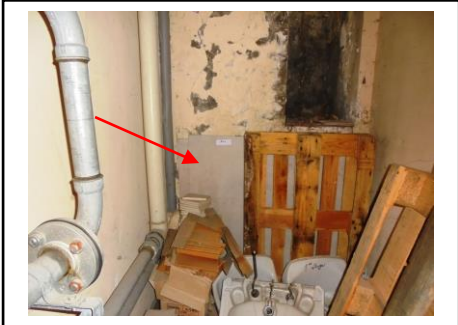
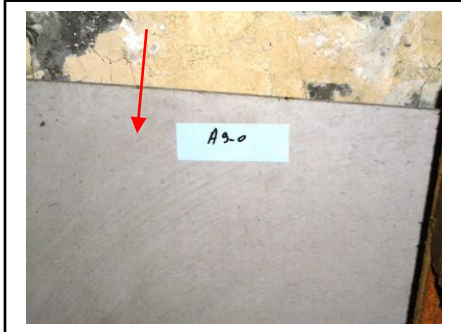
Kenmerken	
<p>A9-0</p>

Type van materiaal	<i>Opgeslagen asbestcementplaten</i>
Exacte plaatsbepaling(en) van het verdachte materiaal	<i>-1 Watermeter</i>
Aantal monsternemingen van het verdachte materiaal en situering van de monsterneming op het verdachte materiaal	<i>/</i>
Geschatte hoeveelheid van het verdachte materiaal waarop deze fiche betrekking heeft	<i>2 stukken</i>
Toegankelijkheid van dit verdachte materiaal	<i>Gemakkelijk</i>
Oppervlaktebehandeling	<i>/</i>
Toestand van degradatie, eventuele beschadigingen en omvang ervan	<i>Goede algemene staat</i>
Eventuele opmerkingen	<i>/</i>
Conclusie	
Aanwezigheid of afwezigheid van asbest	Bevat asbest – Glasal

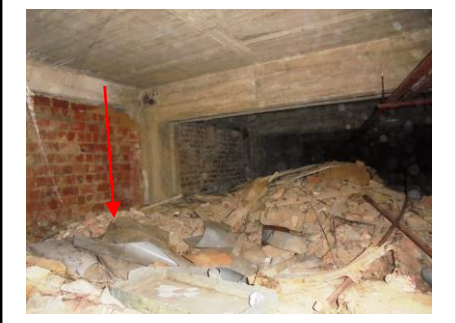
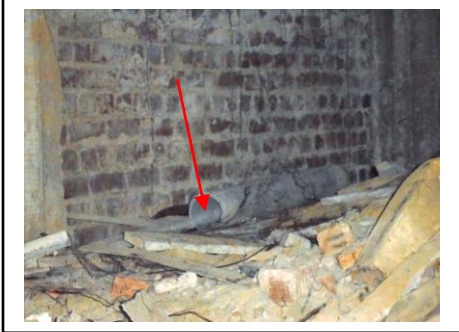
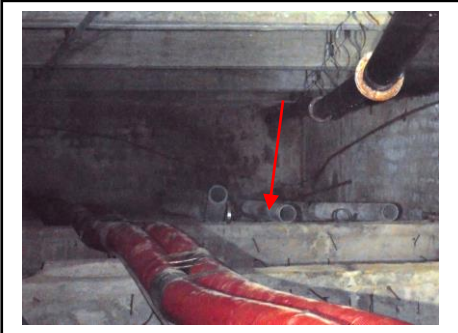
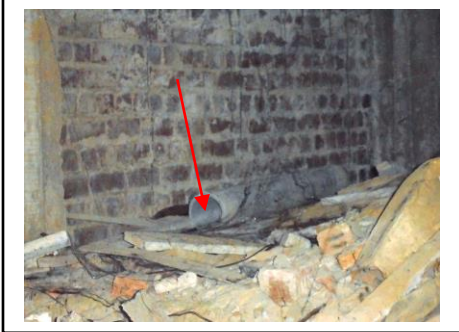
Kenmerken	
<p>A10-0</p> <div style="display: flex; flex-direction: column; align-items: center;">

Type van materiaal	<i>Asbest cement leidingen op de vloer</i>
Exacte plaatsbepaling(en) van het verdachte materiaal	<i>-1 Geventileerde lege ruimte (ventilatie ruimte)</i>
Aantal monsternemingen van het verdachte materiaal en situering van de monsterneming op het verdachte materiaal	/
Geschatte hoeveelheid van het verdachte materiaal waarop deze fiche betrekking heeft	<i>+/- 20 m</i>
Toegankelijkheid van dit verdachte materiaal	<i>Gemakkelijk</i>
Oppervlaktebehandeling	/
Toestand van degradatie, eventuele beschadigingen en omvang ervan	<i>Licht gedegradieerd</i>
Eventuele opmerkingen	/
Conclusie	
Aanwezigheid of afwezigheid van asbest	Bevat asbest – Eternit

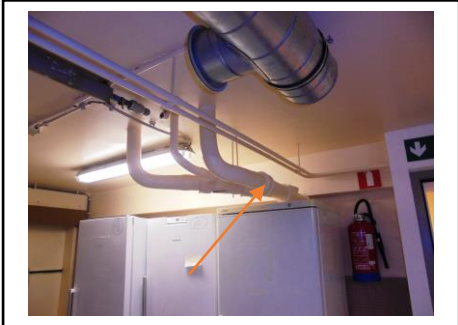
Kenmerken	
<p>A11-0</p> <div style="text-align: center;">

</div>	
Type van materiaal	<i>Afdichtingen in metalen regenpijpen</i>
Exacte plaatsbepaling(en) van het verdachte materiaal	<i>-1 Keuken</i>
Aantal monsternemingen van het verdachte materiaal en situering van de monsterneming op het verdachte materiaal	<i>/</i>
Geschatte hoeveelheid van het verdachte materiaal waarop deze fiche betrekking heeft	<i>Veralgemenen</i>
Toegankelijkheid van dit verdachte materiaal	<i>Ontoegankelijk</i>
Oppervlaktebehandeling	<i>/</i>
Toestand van degradatie, eventuele beschadigingen en omvang ervan	<i>Onbepaald</i>
Eventuele opmerkingen	<i>/</i>
Conclusie	
Aanwezigheid of afwezigheid van asbest	Verdenking van asbest

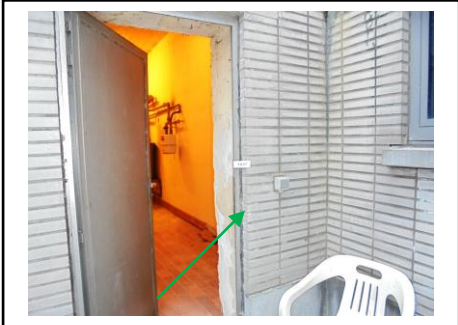
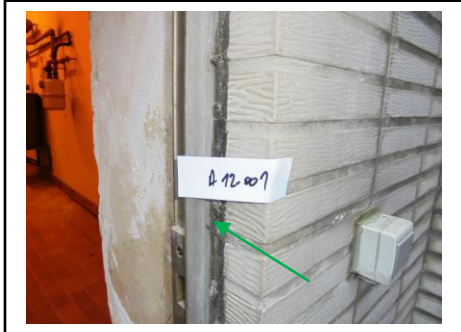
Kenmerken	
A12-001

Type van materiaal	<i>Stopverf tussen raamkozijnen en metselwerk</i>
Exacte plaatsbepaling(en) van het verdachte materiaal	<i>-1 Voorgevel technische ruimte</i>
Aantal monsternemingen van het verdachte materiaal en situering van de monsterneming op het verdachte materiaal	<i>1 bemonstering</i>
Geschatte hoeveelheid van het verdachte materiaal waarop deze fiche betrekking heeft	<i>+/- 15 m</i>
Toegankelijkheid van dit verdachte materiaal	<i>Gemakkelijk</i>
Oppervlaktebehandeling	<i>/</i>
Toestand van degradatie, eventuele beschadigingen en omvang ervan	<i>Goede algemene staat</i>
Eventuele opmerkingen	<i>/</i>
Conclusie	
Aanwezigheid of afwezigheid van asbest	Asbest vrij

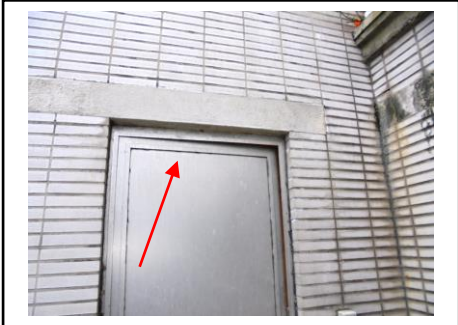
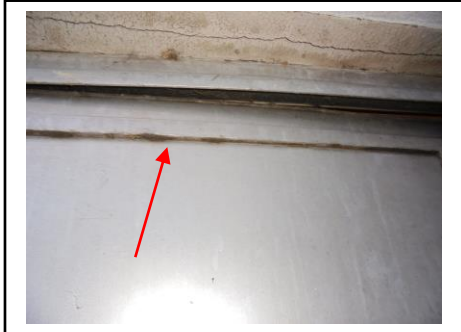
Kenmerken	
A13-001

Type van materiaal	<i>Stopverf tussen panelen en deur</i>
Exacte plaatsbepaling(en) van het verdachte materiaal	<i>-1 Voorgevel technische ruimte</i>
Aantal monsternemingen van het verdachte materiaal en situering van de monsterneming op het verdachte materiaal	<i>1 bemonstering</i>
Geschatte hoeveelheid van het verdachte materiaal waarop deze fiche betrekking heeft	<i>+/- 15 m</i>
Toegankelijkheid van dit verdachte materiaal	<i>Gemakkelijk</i>
Oppervlaktebehandeling	<i>/</i>
Toestand van degradatie, eventuele beschadigingen en omvang ervan	<i>Goede algemene staat</i>
Eventuele opmerkingen	<i>/</i>
Conclusie	
Aanwezigheid of afwezigheid van asbest	Bevat asbest – Chrysotiel

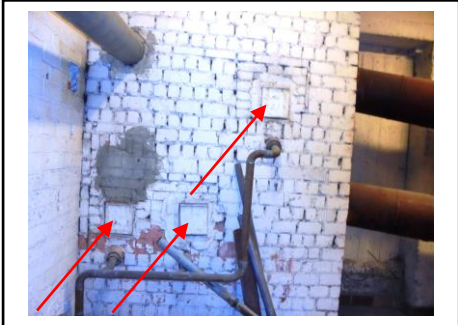
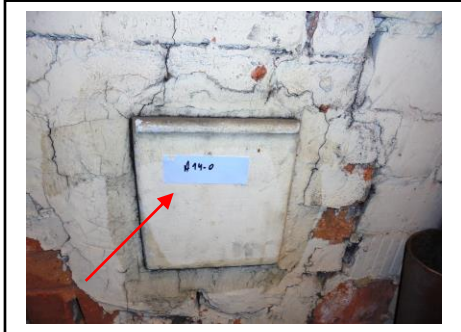
Kenmerken	
A14-0

Type van materiaal	<i>Asbest cement schoorsteen mangat</i>
Exacte plaatsbepaling(en) van het verdachte materiaal	<i>-1 Ketelruimte</i>
Aantal monsternemingen van het verdachte materiaal en situering van de monsterneming op het verdachte materiaal	/
Geschatte hoeveelheid van het verdachte materiaal waarop deze fiche betrekking heeft	<i>3 stukken</i>
Toegankelijkheid van dit verdachte materiaal	<i>Gemakkelijk</i>
Oppervlaktebehandeling	/
Toestand van degradatie, eventuele beschadigingen en omvang ervan	<i>Goede algemene staat</i>
Eventuele opmerkingen	/
Conclusie	
Aanwezigheid of afwezigheid van asbest	Bevat asbest - Eternit

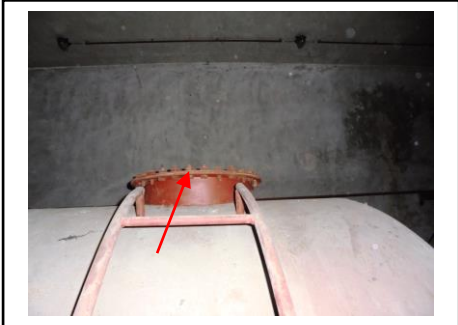
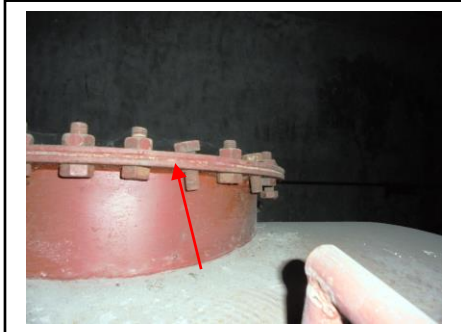
Kenmerken	
A16-001

Type van materiaal	<i>Luik afdichtingen</i>
Exacte plaatsbepaling(en) van het verdachte materiaal	<i>-1 Olietank</i>
Aantal monsternemingen van het verdachte materiaal en situering van de monsterneming op het verdachte materiaal	<i>1 bemonstering</i>
Geschatte hoeveelheid van het verdachte materiaal waarop deze fiche betrekking heeft	<i>4 stukken</i>
Toegankelijkheid van dit verdachte materiaal	<i>Gemakkelijk</i>
Oppervlaktebehandeling	<i>/</i>
Toestand van degradatie, eventuele beschadigingen en omvang ervan	<i>Goede algemene staat</i>
Eventuele opmerkingen	<i>/</i>
Conclusie	
Aanwezigheid of afwezigheid van asbest	Bevat asbest – Chrysotiel

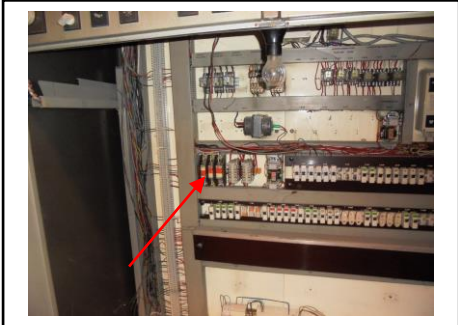
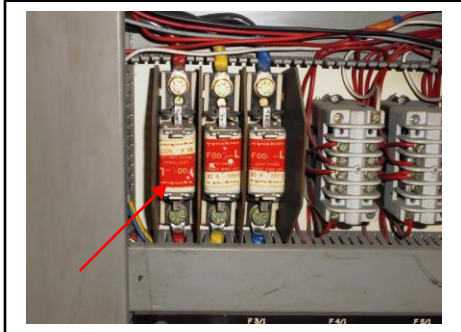
Kenmerken	
A17-0

Type van materiaal	<i>Zekeringen</i>
Exacte plaatsbepaling(en) van het verdachte materiaal	<i>-1 Thermische uitrusting</i>
Aantal monsternemingen van het verdachte materiaal en situering van de monsterneming op het verdachte materiaal	<i>/</i>
Geschatte hoeveelheid van het verdachte materiaal waarop deze fiche betrekking heeft	<i>3 stukken</i>
Toegankelijkheid van dit verdachte materiaal	<i>Gemakkelijk</i>
Oppervlaktebehandeling	<i>/</i>
Toestand van degradatie, eventuele beschadigingen en omvang ervan	<i>Perfect staat</i>
Eventuele opmerkingen	<i>/</i>
Conclusie	
Aanwezigheid of afwezigheid van asbest	Bevat asbest – Eternit

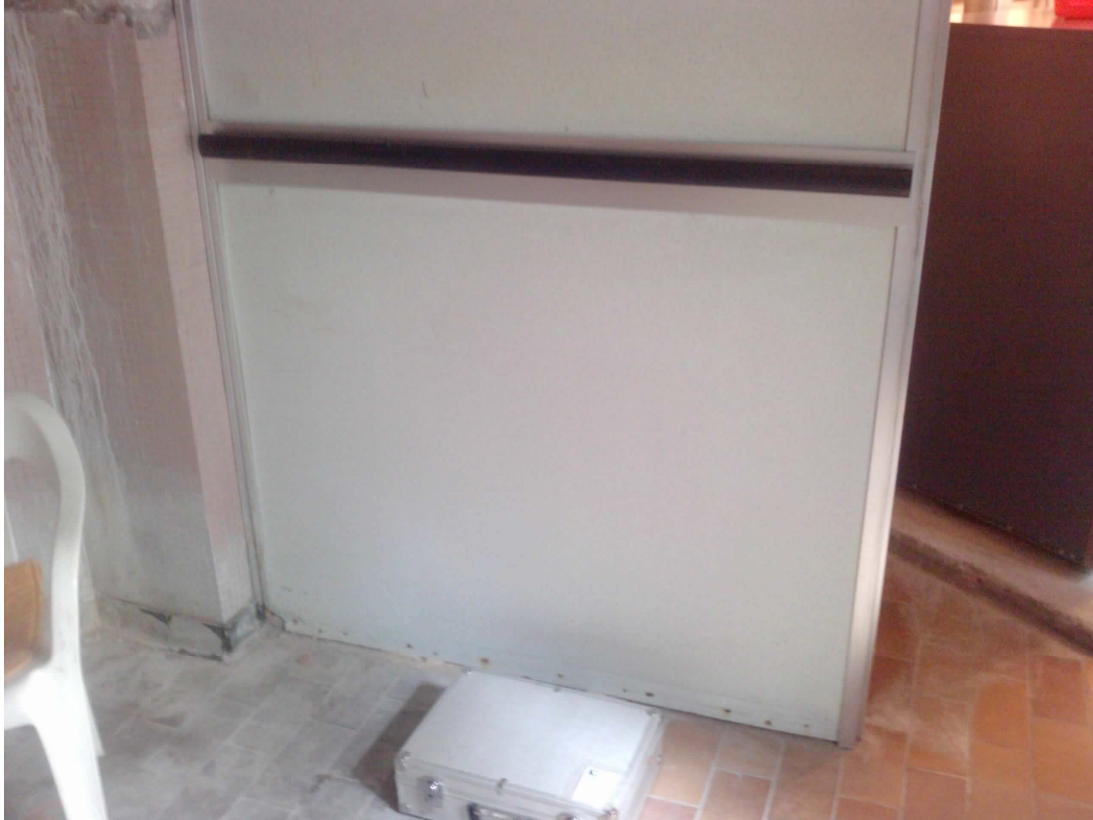
Descriptif du matériau (+ quantité) : Cloisons de séparation des différentes pièces en asbeste-ciment 300-350m² (photo 1)

Evaluation du risque : MOYEN à IMPORTANT

Crèche Reine Fabiola, cloisons de séparation des différentes pièces en asbeste-ciment photo 1

Mesures recommandées : -Signalisation
-Ne pas endommager
-Remplacer

Remarque : Surveiller régulièrement le bon état des cloisons

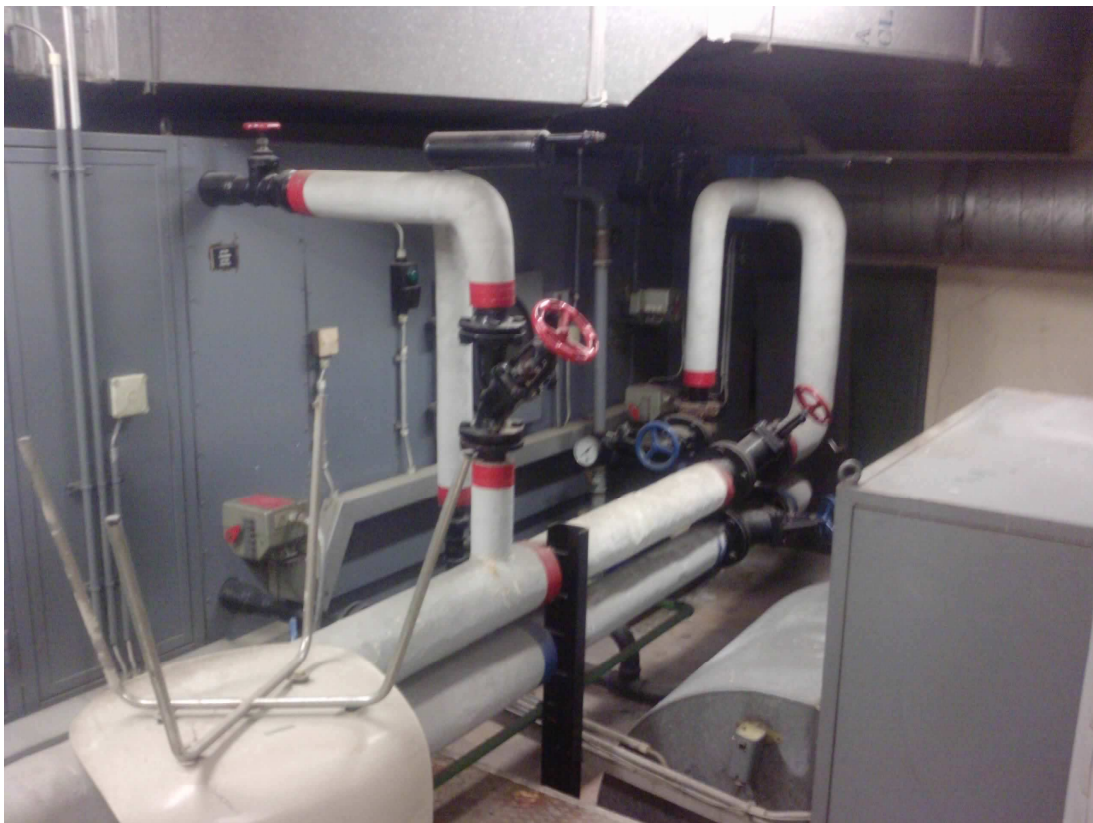
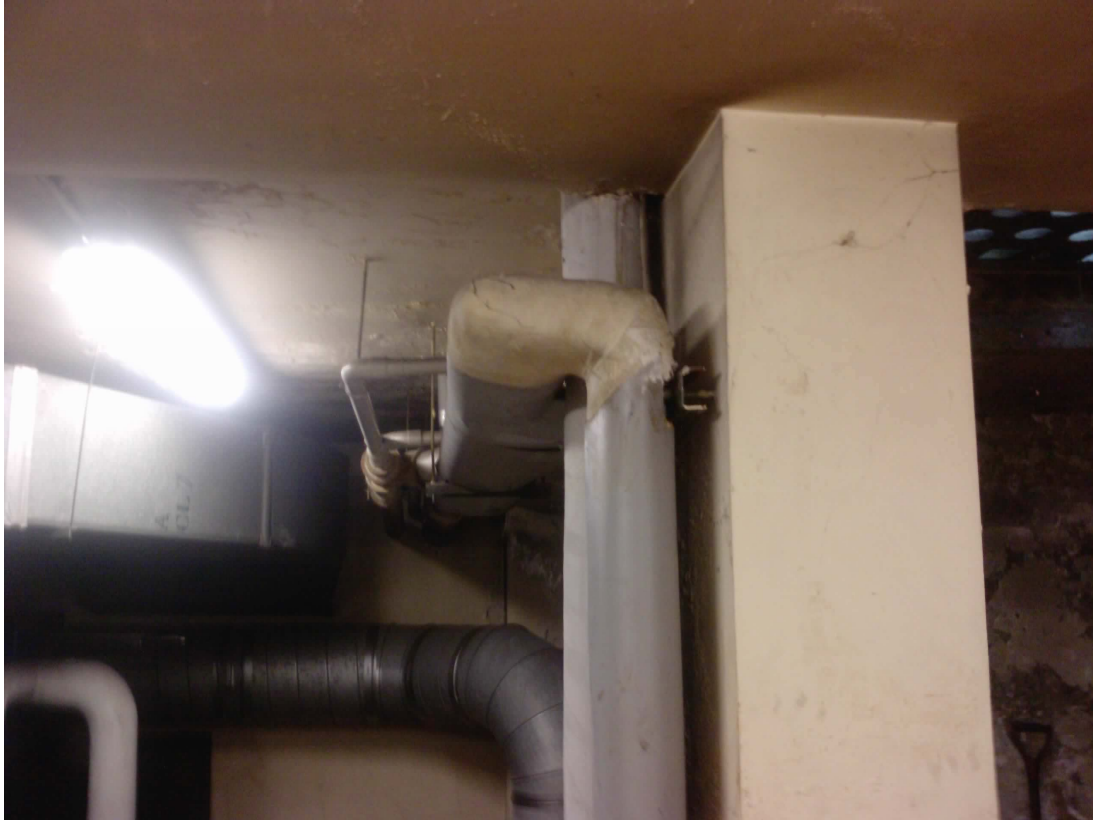
Descriptif du matériau (+ quantité) : Calorifugeages des tuyaux (photos 2 et 3)

Evaluation du risque : MOYEN

Crèche Reine Fabiola, -1, calorifugeages des tuyaux photo 2

Crèche Reine Fabiola, -1, calorifugeages des tuyaux photo 3

Mesures recommandées : -Etiquetage
-Ne pas endommager
-Faire enlever

Remarque : Surveiller régulièrement l'état des calorifuges

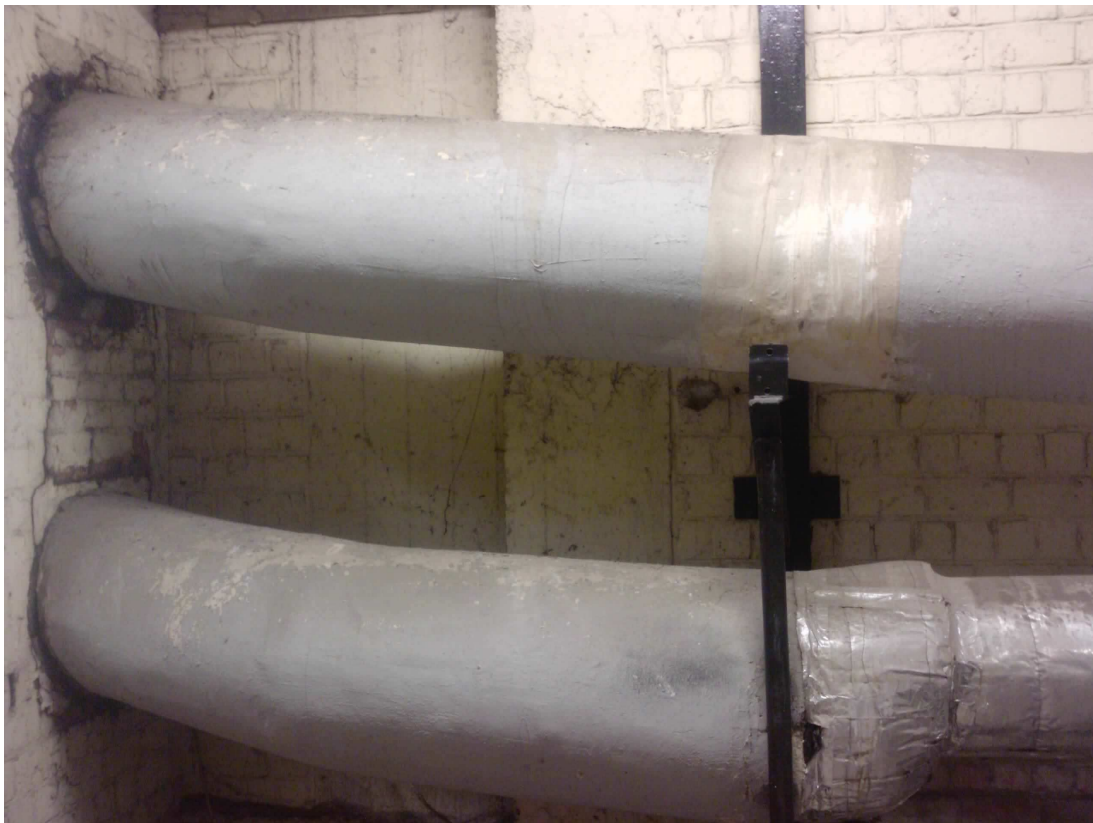
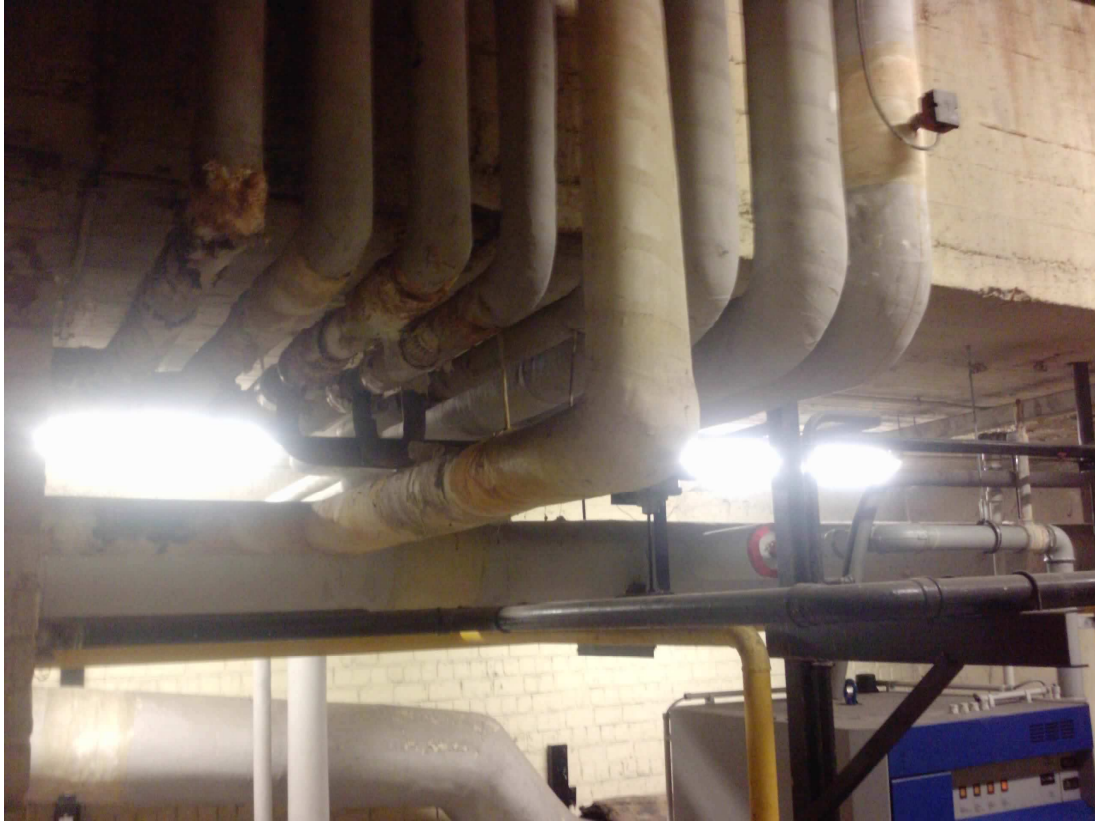
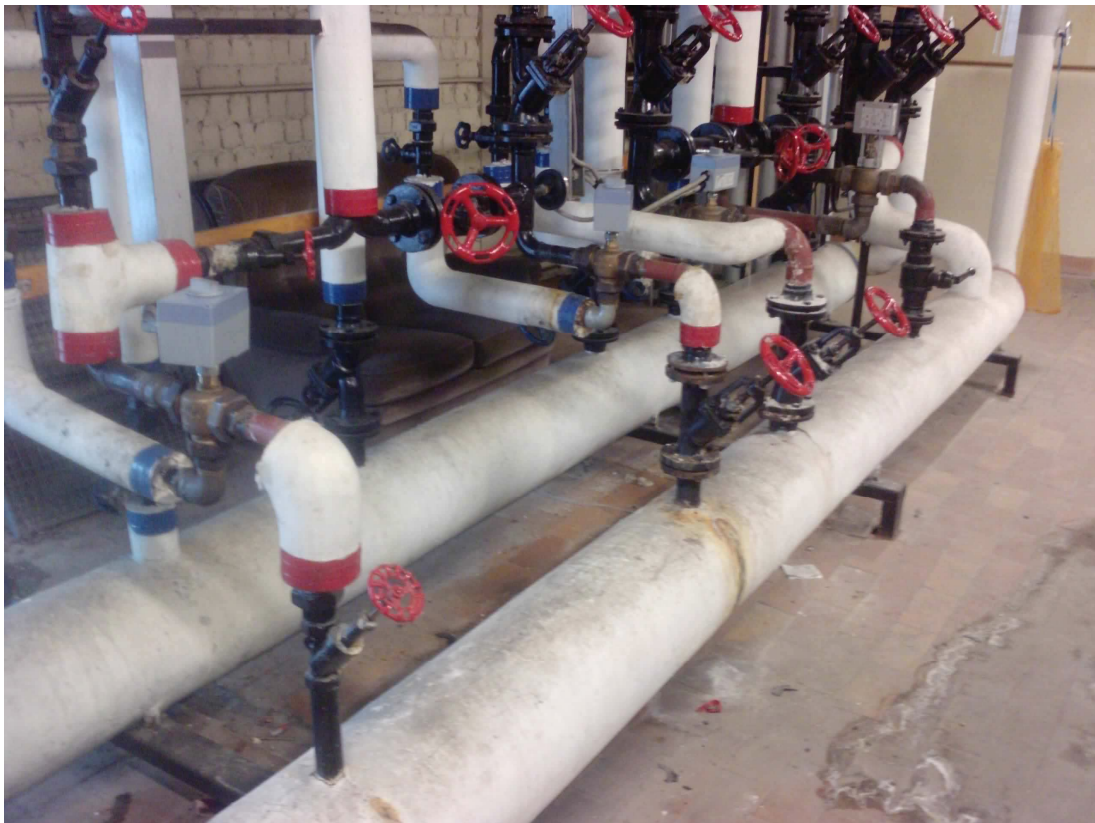
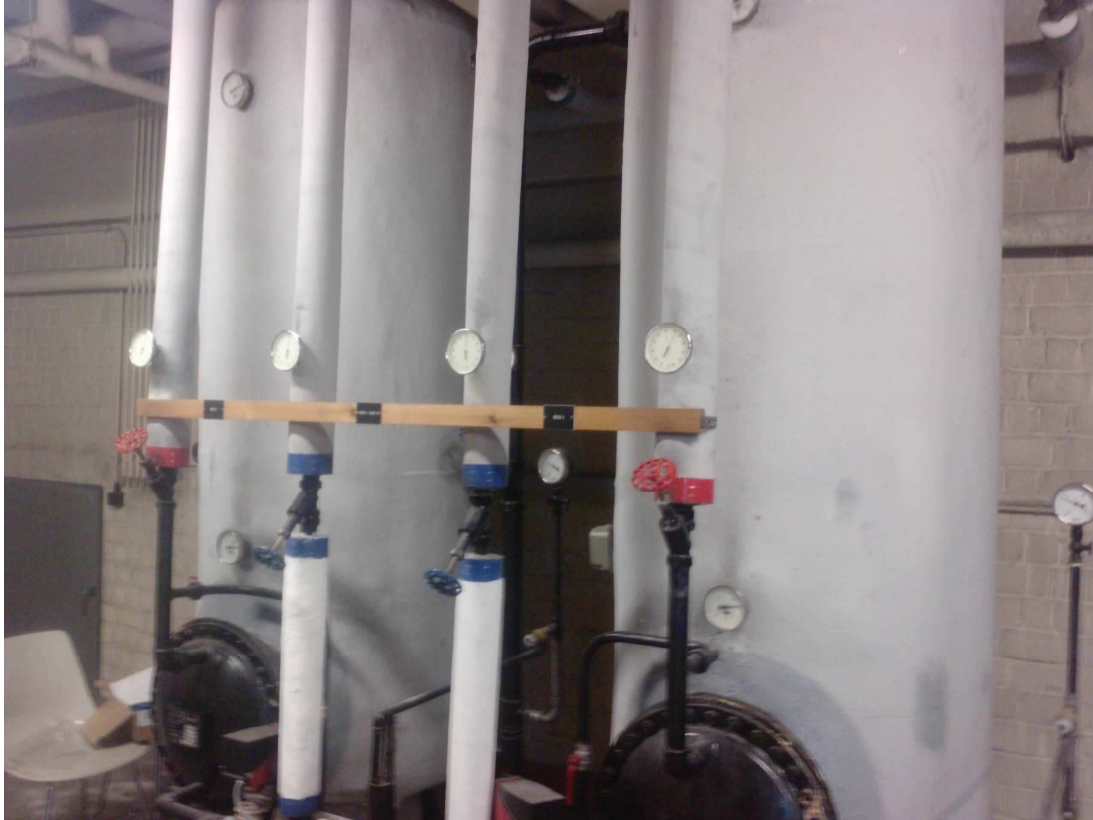
Descriptif du matériau (+ quantité) : Calorifugeages des tuyaux (photos 4, 5, 6 et 7)

Remarque : Sur les 4 prélèvements effectués, 3 sont positif et 1 est négatif, il faut donc se méfier de l'entièreté du calorifugeage.

Crèche Reine Fabiola, chaufferie, calorifugeages des tuyaux photo 4

Crèche Reine Fabiola, chaufferie, calorifugeages des tuyaux photo 5

Crèche Reine Fabiola, chaufferie, calorifugeages des tuyaux photo 6

Crèche Reine Fabiola, chaufferie, calorifugeages des tuyaux photo 7

Mesures recommandées : -Etiquetage
-Ne pas endommager
-Faire enlever
