## INVENTAIRE AMIANTE EN VUE DE

**Adresse du site inventorié :** Avenue Jean Dubrucq 90 - 1080 Bruxelles

**Référence de l'inventaire:** CBC-R22/182

**Réalisation d'un inventaire amiante avant transformation.**

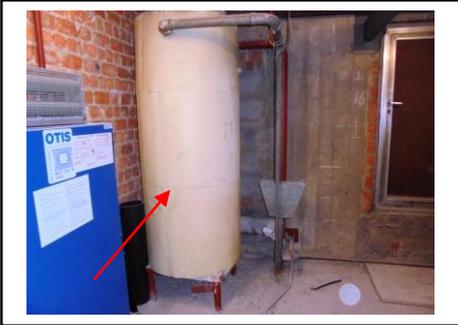
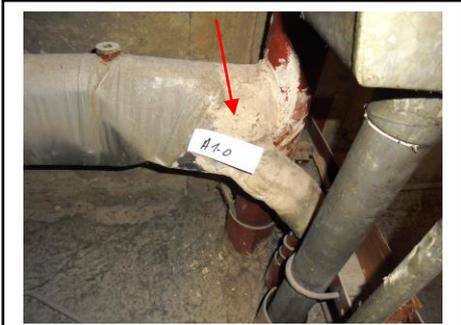
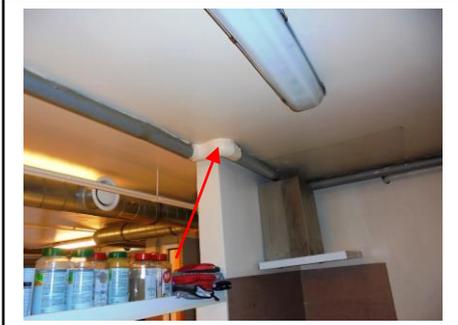
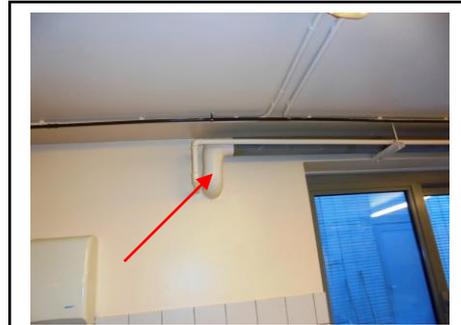
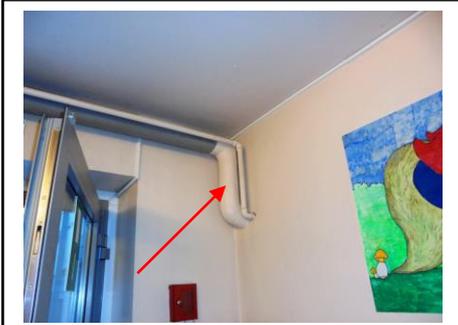
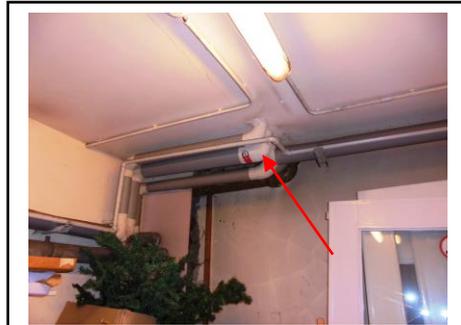
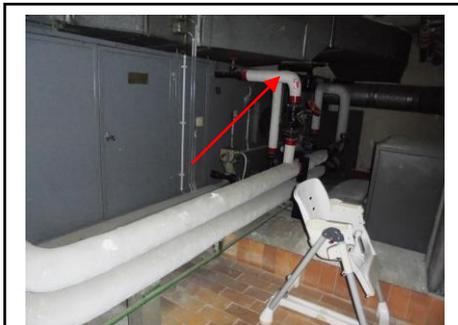
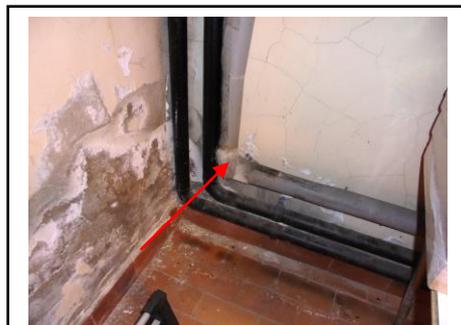
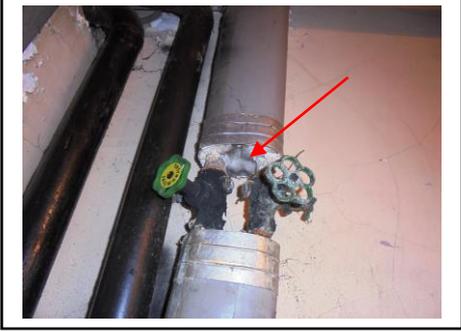
Caractéristiques	
A1-0

Type de matériau	<i>Calorifuge sur tuyauteries de chauffage</i>
Localisation(s) exacte(s) du matériau suspect	+3 : <i>Machinerie ascenseur</i> -1 : <i>Cuisine ; Entrée côté cuisine ; Réserve ; Ventilation ; Dégagement ; Provisions ; Repassage ; Equipement thermique</i>
Nombre et endroits de prélèvements dans le matériau suspect	/
Quantité approximative du matériau suspect concerné par la présente fiche	+/- 174,5 m + 3 réservoirs d'eau + 27 coudes + 4 bourrages
Accessibilité de ce matériau suspect	<i>Facile</i>
Traitement de surface	<i>Aucun ou peint</i>
Etat de dégradation, dommages éventuels et leur étendue	<i>Bon état général à légèrement dégradé</i>
Remarques éventuelles	<i>Voir rapport analyse rapport GE1/2010/241/91,92,93</i>
<b>Conclusion</b>	
<b>Présence ou absence d'amiante</b>	<b>Présence d'amiante – Amosite</b>

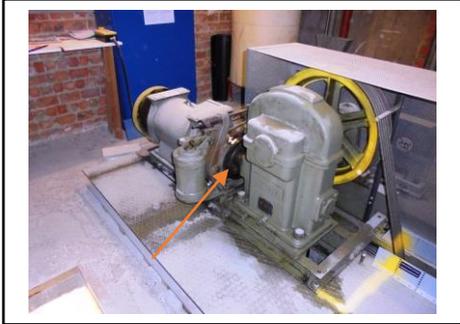
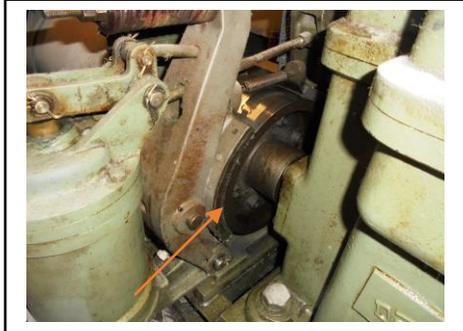
<b>Caractéristiques</b>	
<p>A2-0</p> <div style="text-align: center;">

</div>
Type de matériau	<i>Patins de freins</i>
Localisation(s) exacte(s) du matériau suspect	<i>+3 : Machinerie ascenseur</i>
Nombre et endroits de prélèvements dans le matériau suspect	<i>/</i>
Quantité approximative du matériau suspect concerné par la présente fiche	<i>2 pièces</i>
Accessibilité de ce matériau suspect	<i>Facile</i>
Traitement de surface	<i>Aucun</i>
Etat de dégradation, dommages éventuels et leur étendue	<i>Bon état général</i>
Remarques éventuelles	<i>/</i>
<b>Conclusion</b>	
<b>Présence ou absence d'amiante</b>	<b>Suspect amiante</b>

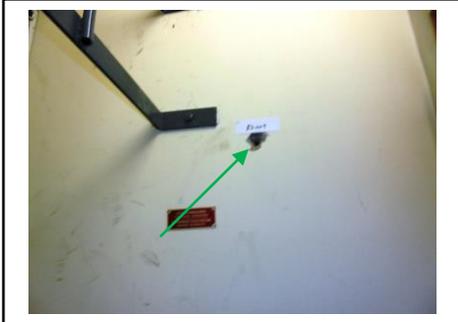
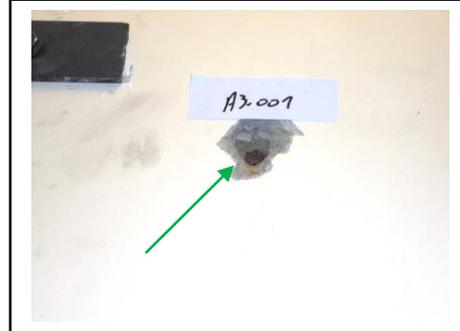
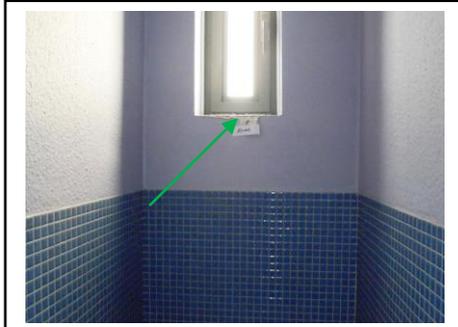
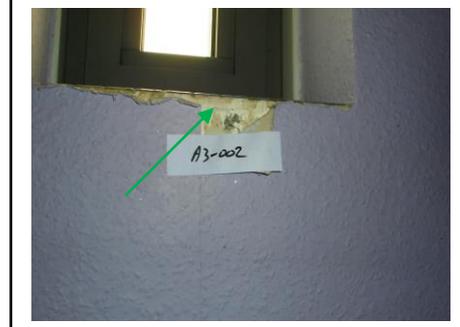
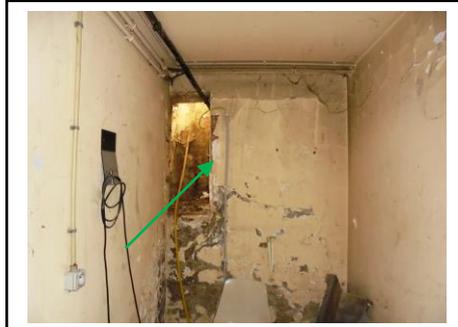
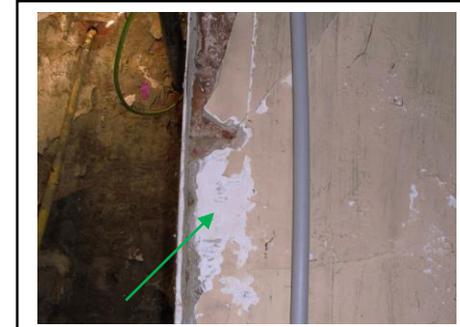
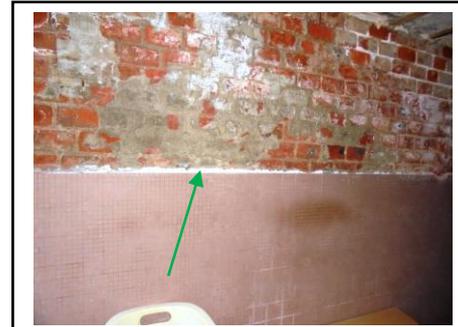
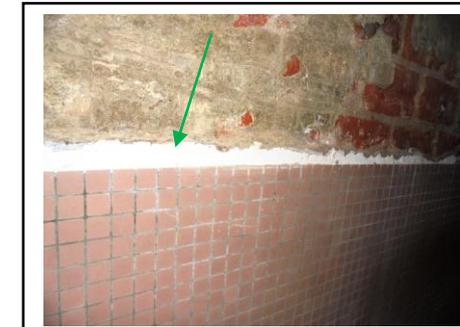
A3-001 ; A3-002 ; A3-003 ; A3-004

Enduit

+2 : Débarras (accès machinerie ascenseur) ;  
Sanitaires  
-1 : Compteur électricité ; Désinfection

<i>A3-002 : +2 Sanitaires A3-003 : -1 : Compteur électricité A3-004 : -1 Désinfection</i>
Quantité approximative du matériau suspect concerné par la présente fiche	<i>+/- 34 m<sup>2</sup> au total + résidus</i>
Accessibilité de ce matériau suspect	<i>Facile</i>
Traitement de surface	<i>Peint/Tapissé</i>
Etat de dégradation, dommages éventuels et leur étendue	<i>Légèrement dégradé</i>
Remarques éventuelles	<i>/</i>
<b>Conclusion</b>	
<b>Présence ou absence d'amiante</b>	<b>Absence d'amiante</b>

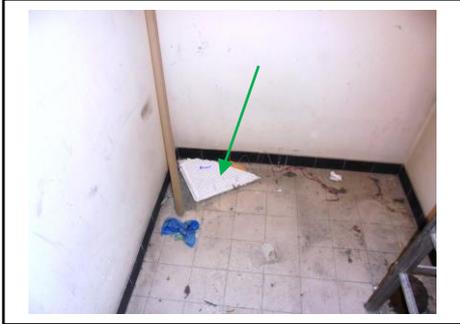
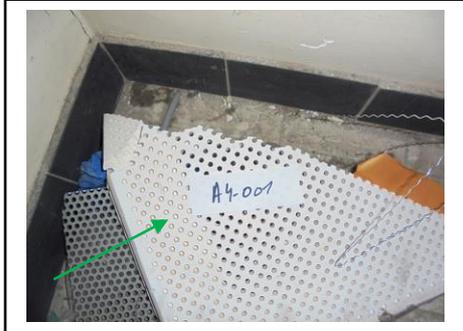
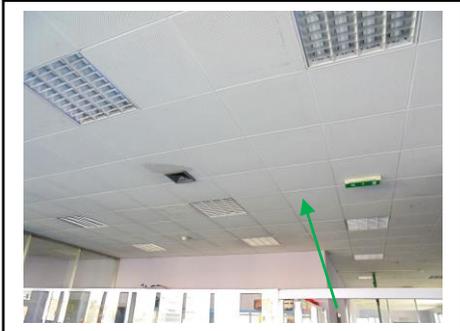
<b>Caractéristiques</b>	
<p>A4-001</p> <div style="display: flex; flex-direction: column; align-items: center;">

</div>	
Type de matériau	<i>Panneaux de plafond</i>
Localisation(s) exacte(s) du matériau suspect	<i>+2 : Débarras (accès machinerie ascenseur) ; Tout l'étage</i>
Nombre et endroits de prélèvements dans le matériau suspect	<i>1 échantillonnage : +2 : Débarras (accès machinerie ascenseur)</i>
Quantité approximative du matériau suspect concerné par la présente fiche	<i>1 pièce au sol + Généraliser à tout l'étage</i>
Accessibilité de ce matériau suspect	<i>Facile</i>
Traitement de surface	<i>Aucun</i>
Etat de dégradation, dommages éventuels et leur étendue	<i>Bon état général à dégradé</i>
Remarques éventuelles	<i>/</i>
<b>Conclusion</b>	
<b>Présence ou absence d'amiante</b>	<b>Absence d'amiante</b>

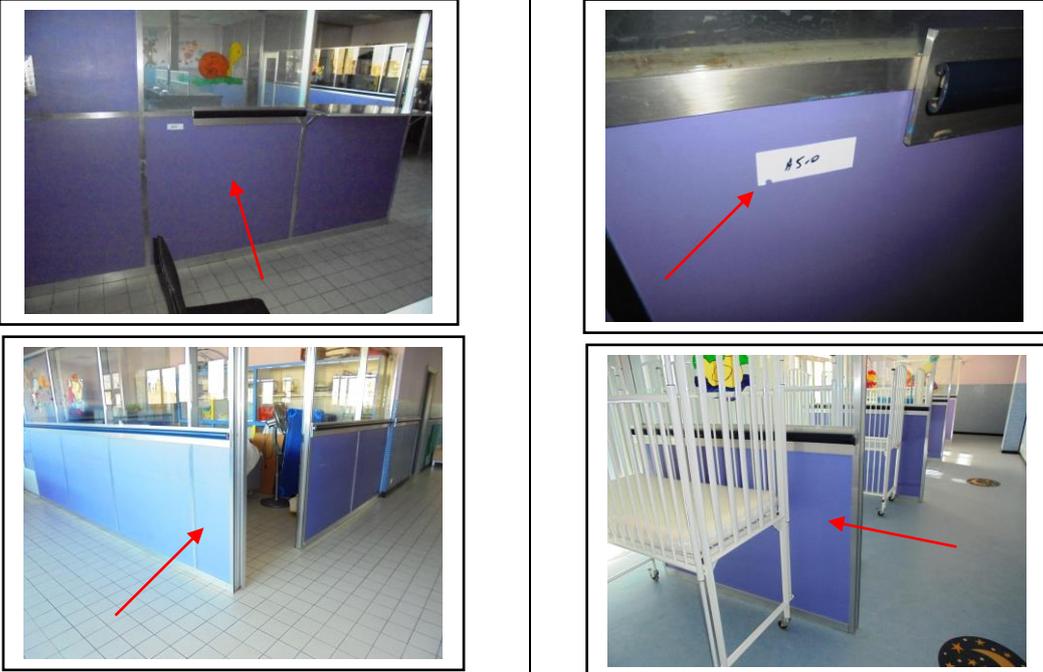
<b>Caractéristiques</b>	
<p>A5-0</p>

Type de matériau	<i>Panneaux de cloisons double en amiante ciment</i>
Localisation(s) exacte(s) du matériau suspect	<i>+2 : Déshabillage ; Grand local bain ; Dégagement ; Salle de repos 1 ; Salle de repos 2 ; Petit local bain +1 : Infirmerie ; Cuisine ; Grand local bain ; Linge sale ; Salle de parc ; Salle de repos 1 ; Salle de repos 2 0 : Hall d'entrée ; Direction ; Grand hall ; Réserve ; Bain ; Linge propre ; Dégagement ; Jeux -1 : Linge propre ; Buanderie</i>
Nombre et endroits de prélèvements dans le matériau suspect	/
Quantité approximative du matériau suspect concerné par la présente fiche	<i>+/- 400 m<sup>2</sup> au total</i>
Accessibilité de ce matériau suspect	<i>Facile</i>
Traitement de surface	<i>Peint</i>
Etat de dégradation, dommages éventuels et leur étendue	<i>Bon état général</i>
Remarques éventuelles	/
<b>Conclusion</b>	
<b>Présence ou absence d'amiante</b>	<b>Présence d'amiante – Glasal</b>

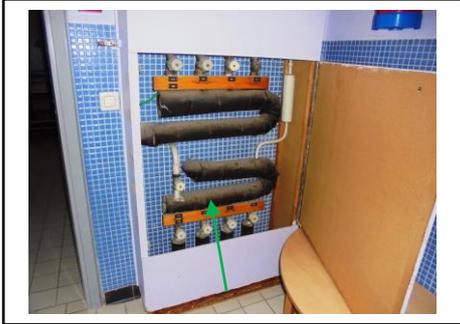
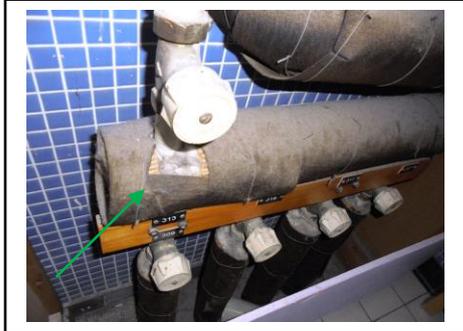
<b>Caractéristiques</b>	
<p>A6-001</p> <div style="text-align: center;">

</div>
Type de matériau	<i>Roofing sur tuyauteries</i>
Localisation(s) exacte(s) du matériau suspect	<i>+2 Gaine technique</i>
Nombre et endroits de prélèvements dans le matériau suspect	<i>1 échantillonnage</i>
Quantité approximative du matériau suspect concerné par la présente fiche	<i>/</i>
Accessibilité de ce matériau suspect	<i>Facile</i>
Traitement de surface	<i>Aucun</i>
Etat de dégradation, dommages éventuels et leur étendue	<i>Légèrement dégradé</i>
Remarques éventuelles	<i>/</i>
<b>Conclusion</b>	
<b>Présence ou absence d'amiante</b>	<b>Absence d'amiante</b>

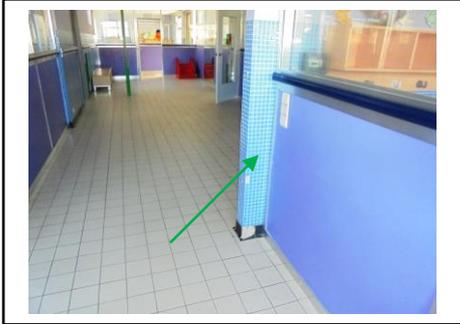
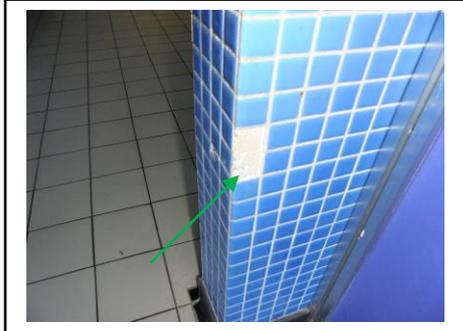
<b>Caractéristiques</b>	
<p>A7-001</p> <div style="display: flex; justify-content: space-around; margin-top: 20px;">

</div>	
Type de matériau	<i>Ciment/colle de carrelage mural</i>
Localisation(s) exacte(s) du matériau suspect	<i>+2 Local bain</i>
Nombre et endroits de prélèvements dans le matériau suspect	<i>1 échantillonnage</i>
Quantité approximative du matériau suspect concerné par la présente fiche	<i>Généraliser</i>
Accessibilité de ce matériau suspect	<i>Facile</i>
Traitement de surface	<i>Carrelé</i>
Etat de dégradation, dommages éventuels et leur étendue	<i>Légèrement dégradé</i>
Remarques éventuelles	<i>/</i>
<b>Conclusion</b>	
<b>Présence ou absence d'amiante</b>	<b>Absence d'amiante</b>

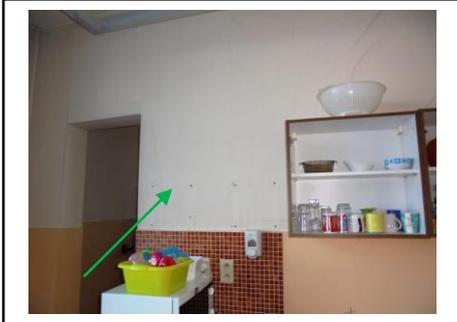
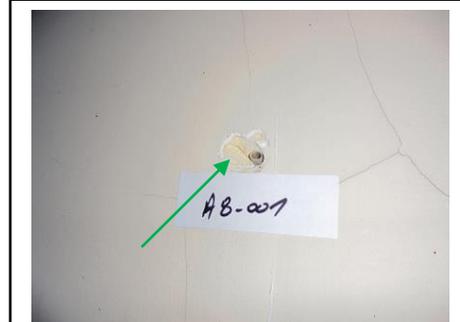
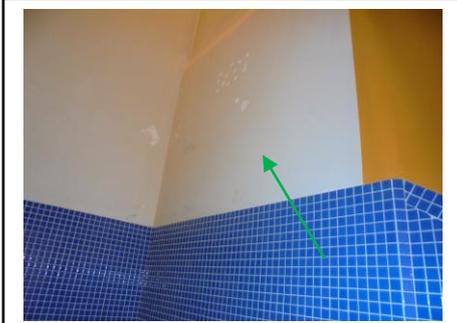
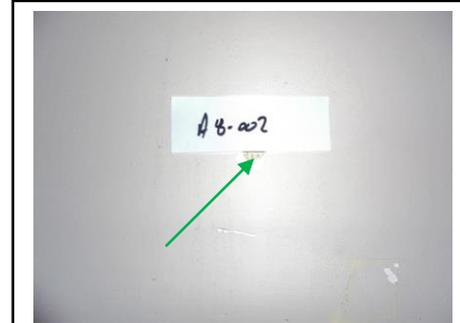
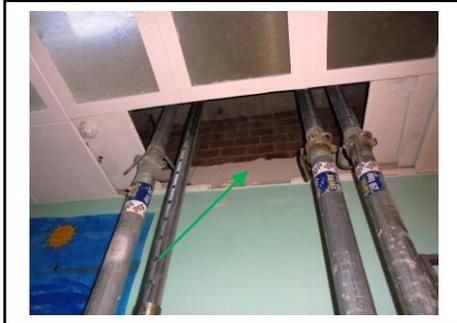
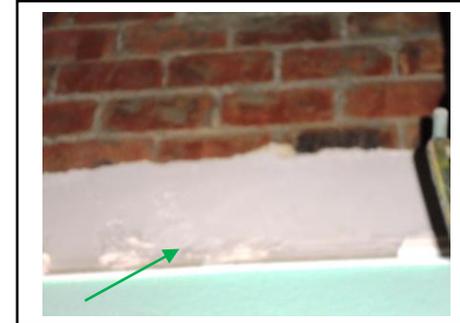
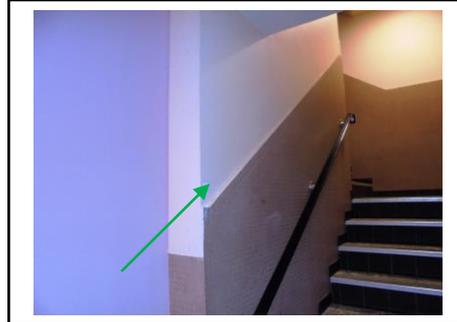
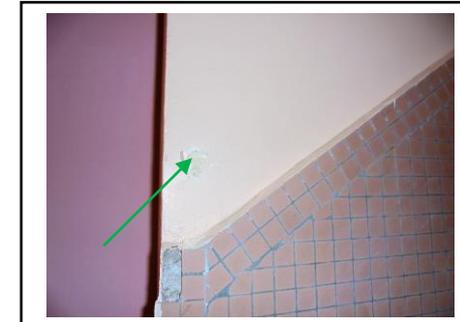
A8-001 ; A8-002 ; A8-003 ; A8-004

*Plafonnage sous couche jaune*

+2 : Cuisine  
+2/+1 : Cage d'escaliers  
0 : Grand hall  
-1 : Cage d'escaliers

<i>A8-003 : 0 : Grand hall A8-004 : -1 : Cage d'escaliers</i>
Quantité approximative du matériau suspect concerné par la présente fiche	<i>+/- 180 m<sup>2</sup> au total</i>
Accessibilité de ce matériau suspect	<i>Facile</i>
Traitement de surface	<i>Peint</i>
Etat de dégradation, dommages éventuels et leur étendue	<i>Légèrement dégradé</i>
Remarques éventuelles	<i>/</i>
<b>Conclusion</b>	
<b>Présence ou absence d'amiante</b>	<b>Absence d'amiante</b>

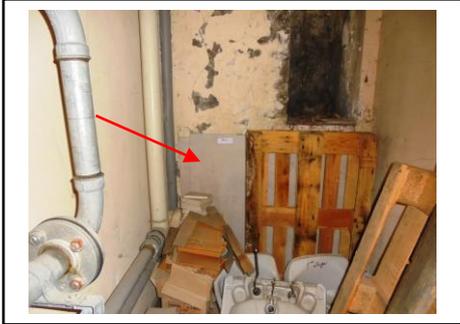
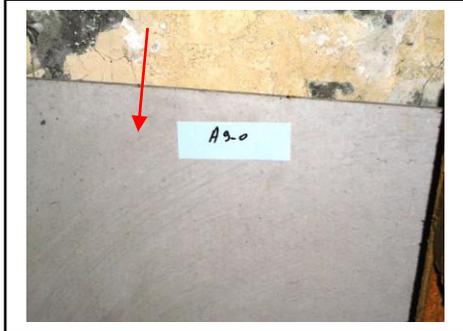
<b>Caractéristiques</b>	
<p>A9-0</p>

Type de matériau	<i>Panneaux en amiante ciment entreposés</i>
Localisation(s) exacte(s) du matériau suspect	<i>-1 Compteur d'eau</i>
Nombre et endroits de prélèvements dans le matériau suspect	/
Quantité approximative du matériau suspect concerné par la présente fiche	<i>2 pièces</i>
Accessibilité de ce matériau suspect	<i>Facile</i>
Traitement de surface	<i>Aucun</i>
Etat de dégradation, dommages éventuels et leur étendue	<i>Bon état général</i>
Remarques éventuelles	/
<b>Conclusion</b>	
<b>Présence ou absence d'amiante</b>	<b>Présence d'amiante – Glasal</b>

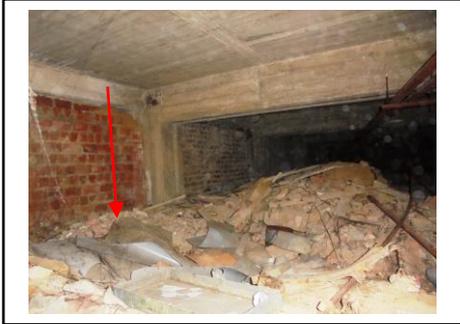
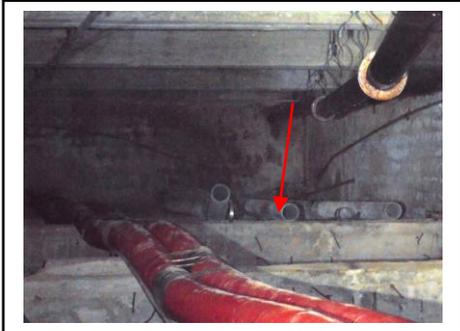
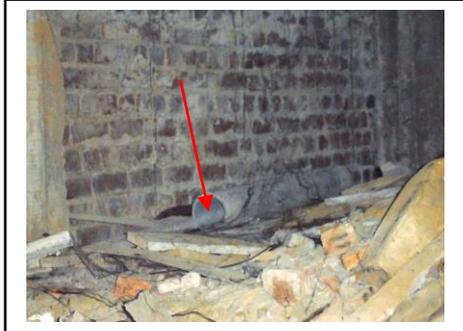
<b>Caractéristiques</b>	
<p>A10-0</p> <div style="display: flex; flex-direction: column; align-items: center;">

</div>
Type de matériau	<i>Conduits en amiante ciment au sol</i>
Localisation(s) exacte(s) du matériau suspect	<i>-1 Vide ventilé (local ventilation)</i>
Nombre et endroits de prélèvements dans le matériau suspect	/
Quantité approximative du matériau suspect concerné par la présente fiche	<i>+/- 20 m</i>
Accessibilité de ce matériau suspect	<i>Facile</i>
Traitement de surface	<i>Aucun</i>
Etat de dégradation, dommages éventuels et leur étendue	<i>Légèrement dégradé</i>
Remarques éventuelles	/
<b>Conclusion</b>	
<b>Présence ou absence d'amiante</b>	<b>Présence d'amiante – Eternit</b>

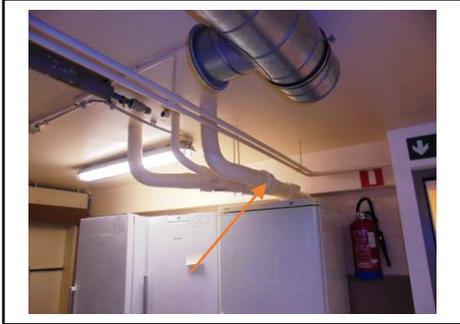
<b>Caractéristiques</b>	
<p>A11-0</p> <div style="text-align: center;">

</div>	
Type de matériau	<i>Joint dans les descentes d'eau en métal</i>
Localisation(s) exacte(s) du matériau suspect	<i>-1 Cuisine</i>
Nombre et endroits de prélèvements dans le matériau suspect	<i>/</i>
Quantité approximative du matériau suspect concerné par la présente fiche	<i>Généraliser</i>
Accessibilité de ce matériau suspect	<i>Inaccessible</i>
Traitement de surface	<i>Aucun</i>
Etat de dégradation, dommages éventuels et leur étendue	<i>Indéterminé</i>
Remarques éventuelles	<i>/</i>
<b>Conclusion</b>	
<b>Présence ou absence d'amiante</b>	<b>Suspect amiante</b>

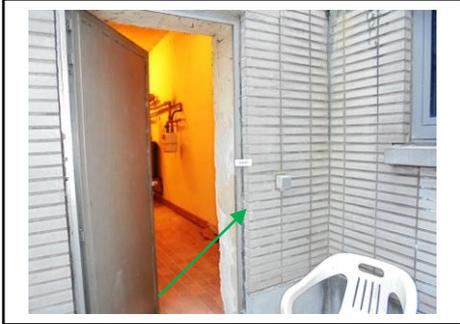
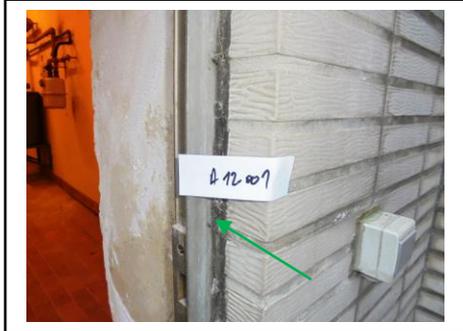
<b>Caractéristiques</b>	
<p>A12-001</p> <div style="display: flex; justify-content: space-around;">

</div>	
Type de matériau	<i>Mastic entre châssis et maçonnerie</i>
Localisation(s) exacte(s) du matériau suspect	<i>-1 Façade locaux techniques</i>
Nombre et endroits de prélèvements dans le matériau suspect	<i>1 échantillonnage</i>
Quantité approximative du matériau suspect concerné par la présente fiche	<i>+/- 15 m</i>
Accessibilité de ce matériau suspect	<i>Facile</i>
Traitement de surface	<i>Aucun</i>
Etat de dégradation, dommages éventuels et leur étendue	<i>Bon état général</i>
Remarques éventuelles	<i>/</i>
<b>Conclusion</b>	
<b>Présence ou absence d'amiante</b>	<b>Absence d'amiante</b>

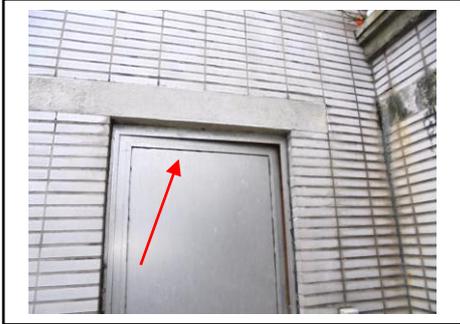
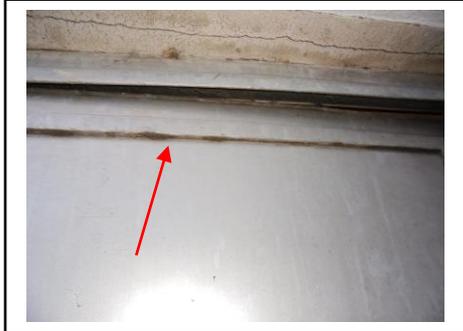
<b>Caractéristiques</b>	
<p>A13-001</p> <div style="text-align: center;">

</div>
Type de matériau	<i>Mastic entre panneaux et porte</i>
Localisation(s) exacte(s) du matériau suspect	<i>-1 Façade locaux techniques</i>
Nombre et endroits de prélèvements dans le matériau suspect	<i>1 échantillonnage</i>
Quantité approximative du matériau suspect concerné par la présente fiche	<i>+/- 15 m</i>
Accessibilité de ce matériau suspect	<i>Facile</i>
Traitement de surface	<i>Aucun</i>
Etat de dégradation, dommages éventuels et leur étendue	<i>Bon état général</i>
Remarques éventuelles	<i>/</i>
<b>Conclusion</b>	
<b>Présence ou absence d'amiante</b>	<b>Présence d'amiante – Chrysotile</b>

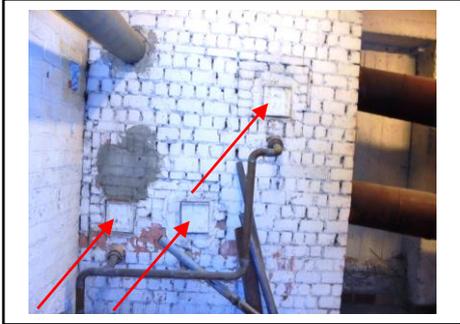
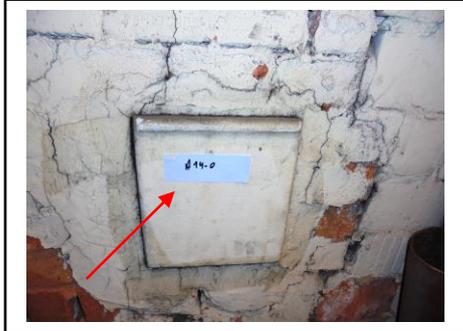
<b>Caractéristiques</b>	
<p>A14-0</p> <div style="text-align: center;">

</div>
Type de matériau	<i>Regard de cheminée en amiante ciment</i>
Localisation(s) exacte(s) du matériau suspect	<i>-1 Chaufferie</i>
Nombre et endroits de prélèvements dans le matériau suspect	/
Quantité approximative du matériau suspect concerné par la présente fiche	<i>3 pièces</i>
Accessibilité de ce matériau suspect	<i>Facile</i>
Traitement de surface	<i>Aucun</i>
Etat de dégradation, dommages éventuels et leur étendue	<i>Bon état général</i>
Remarques éventuelles	/
<b>Conclusion</b>	
<b>Présence ou absence d'amiante</b>	<b>Présence d'amiante – Eternit</b>

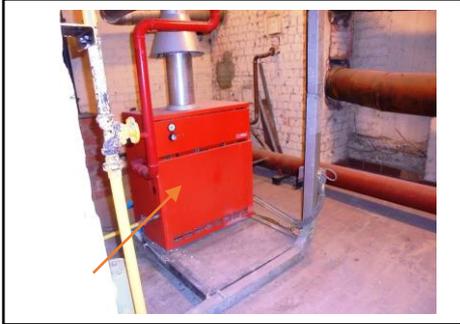
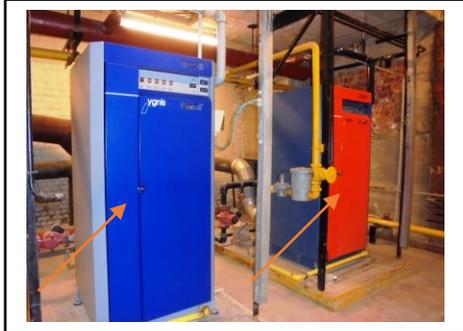
<b>Caractéristiques</b>	
<p>A15-0</p> <div style="text-align: center;">

</div>
Type de matériau	<i>Jointes internes des chaudières</i>
Localisation(s) exacte(s) du matériau suspect	<i>-1 Chaufferie</i>
Nombre et endroits de prélèvements dans le matériau suspect	/
Quantité approximative du matériau suspect concerné par la présente fiche	<i>3 chaudières</i>
Accessibilité de ce matériau suspect	<i>Difficile</i>
Traitement de surface	<i>Aucun</i>
Etat de dégradation, dommages éventuels et leur étendue	<i>Indéterminé</i>
Remarques éventuelles	/
<b>Conclusion</b>	
<b>Présence ou absence d'amiante</b>	<b>Suspect amiante</b>

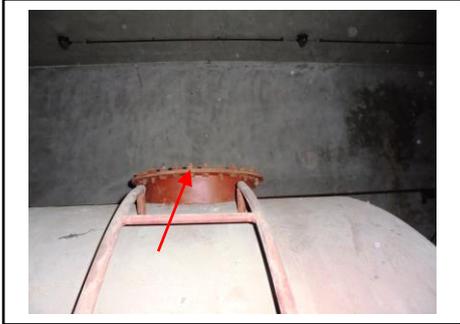
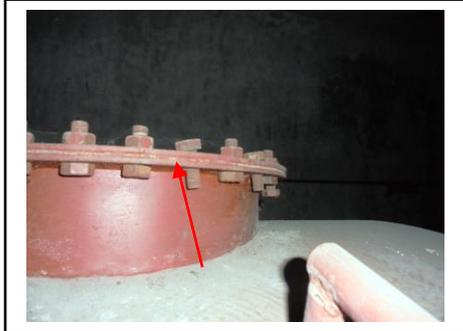
<b>Caractéristiques</b>	
<p>A16-001</p> <div style="display: flex; justify-content: space-around;">

</div>	
Type de matériau	<i>Joints de la trappe</i>
Localisation(s) exacte(s) du matériau suspect	<i>-1 Cuve à mazout</i>
Nombre et endroits de prélèvements dans le matériau suspect	<i>1 échantillonnage</i>
Quantité approximative du matériau suspect concerné par la présente fiche	<i>4 pièces</i>
Accessibilité de ce matériau suspect	<i>Facile</i>
Traitement de surface	<i>Aucun</i>
Etat de dégradation, dommages éventuels et leur étendue	<i>Bon état général</i>
Remarques éventuelles	<i>/</i>
<b>Conclusion</b>	
<b>Présence ou absence d'amiante</b>	<b>Présence d'amiante – Chrysotile</b>

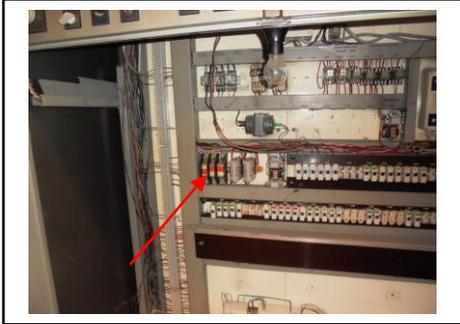
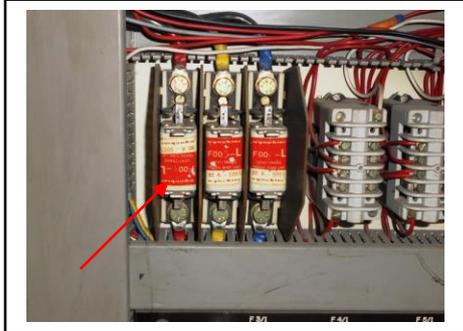
<b>Caractéristiques</b>	
<p>A17-0</p> <div style="display: flex; justify-content: space-around;">

</div>	
Type de matériau	<i>Fusible à couteaux</i>
Localisation(s) exacte(s) du matériau suspect	<i>-1 Equipement thermique</i>
Nombre et endroits de prélèvements dans le matériau suspect	/
Quantité approximative du matériau suspect concerné par la présente fiche	<i>3 pièces</i>
Accessibilité de ce matériau suspect	<i>Facile</i>
Traitement de surface	<i>Aucun</i>
Etat de dégradation, dommages éventuels et leur étendue	<i>Parfait état</i>
Remarques éventuelles	/
<b>Conclusion</b>	
<b>Présence ou absence d'amiante</b>	<b>Présence d'amiante – Eternit</b>

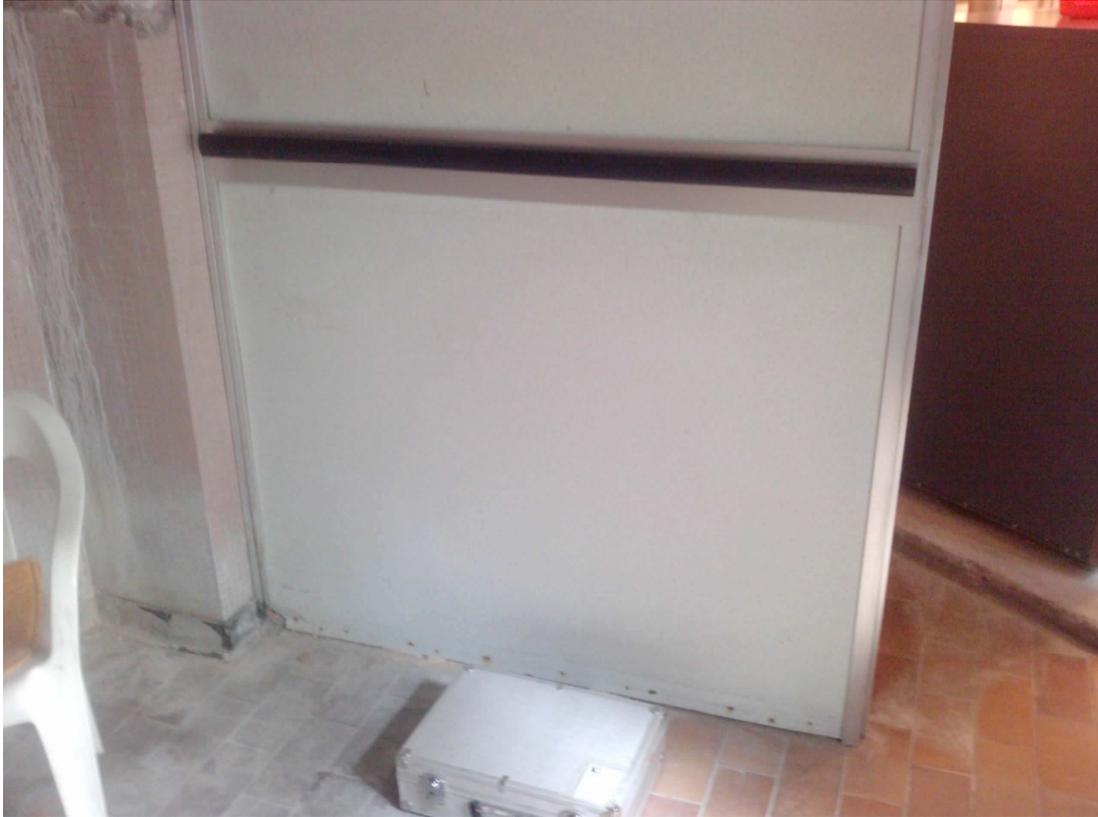
**Descriptif du matériau (+ quantité) :** Cloisons de séparation des différentes pièces en asbeste-ciment 300-350m<sup>2</sup> (photo 1)

**Etat du matériau :** BON

**Evaluation du risque :** MOYEN à IMPORTANT

**Crèche Reine Fabiola, cloisons de séparation des différentes pièces en asbeste-ciment photo 1**

- Signalisation
- Ne pas endommager
- Remplacer

**Remarque :** Surveiller régulièrement le bon état des cloisons

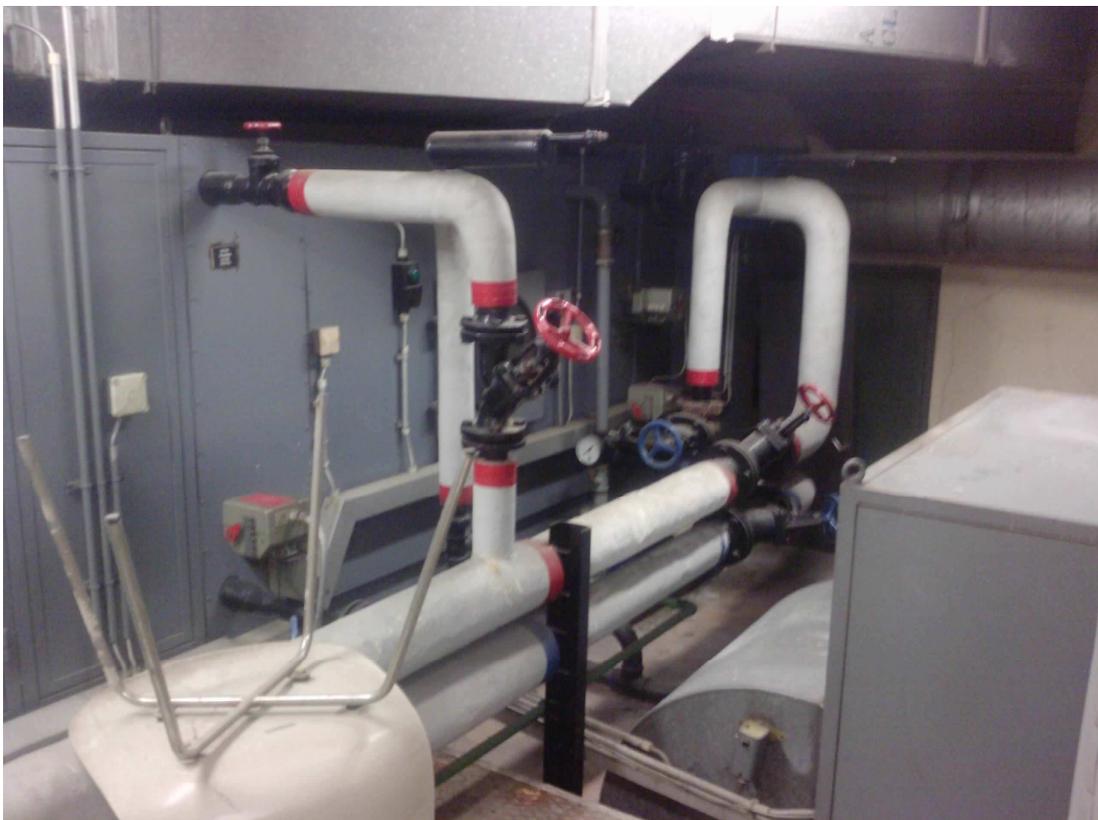
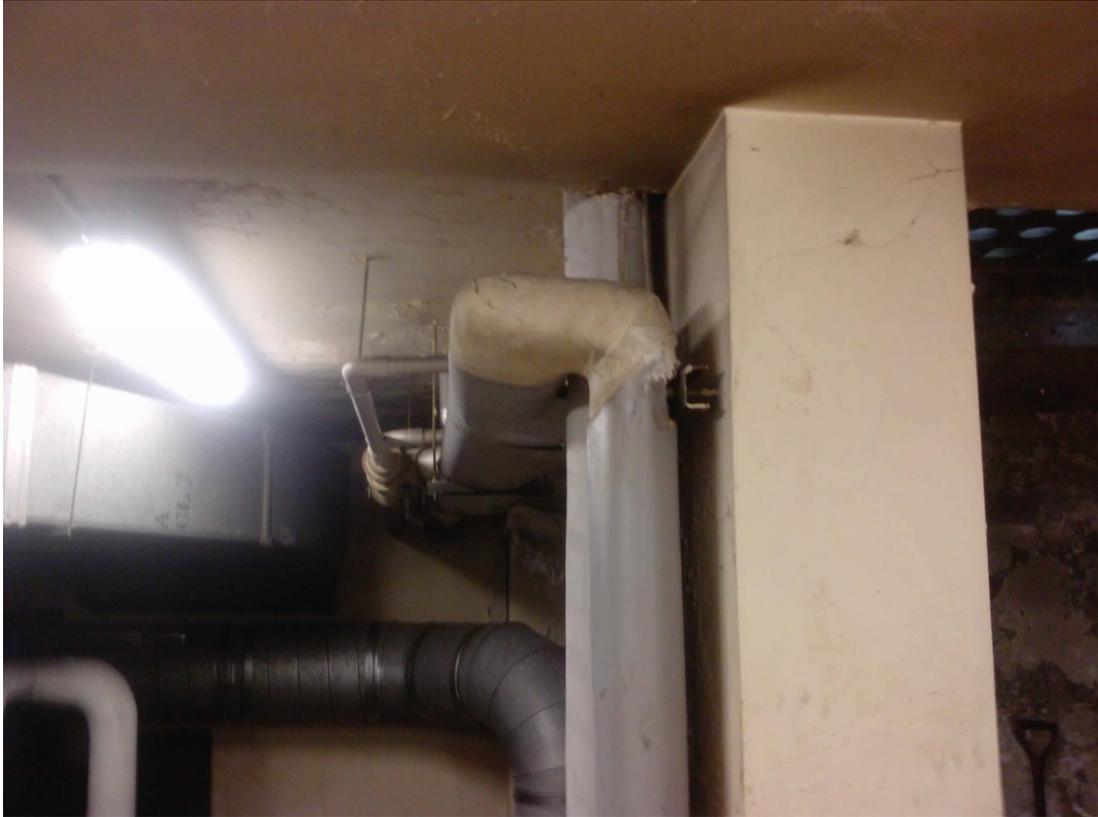
**Descriptif du matériau (+ quantité) :** Calorifugeages des tuyaux (photos 2 et 3)

**Etat du liant :** PEU COHESIF

**Evaluation du risque :** MOYEN

**Crèche Reine Fabiola, -1, calorifugeages des tuyaux photo 2**

**Crèche Reine Fabiola, -1, calorifugeages des tuyaux photo 3**

**Mesures recommandées :** -Etiquetage  
-Ne pas endommager  
-Faire enlever

**Remarque :** Surveiller régulièrement l'état des calorifuges

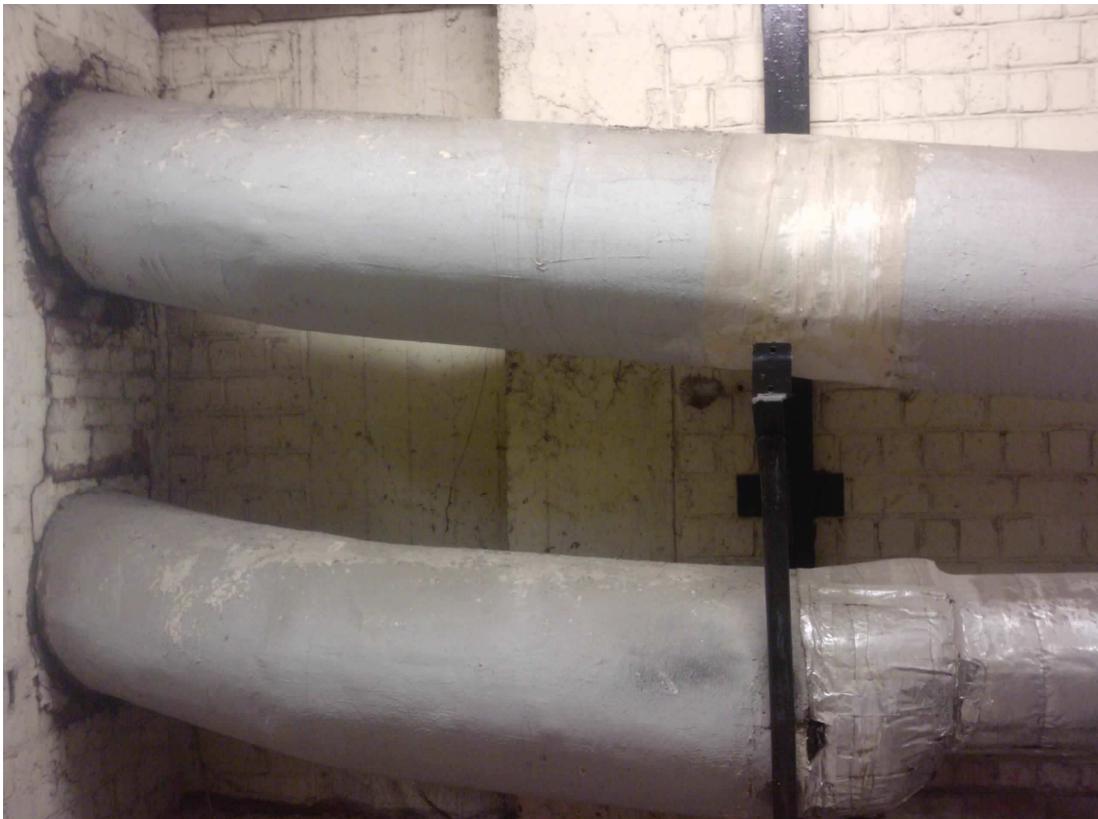
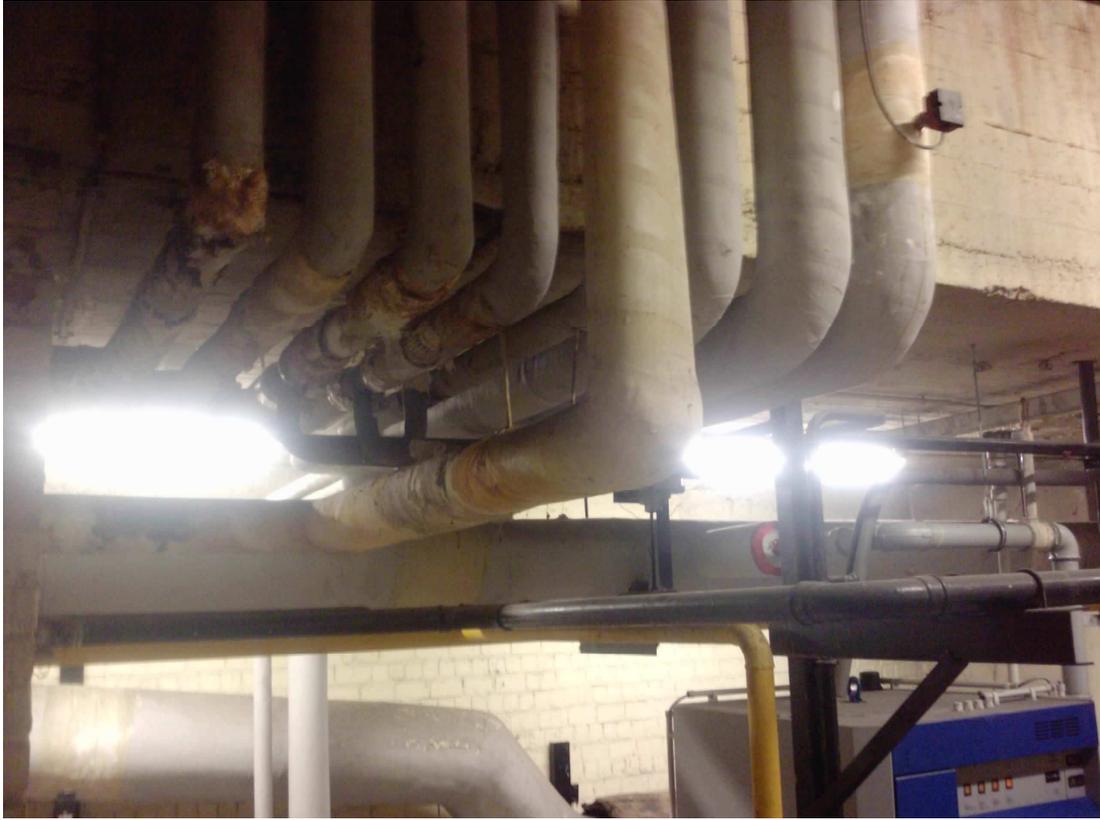
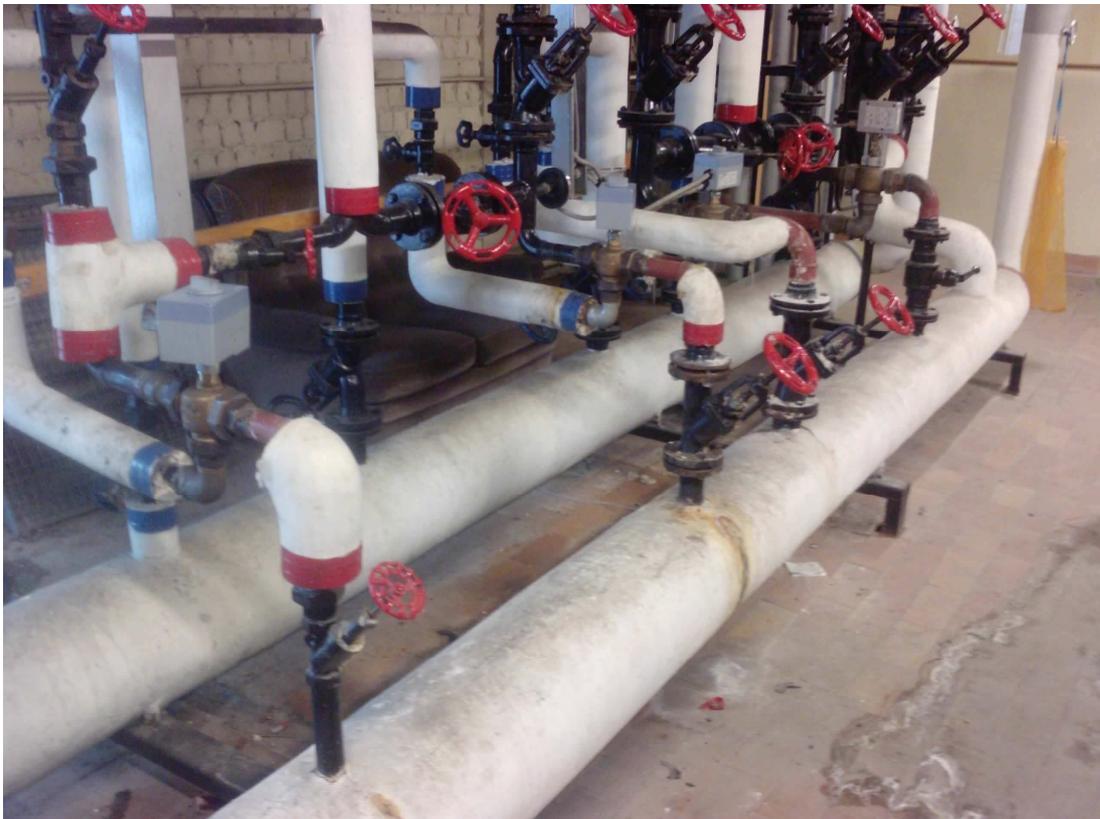
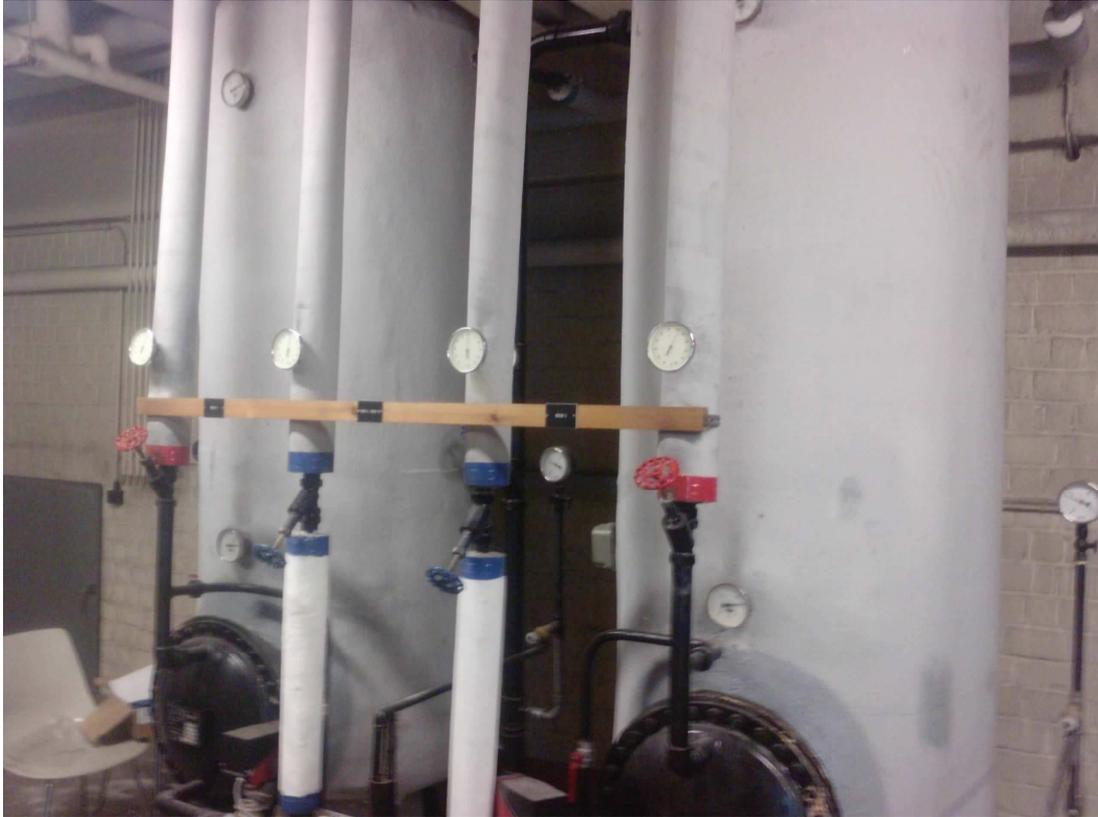
**Descriptif du matériau (+ quantité) :** Calorifugeages des tuyaux (photos 4, 5, 6 et 7)

**Evaluation du risque :** MOYEN

**Remarque :** Sur les 4 prélèvements effectués, 3 sont positif et 1 est négatif, il faut donc se méfier de l'entièreté du calorifugeage.

**Crèche Reine Fabiola, chaufferie, calorifugeages des tuyaux photo 4**

**Crèche Reine Fabiola, chaufferie, calorifugeages des tuyaux photo 5**

**Crèche Reine Fabiola, chaufferie, calorifugeages des tuyaux photo 6**

**Crèche Reine Fabiola, chaufferie, calorifugeages des tuyaux photo 7**

**Mesures recommandées :** -Etiquetage  
-Ne pas endommager  
-Faire enlever
