Nos références : CBC-R22/182

Date du rapport : 17-03-22

RAPPORT D'INVENTAIRE AMIANTE NON DESTRUCTIF

Adresse : Avenue Jean Dubrucq 90 - 1080 Bruxelles

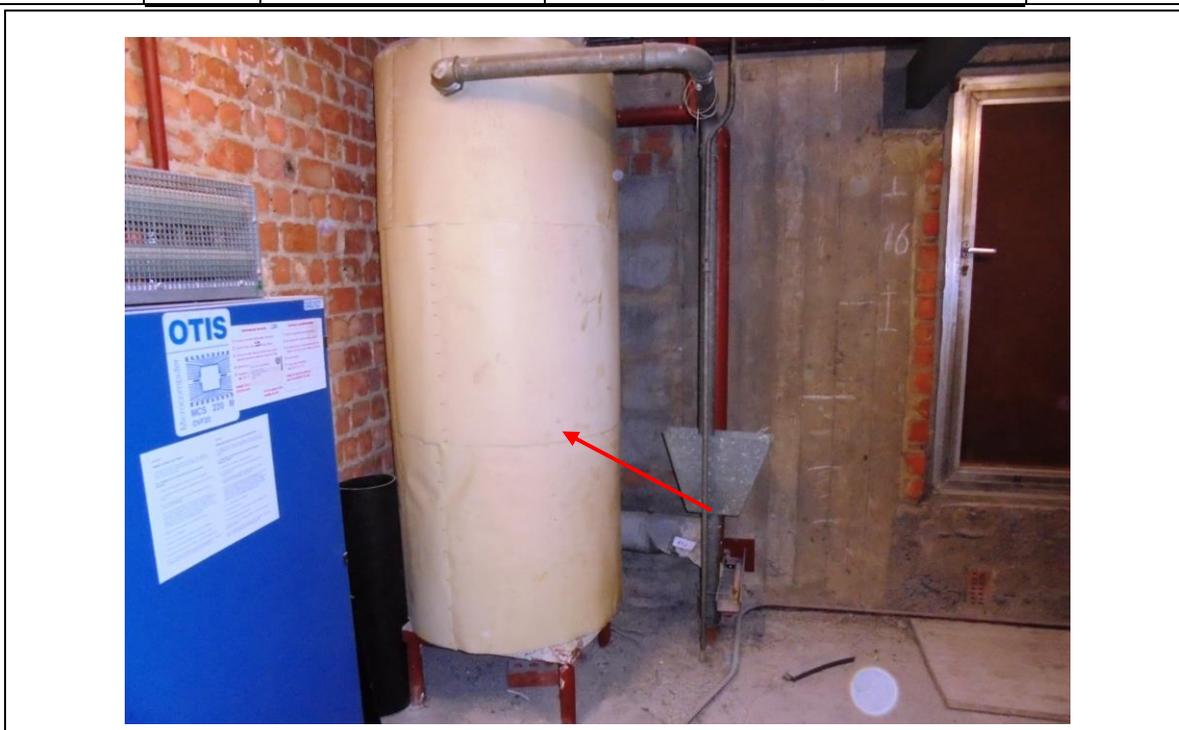
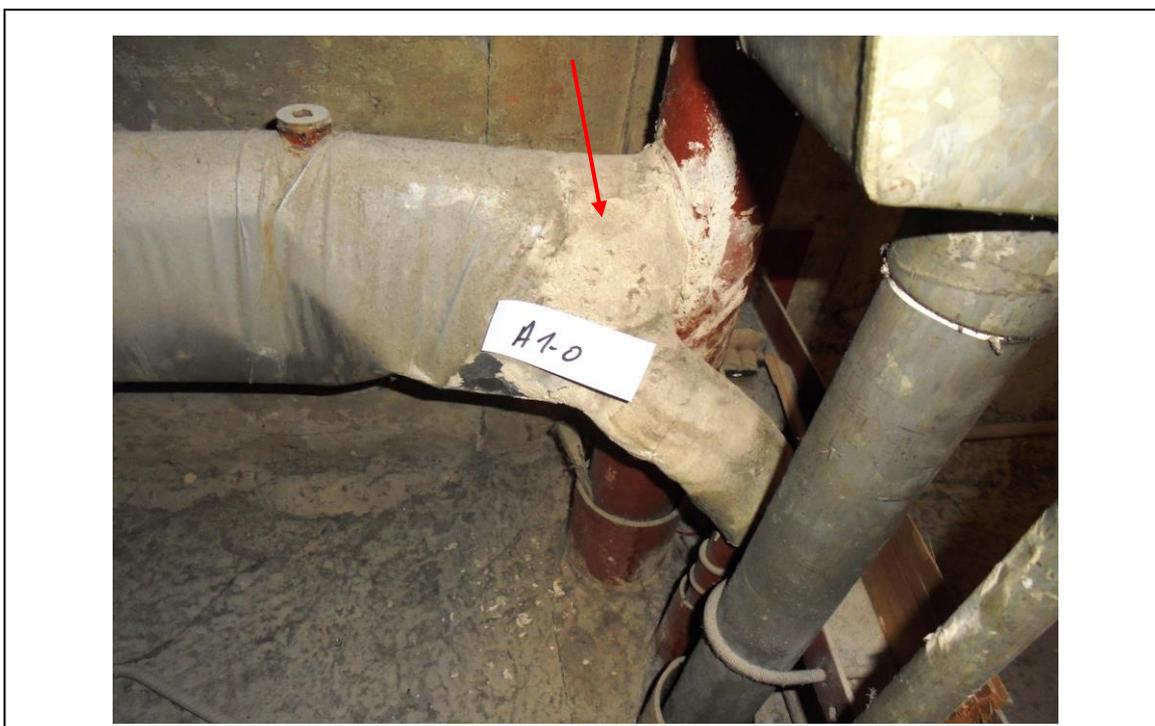
Niveau	Local / Endroit	Matériau	Référence échantillon	Photo	Fiche	Métré estimatif	Présence amiante	Friable	Conseil
+3	Machinerie ascenseur	Calorifuge sur tuyauteries de chauffage	/	1-2	1	1 m + 1 réservoir d'eau	OUI - Amosite	OUI	Encapsulation Contrôle annuel
+3	Machinerie ascenseur	Patins de freins suspects	/	3-4	/	2 pièces	Suspect amiante	/	(***)
+2	Débarras (accès machinerie ascenseur)	Enduit	A3-001	5-6	/	/	NON	/	/
+2	Débarras (accès machinerie ascenseur)	Panneaux de faux plafond au sol	A4-001	7-8	/	/	NON	/	/
+2	Déshabillage	Panneaux de cloisons double en amiante ciment	/	9-10	2	+/- 14 m ²	Connu comme contenant de l'amiante (*)	Non	Contrôle annuel
+2	Grand local bain	Panneaux de cloisons double en amiante ciment	/	11	2	+/- 28 m ²	Connu comme contenant de l'amiante (*)	Non	Contrôle annuel
+2	Linge sale	Panneaux de cloisons double en amiante ciment	/	Cfr 9-10-11	2	+/- 8 m ²	Connu comme contenant de l'amiante (*)	Non	Contrôle annuel

Niveau	Local / Endroit	Matériau	Amiante
Photo 1	+3	Machinerie ascenseur	Calorifuge sur tuyauteries de chauffage	OUI

Niveau	Local / Endroit	Matériau	Amiante
Photo 2	+3	Machinerie ascenseur	Calorifuge sur tuyauteries de chauffage	OUI

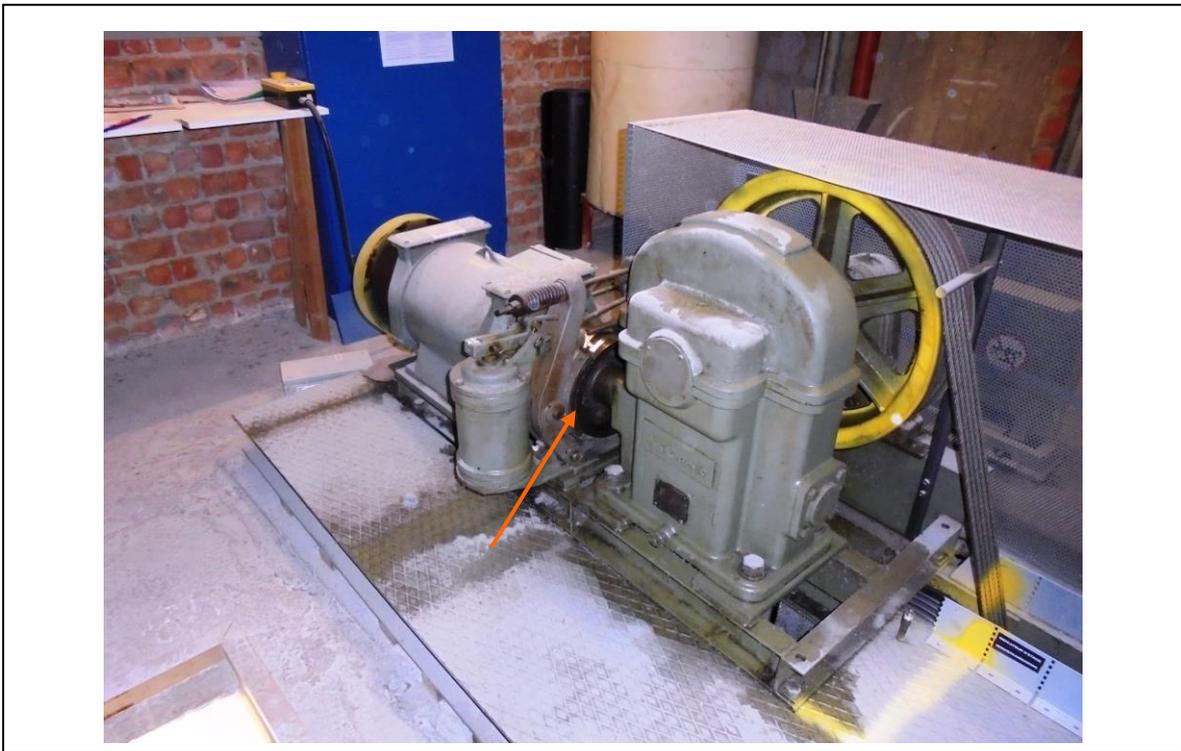
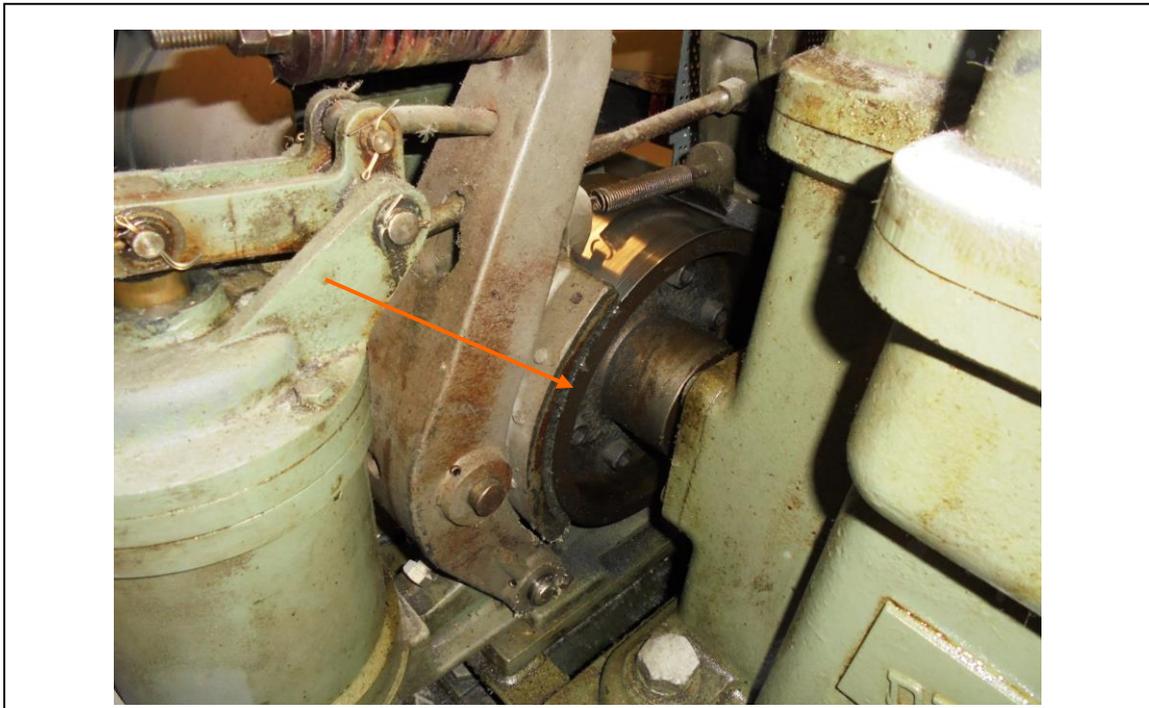
Niveau	Local / Endroit	Matériau	Amiante
Photo 3	+3	Machinerie ascenseur	Patins de freins suspects	Suspect

Niveau	Local / Endroit	Matériau	Amiante
Photo 4	+3	Machinerie ascenseur	Patins de freins suspects	Suspect

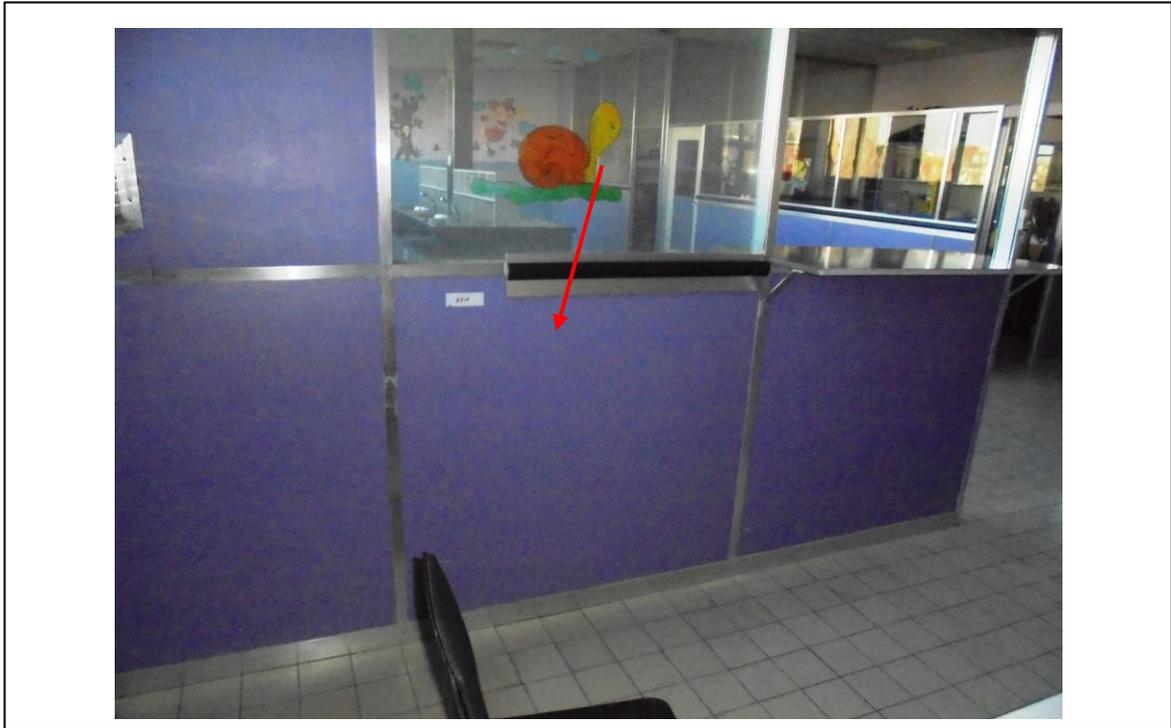
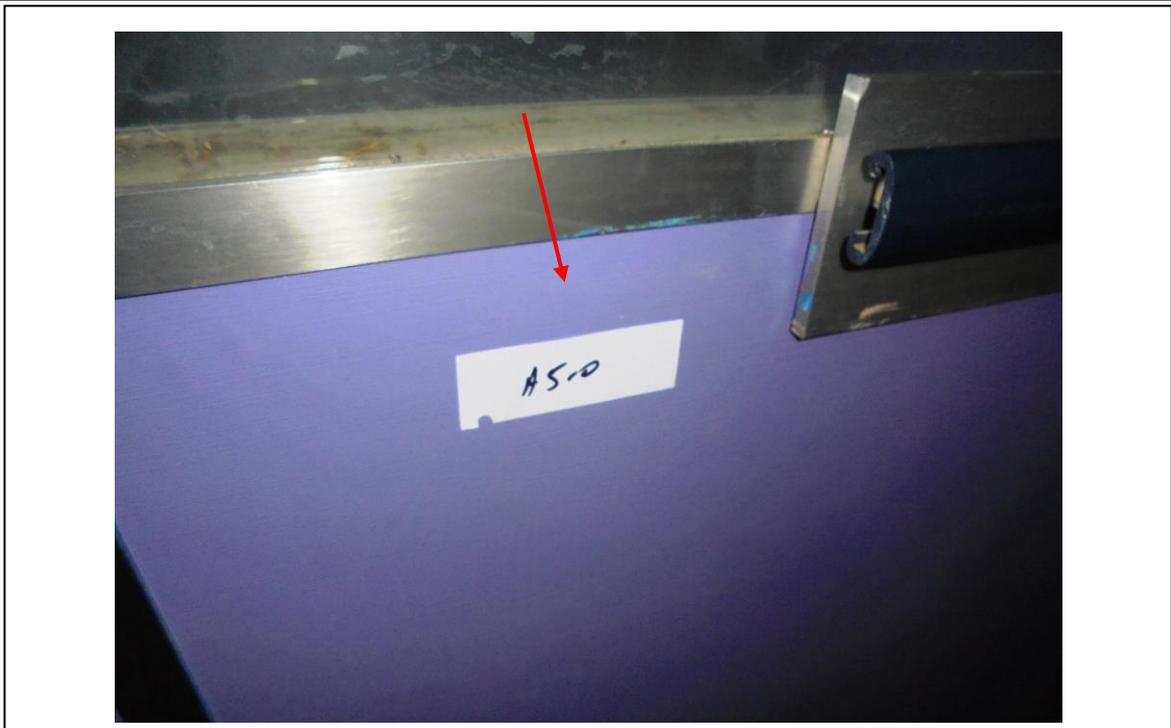
Niveau	Local / Endroit	Matériau	Amiante
Photo 9	+2	Déshabillage	Panneaux de cloisons double en amiante ciment	Connu comme contenant de l'amiante

Niveau	Local / Endroit	Matériau	Amiante
Photo 10	+2	Déshabillage	Panneaux de cloisons double en amiante ciment	Connu comme contenant de l'amiante

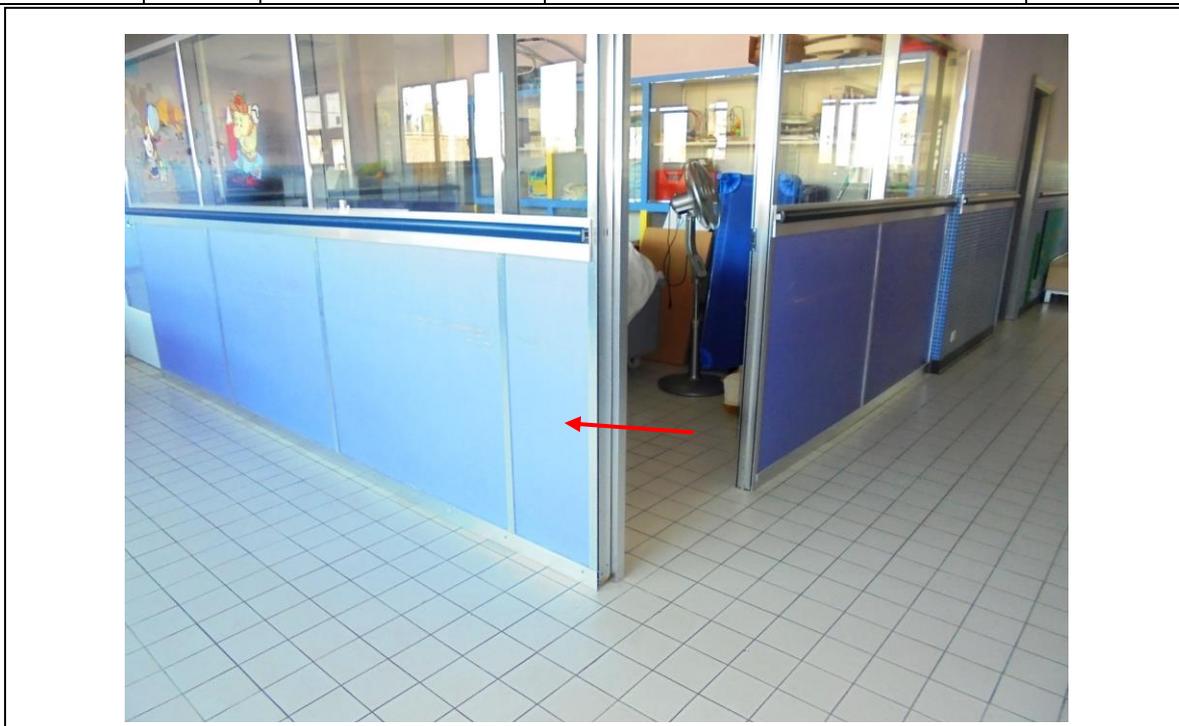
Niveau	Local / Endroit	Matériau	Amiante
Photo 11	+2	Grand local bain	Panneaux de cloisons double en amiante ciment	Connu comme contenant de l'amiante

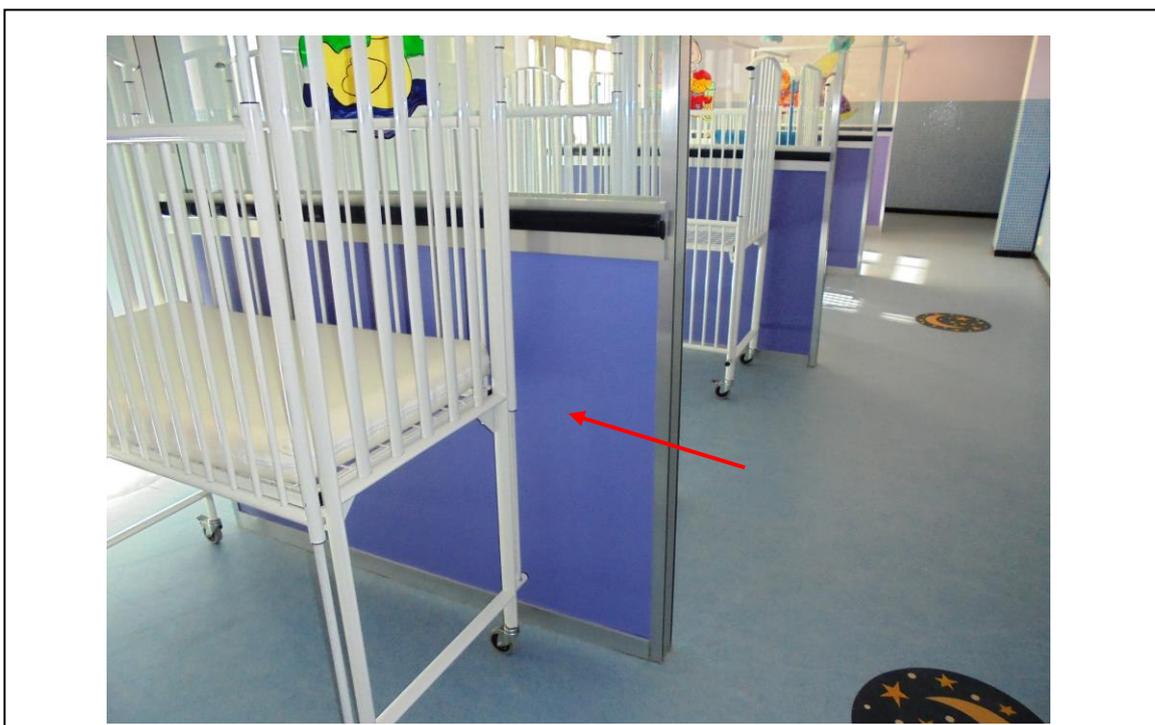
Niveau	Local / Endroit	Matériau	Amiante
Photo 12	+2	Salle de repos 1	Panneaux de cloisons double en amiante ciment	Connu comme contenant de l'amiante

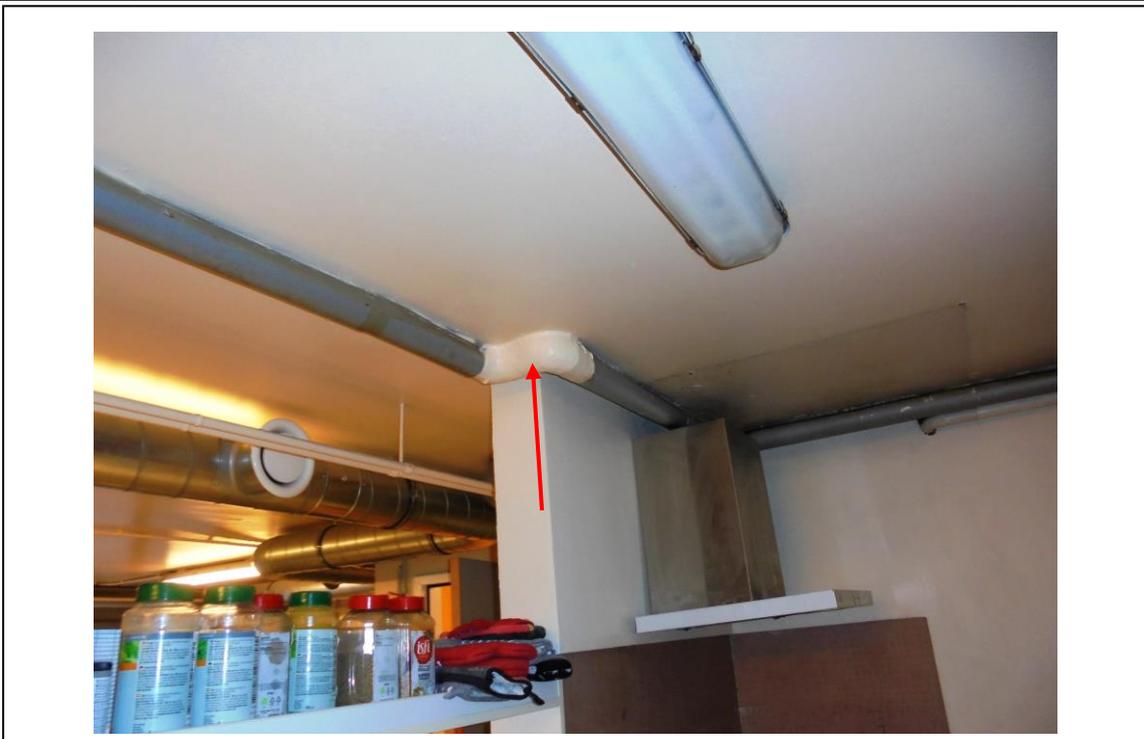
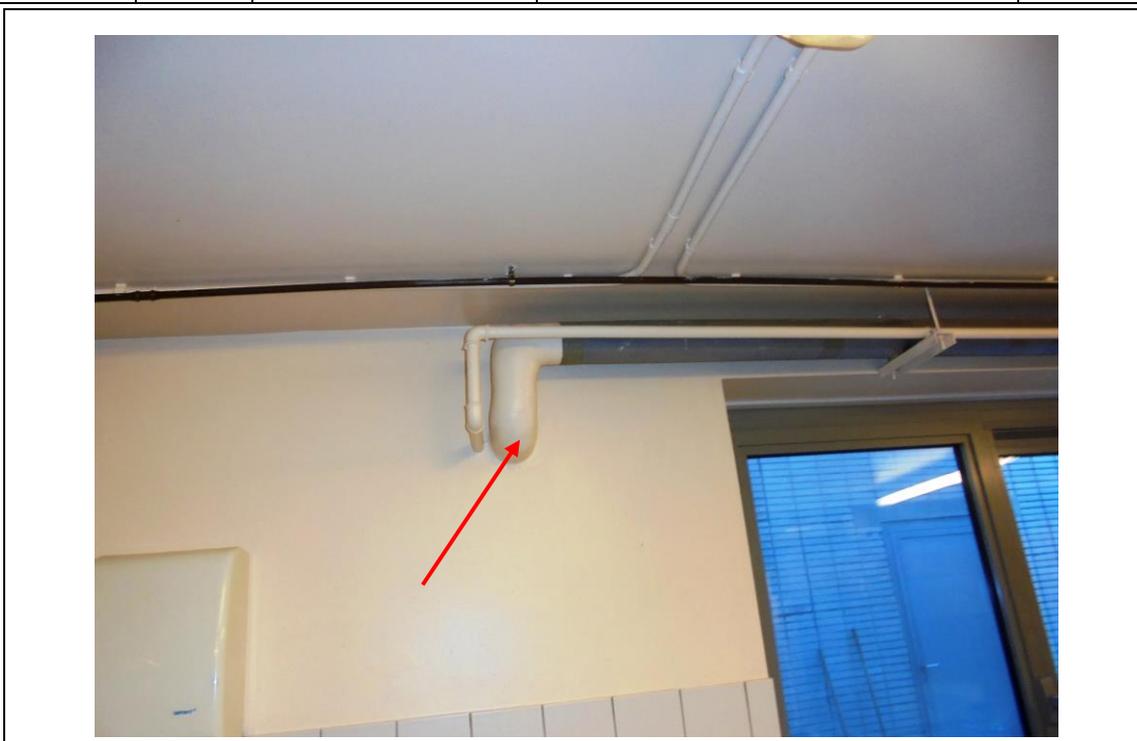
0	Grand hall	Plafonnage sous couche jaune	A8-003	24-25	/	/	NON	/	/
-1	Cage d'escaliers	Plafonnage sous couche jaune	A8-004	26-27	/	/	NON	/	/
-1	Cuisine	Coudes calorifugés	/	28-29	1	4 coudes	OUI - Amosite	OUI	Encapsulation Contrôle annuel
-1	Entrée côté cuisine	Coudes calorifugés	/	30	1	2 coudes	OUI - Amosite	OUI	Encapsulation Contrôle annuel
-1	Réserve	Coudes calorifugés	/	31	1	11 coudes	OUI - Amosite	OUI	Encapsulation Contrôle annuel

Niveau	Local / Endroit	Matériau	Amiante
Photo 28	-1	Cuisine	Coudes calorifugés	OUI

Niveau	Local / Endroit	Matériau	Amiante
Photo 29	-1	Cuisine	Coudes calorifugés	OUI

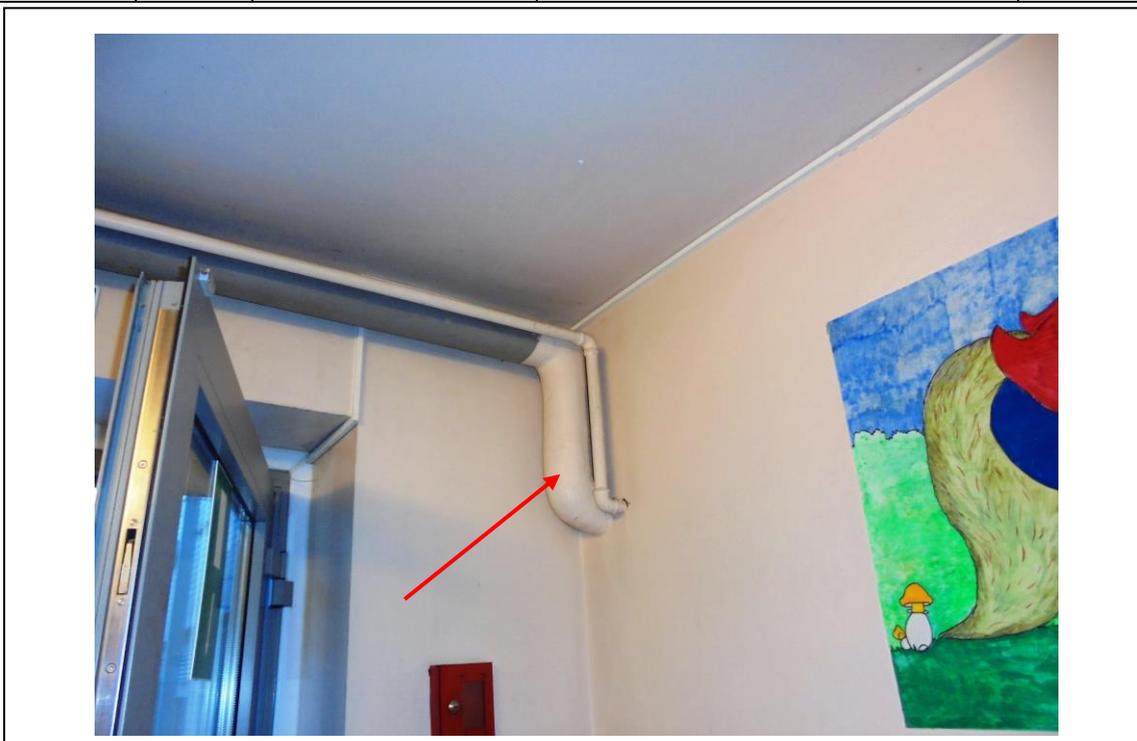
Niveau	Local / Endroit	Matériau	Amiante
Photo 30	-1	Entrée côté cuisine	Coudes calorifugés	OUI

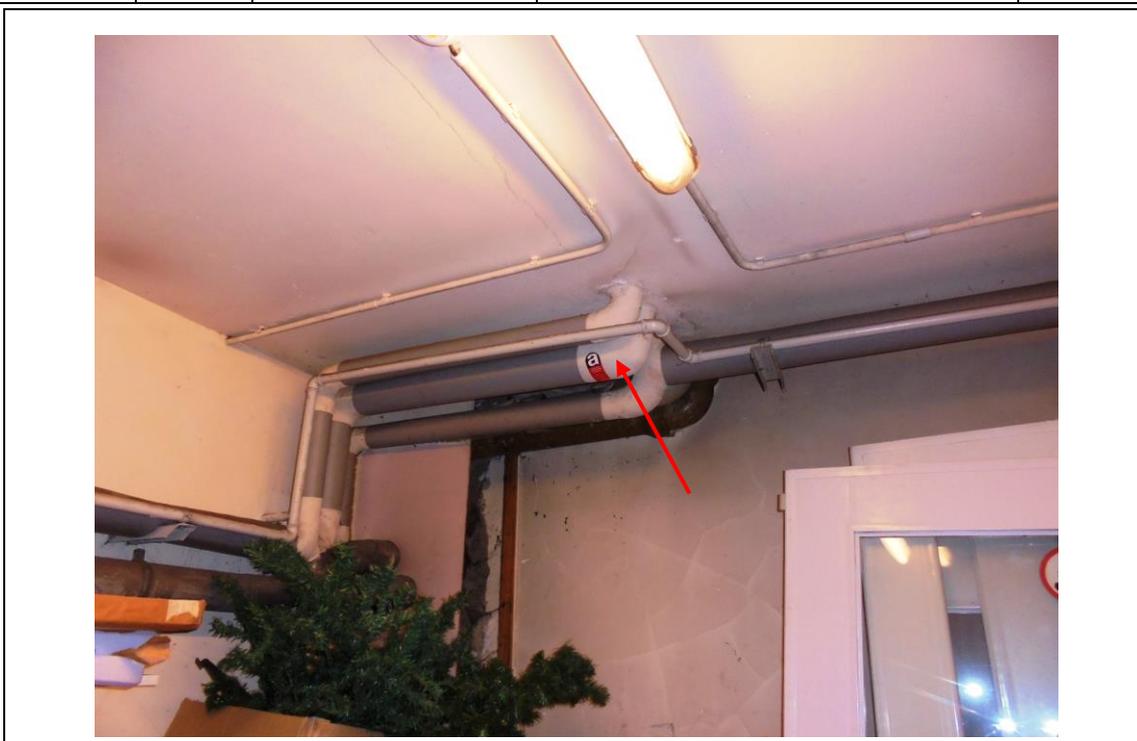
Niveau	Local / Endroit	Matériau	Amiante
Photo 31	-1	Réserve	Coudes calorifugés	OUI

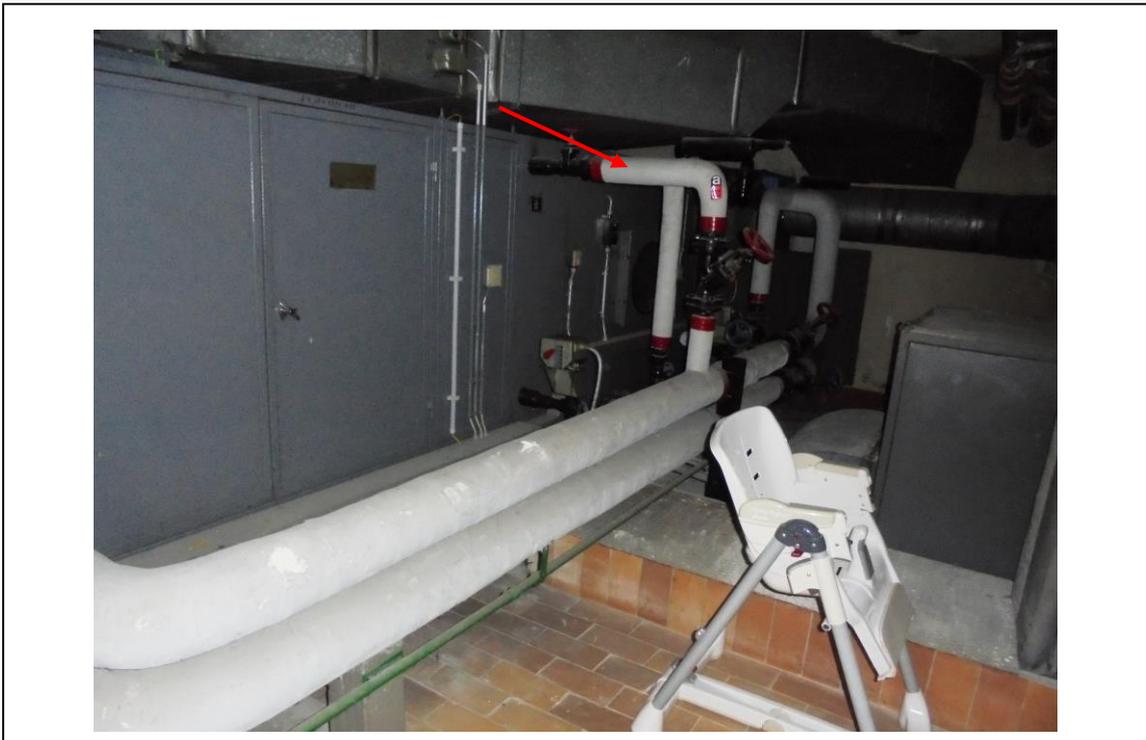
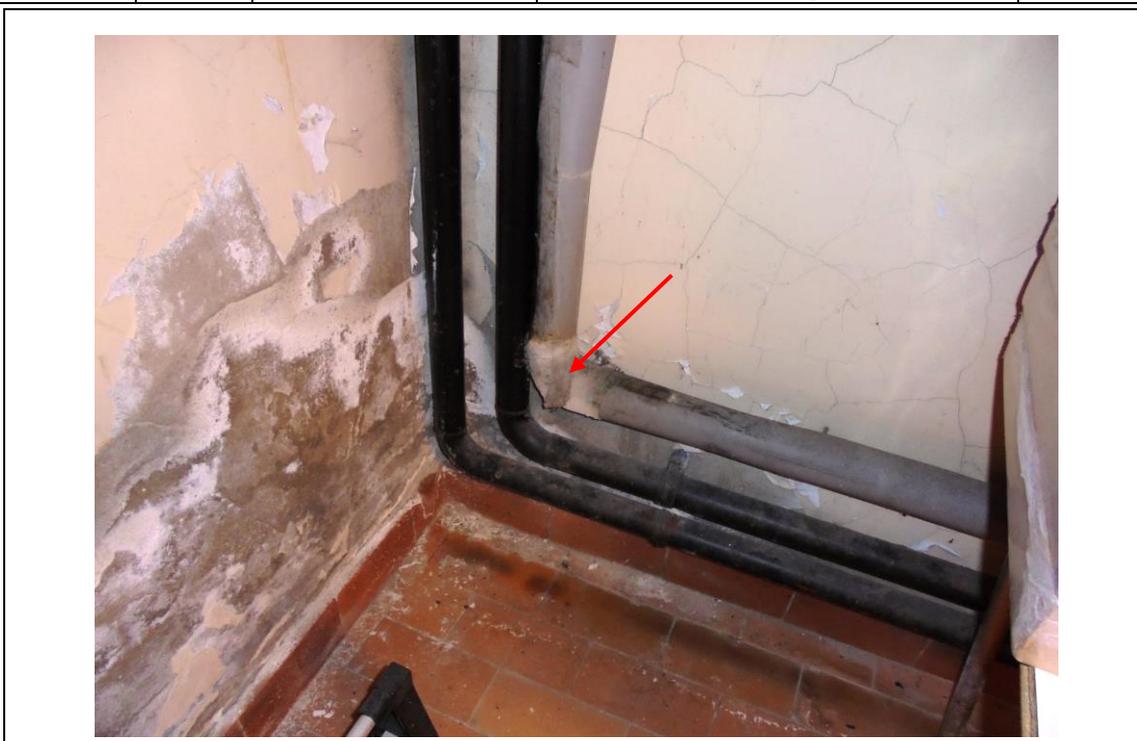
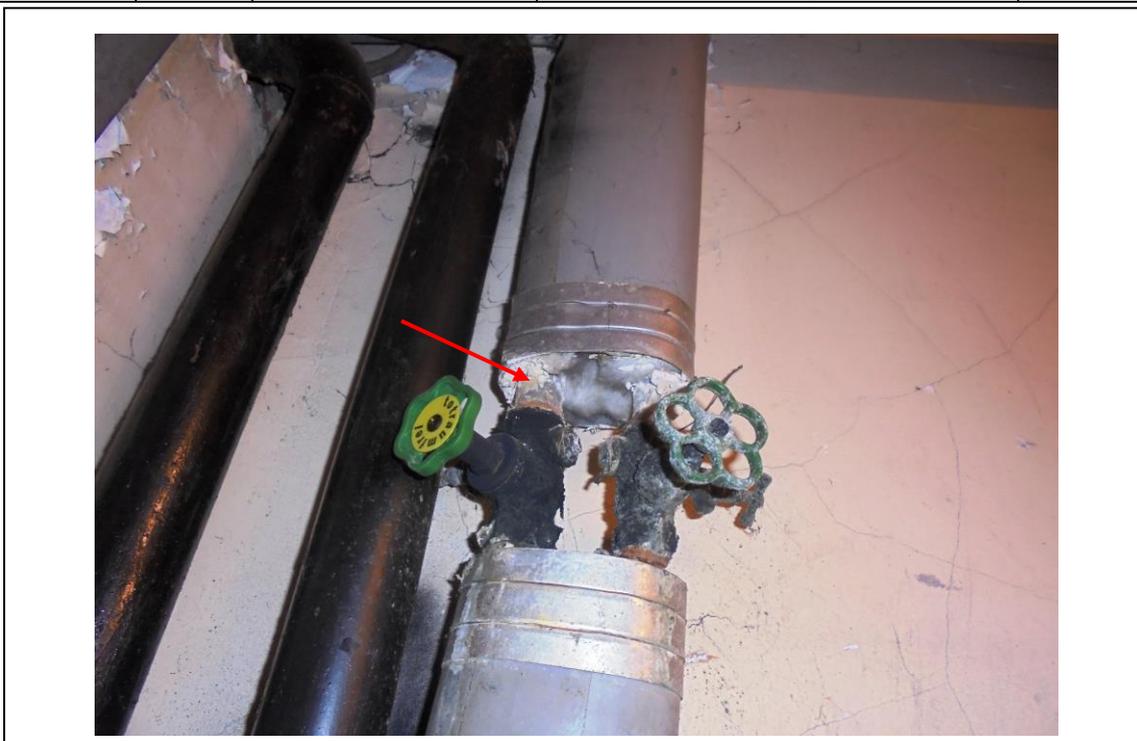
Niveau	Local / Endroit	Matériau	Amiante
Photo 36	-1	Ventilation	Calorifuge sur tuyauteries de chauffage	OUI

Niveau	Local / Endroit	Matériau	Amiante
Photo 37	-1	Ventilation	Calorifuge sur tuyauteries de chauffage	OUI

Niveau	Local / Endroit	Matériau	Amiante
Photo 38	-1	Ventilation	Calorifuge sur tuyauteries de chauffage	OUI

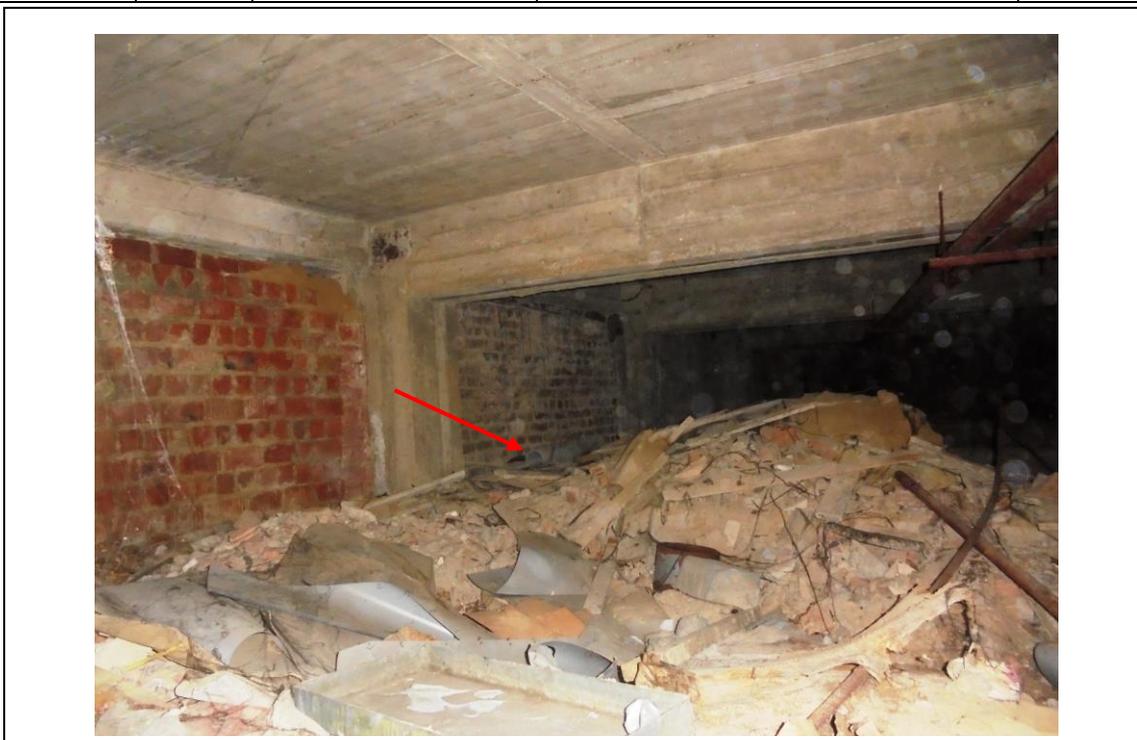
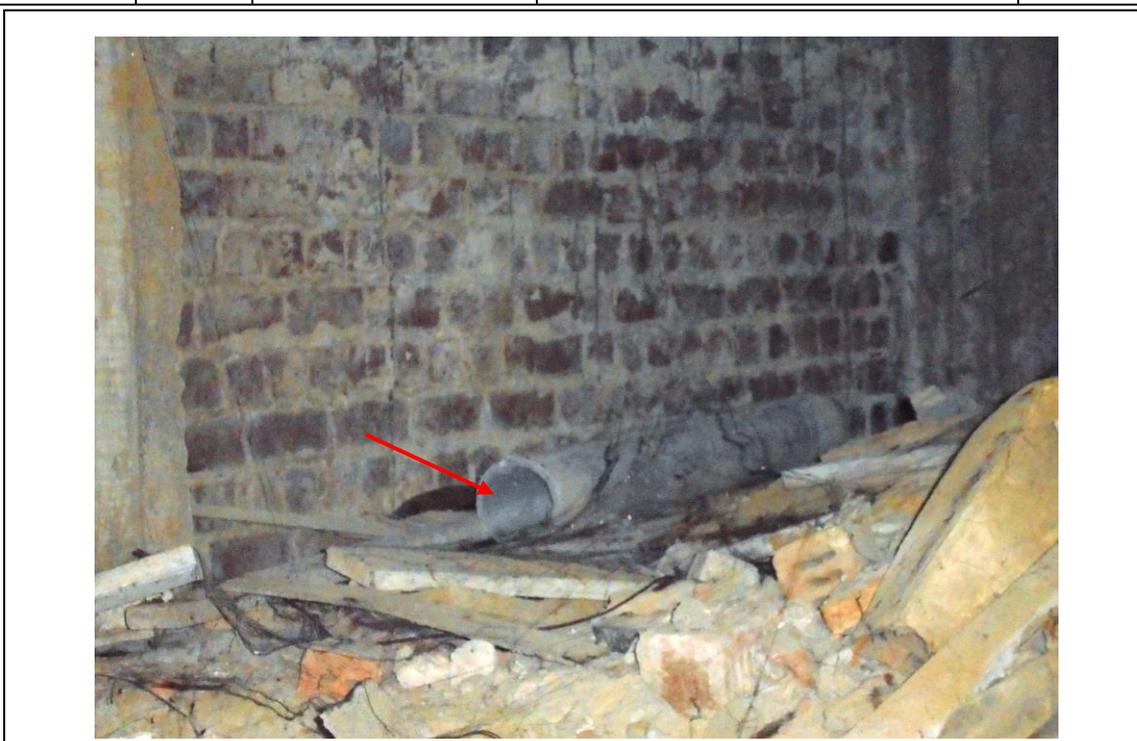
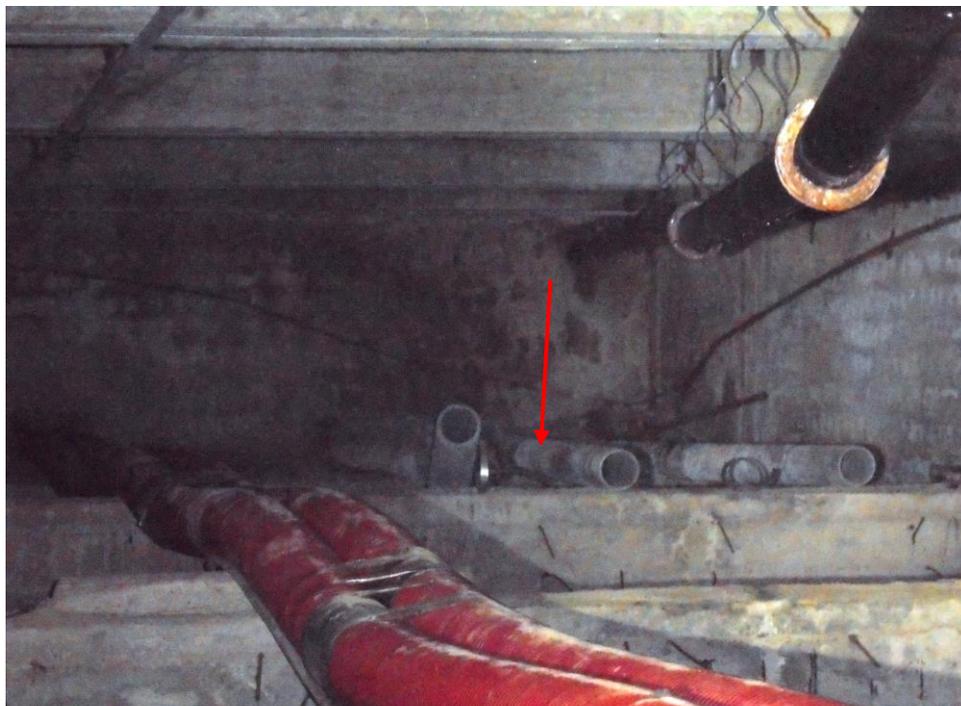
Niveau	Local / Endroit	Matériau	Amiante
Photo 39	-1	Vide ventilé (local ventilation)	Conduits en amiante ciment au sol	Connu comme contenant de l'amiante

Niveau	Local / Endroit	Matériau	Amiante
Photo 40	-1	Vide ventilé (local ventilation)	Conduits en amiante ciment au sol	Connu comme contenant de l'amiante

Niveau	Local / Endroit	Matériau	Amiante
Photo 41	-1	Vide ventilé (local ventilation)	Conduits en amiante ciment au sol	Connu comme contenant de l'amiante

<input checked="" type="checkbox"/>	Prévoir l'enlèvement d'amiante à moyen terme	<input type="checkbox"/>	/
<input type="checkbox"/>	/	<input type="checkbox"/>	/

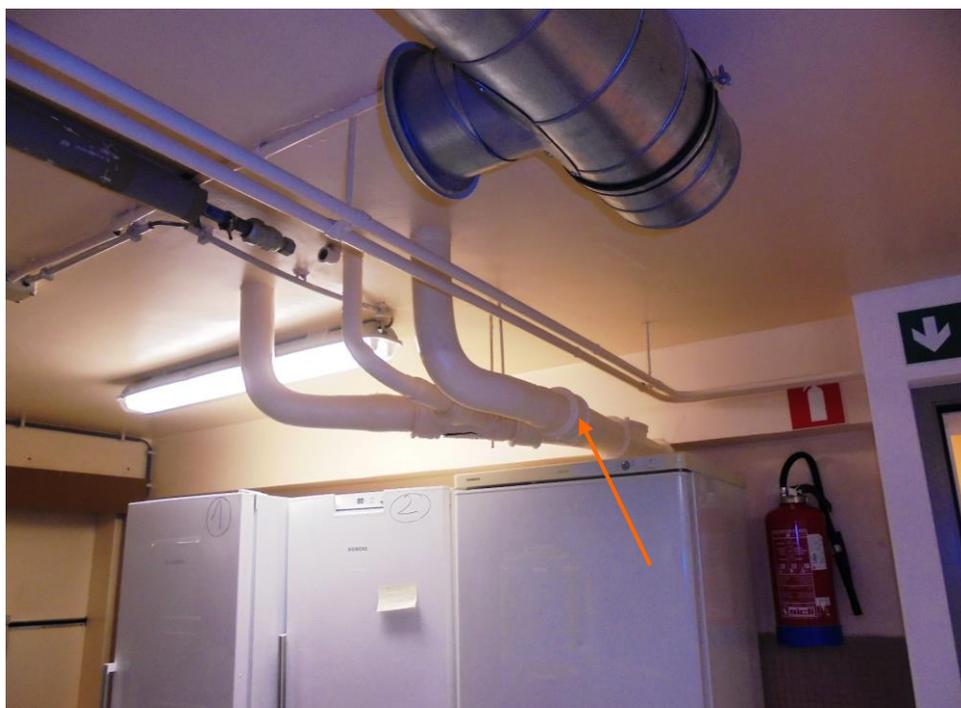
Niveau	Local / Endroit	Matériau	Amiante
Photo 42	-1	Cuisine	Suspicion de joints amiantés	Suspect

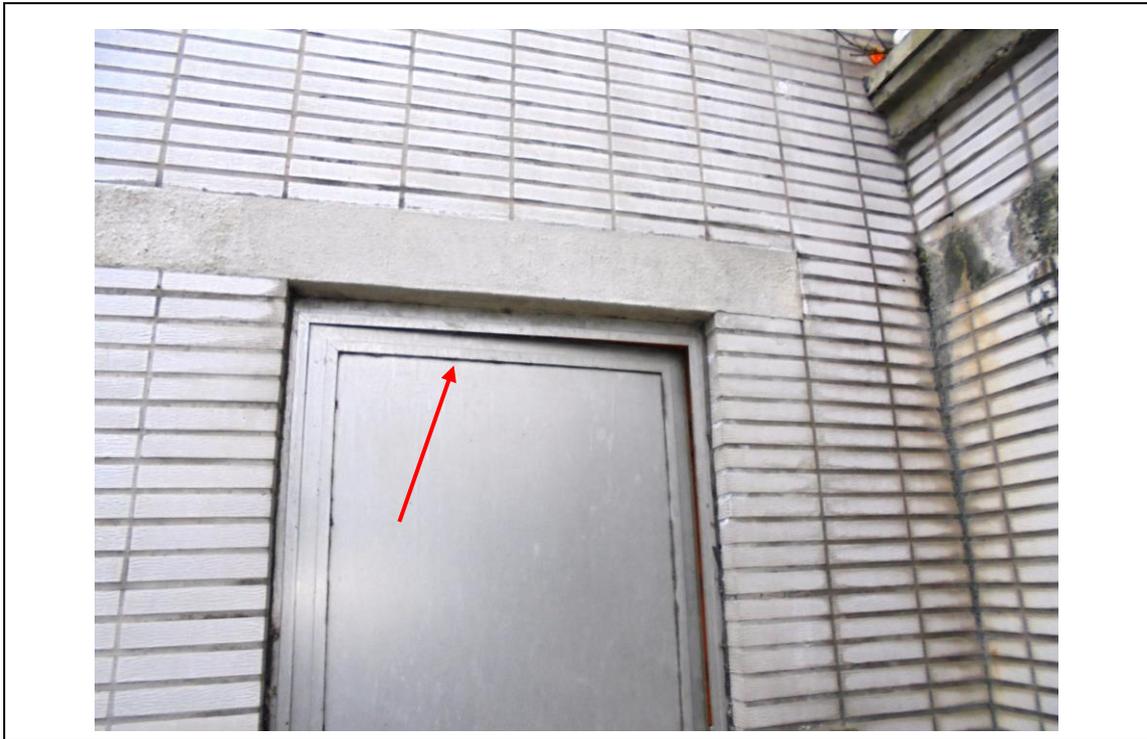
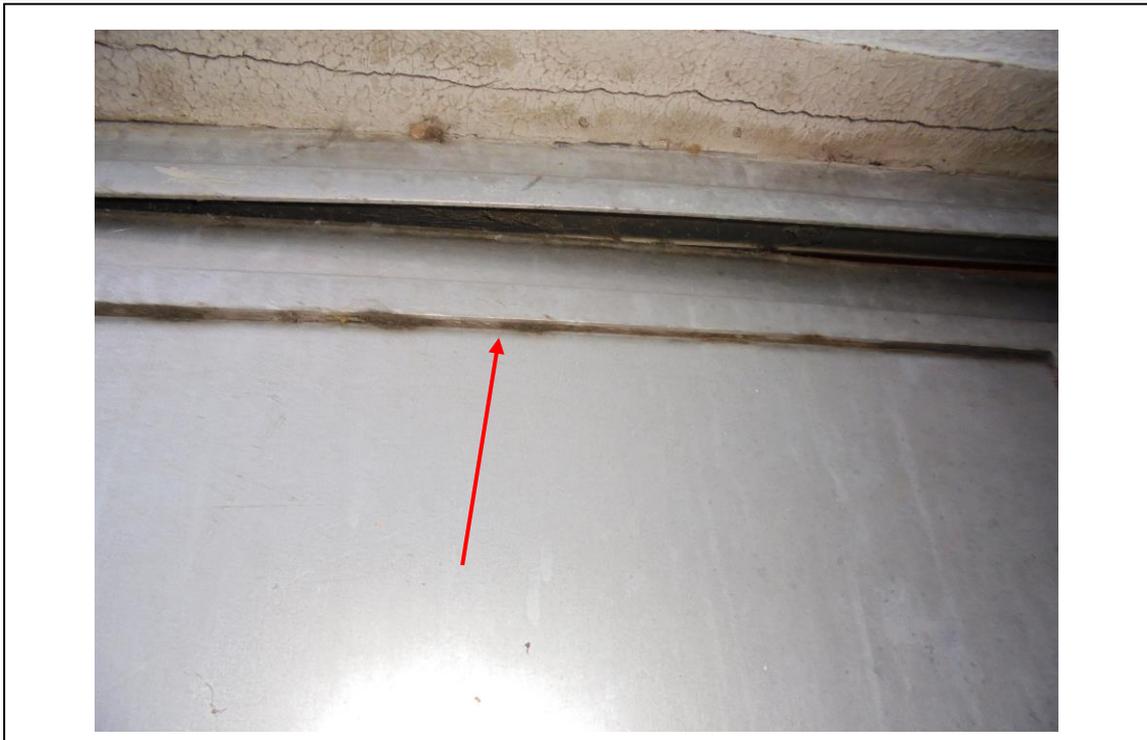
Niveau	Local / Endroit	Matériau	Amiante
Photo 47	-1	Façade locaux techniques	Mastic entre panneaux et porte	OUI

Niveau	Local / Endroit	Matériau	Amiante
Photo 48	-1	Façade locaux techniques	Mastic entre panneaux et porte	OUI

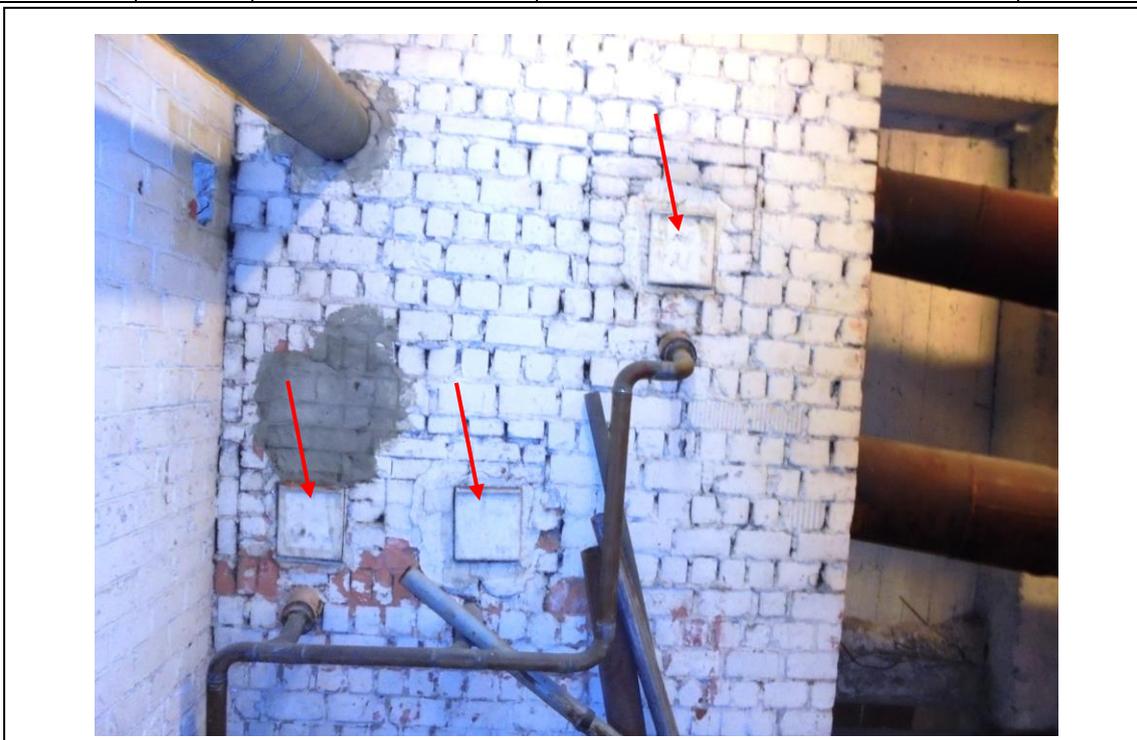
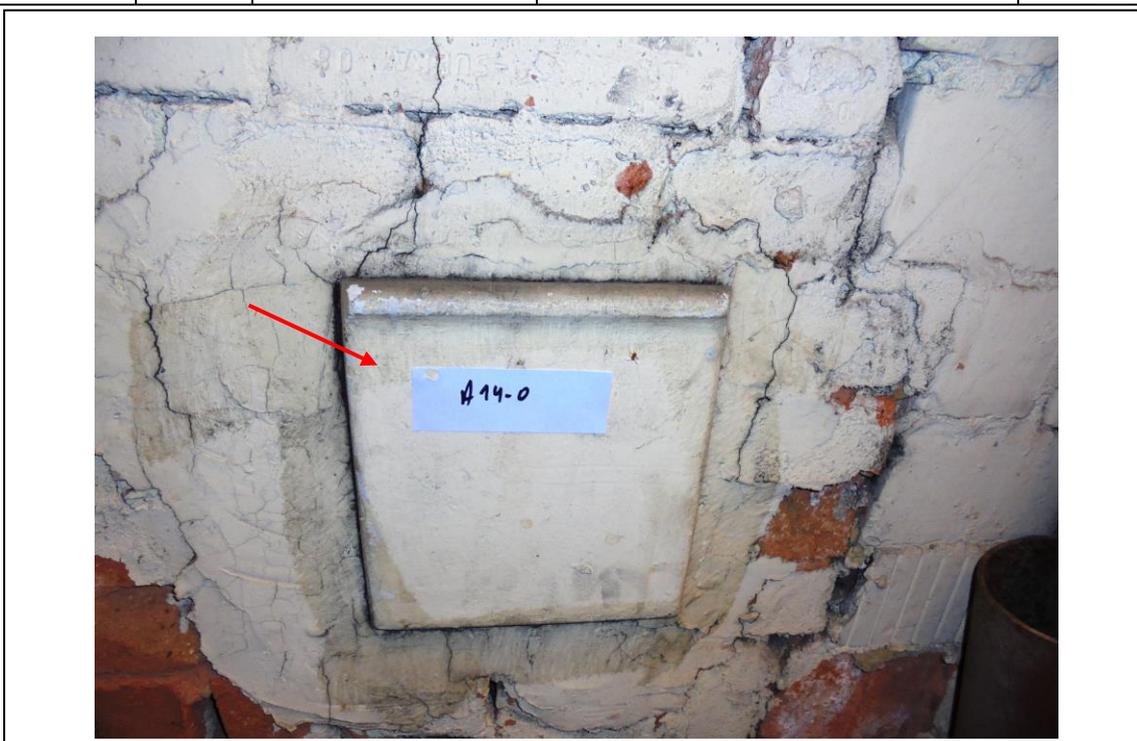
Niveau	Local / Endroit	Matériau	Amiante
Photo 49	-1	Chaufferie	Regards de cheminée en fibrociment	Connu comme contenant de l'amiante

Niveau	Local / Endroit	Matériau	Amiante
Photo 50	-1	Chaufferie	Regards de cheminée en fibrociment	Connu comme contenant de l'amiante

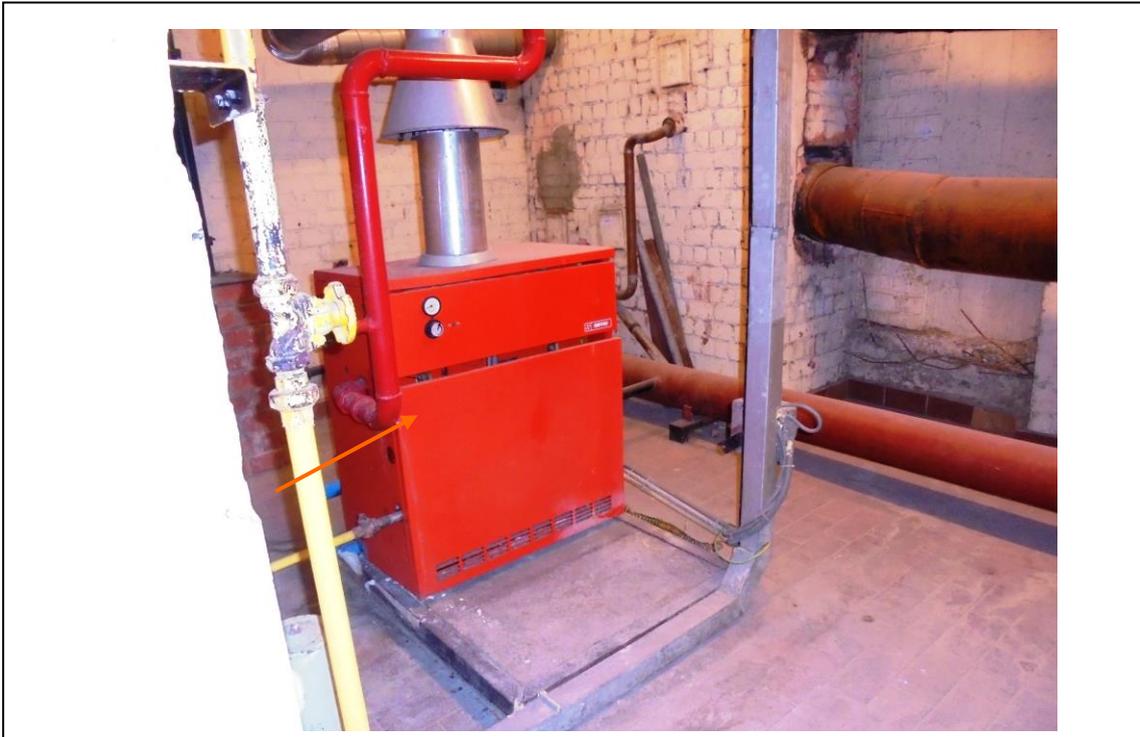
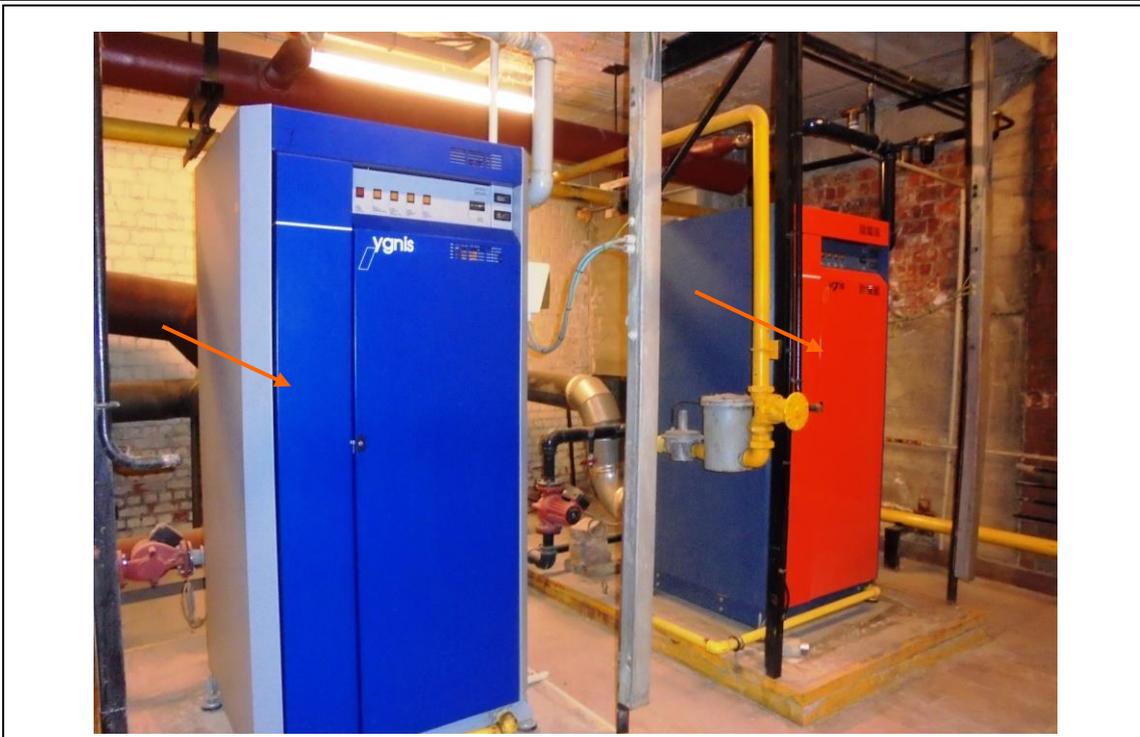
-1	Chaufferie	Joints internes des chaudières suspects	/	51-52	/	/	Suspect amiante	/	(**)
-1	Cuve mazout	Joints de trappes	A16-001	53-54	7	4 pièces	OUI - Chrysotile	Non	Contrôle annuel
-1	Equipement thermique	Fusible à couteaux	/	55-56	8	3 pièces	Connu comme contenant de l'amiante (*)	Non	Contrôle annuel

Niveau	Local / Endroit	Matériau	Amiante
Photo 51	-1	Chaufferie	Joints internes des chaudières suspects	Suspect

Niveau	Local / Endroit	Matériau	Amiante
Photo 52	-1	Chaufferie	Joints internes des chaudières suspects	Suspect

(**) : Suspect amiante : pas de possibilité d'échantillonnage sans dégradation. Se renseigner auprès de l'ascensoriste ou réaliser un échantillonnage dès que cela sera possible, avant des travaux par exemple.
