Nos références : CBC-R22/182

Date du rapport : 17-03-22

RAPPORT D'INVENTAIRE AMIANTE NON DESTRUCTIF

Adresse : Avenue Jean Dubrucq 90 - 1080 Bruxelles

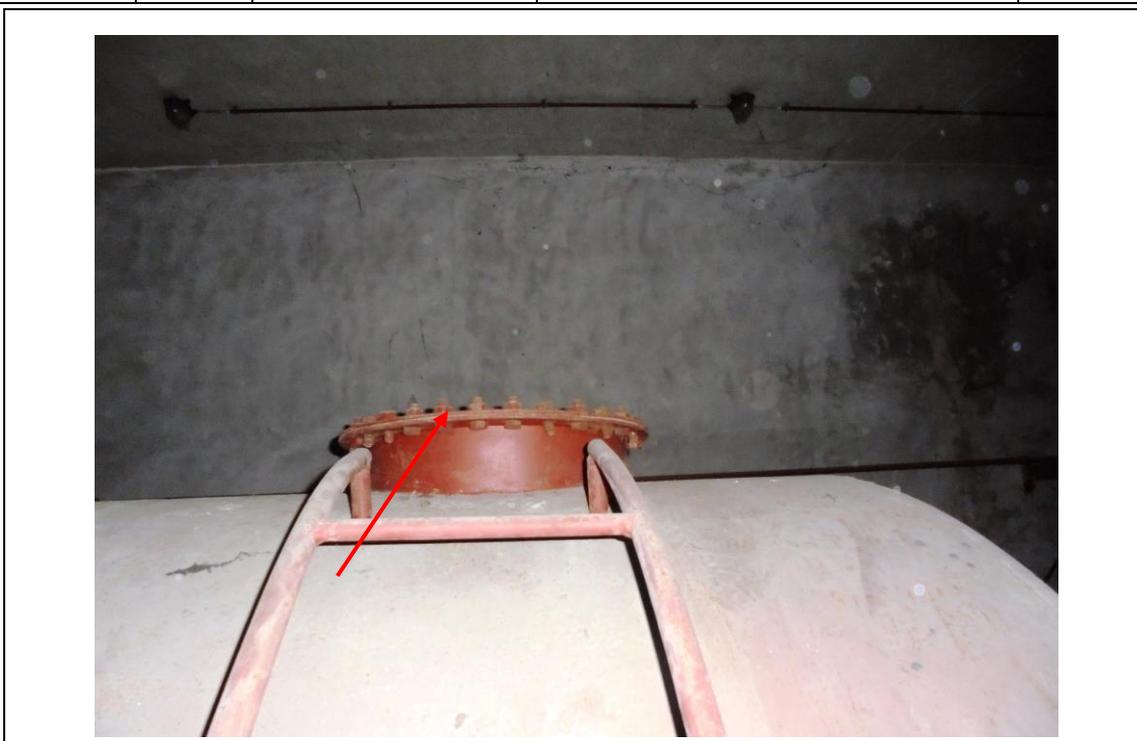
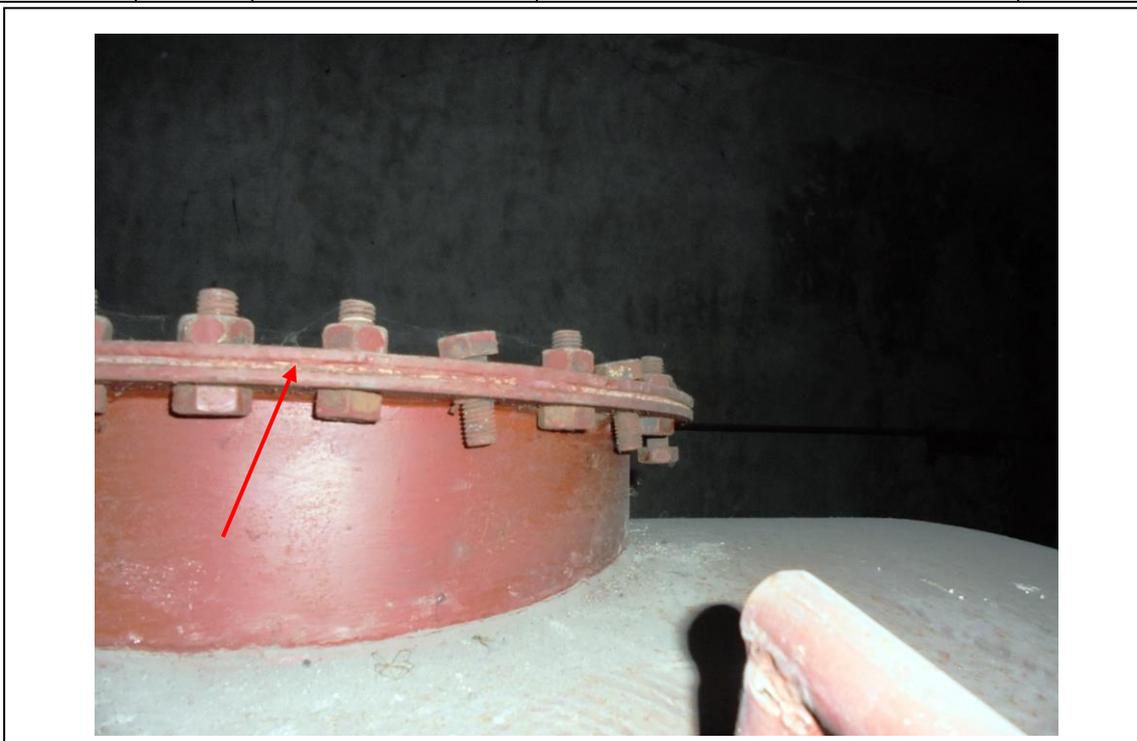
Niveau	Local / Endroit	Matériau	Amiante
Photo 53	-1	Cuve mazout	Joints de trappes	OUI

Niveau	Local / Endroit	Matériau	Amiante
Photo 54	-1	Cuve mazout	Joints de trappes	OUI

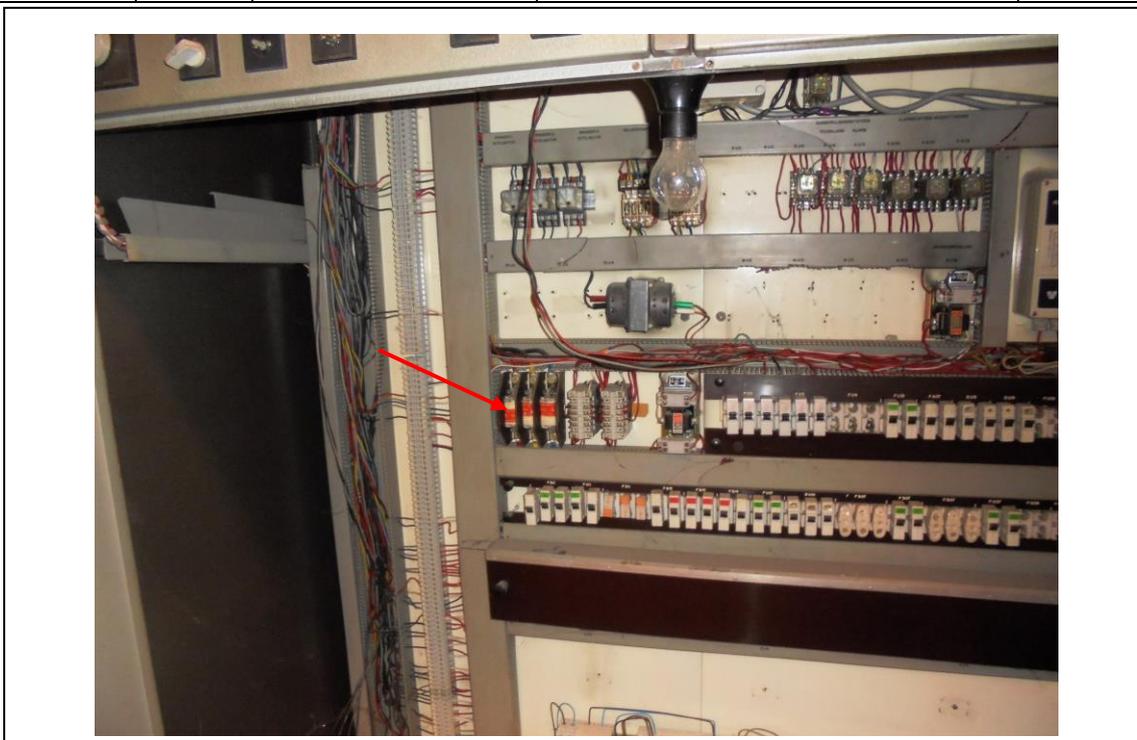
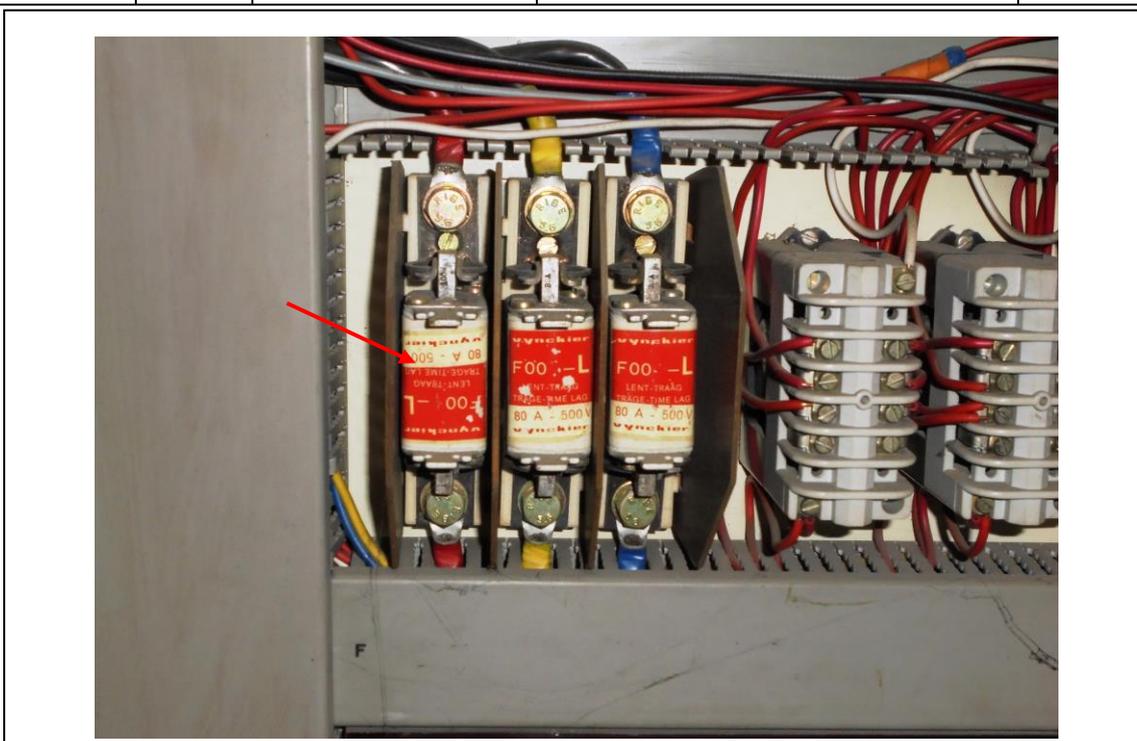
Niveau	Local / Endroit	Matériau	Amiante
Photo 55	-1	Equipement thermique	Fusible à couteaux	Connu comme contenant de l'amiante

Niveau	Local / Endroit	Matériau	Amiante
Photo 56	-1	Equipement thermique	Fusible à couteaux	Connu comme contenant de l'amiante

<input checked="" type="checkbox"/>	Contrôle annuel de l'état du matériau	<input type="checkbox"/>	/
<input type="checkbox"/>	/	<input type="checkbox"/>	/
