Onze referenties : CBC-R22/182

Datum van verslag: 29/03/2022

VERSLAG VAN ASBESTINVENTARIS NA NIET-DESTRUCTIEF ONDERZOEK

Adres : Jean Dubrucqiaan 90 - 1080 Brussels

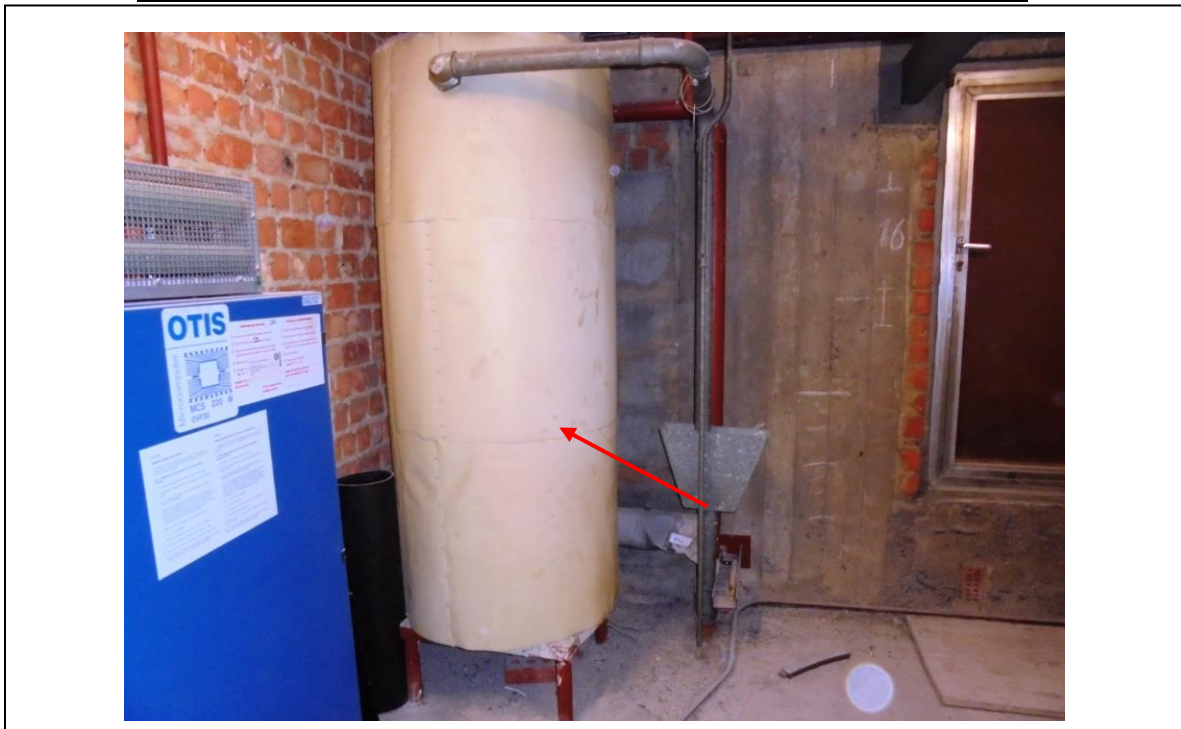
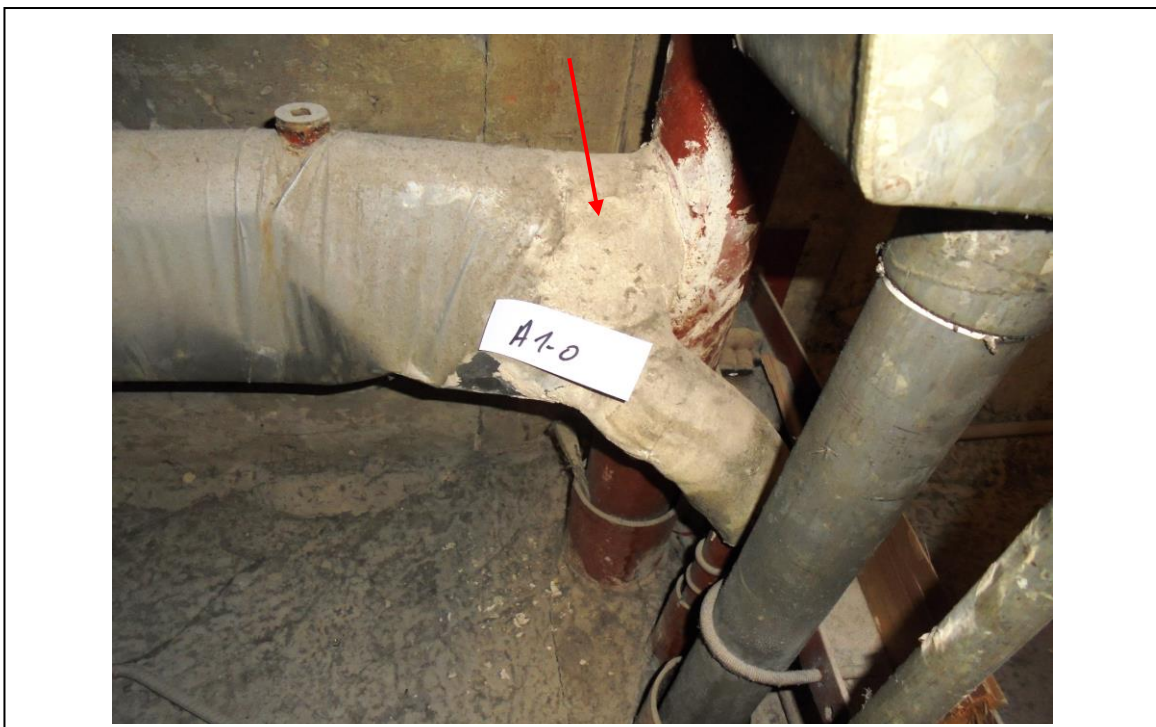
Verdieping	Lokaal / Plaats	Materiaal	Asbest
Foto 1	+3	Hefmachines	Isolatie van verwarmingsbuizen	JA

Verdieping	Lokaal / Plaats	Materiaal	Asbest
Foto 2	+3	Hefmachines	Isolatie van verwarmingsbuizen	JA

Verdieping	Lokaal/plaats	Materiaal	Bemonstering	Foto	Systeemkaart	Kostenraming	Aanwezigheid asbest	Bros	Advies
+3	Hefmachines	Isolatie van verwarmingsbuizen	/	1-2	1	1 m + 1 watertank	JA - Amosiet	JA	Inkapseling Jaarlijkse controle
+3	Hefmachines	Verdachte remblokken	/	3-4	/	2 stukken	Verdacht als asbesthoudend	/	(***)
+2	Opslagruimte (toegang tot liftinstallaties)	Coating	A3-001	5-6	/	/	NEE	/	/
+2	Opslagruimte (toegang tot liftinstallaties)	Vals plafond panelen op de vloer	A4-001	7-8	/	/	NEE	/	/
+2	Uitkleden	Asbestcement dubbele wandpanelen	/	9-10	2	+/- 14 m ²	Bekend als asbesthoudend (*)	Nee	Jaarlijkse controle
+2	Grote badkamer	Asbestcement dubbele wandpanelen	/	11	2	+/- 28 m ²	Bekend als asbesthoudend (*)	Nee	Jaarlijkse controle
+2	Vuile was	Asbestcement dubbele wandpanelen	/	Cfr 9-10-11	2	+/- 8 m ²	Bekend als asbesthoudend (*)	Nee	Jaarlijkse controle
+2	Opruiming	Asbestcement dubbele wandpanelen	/	Cfr 9-10-11	2	+/- 20 m ²	Bekend als asbesthoudend (*)	Nee	Jaarlijkse controle

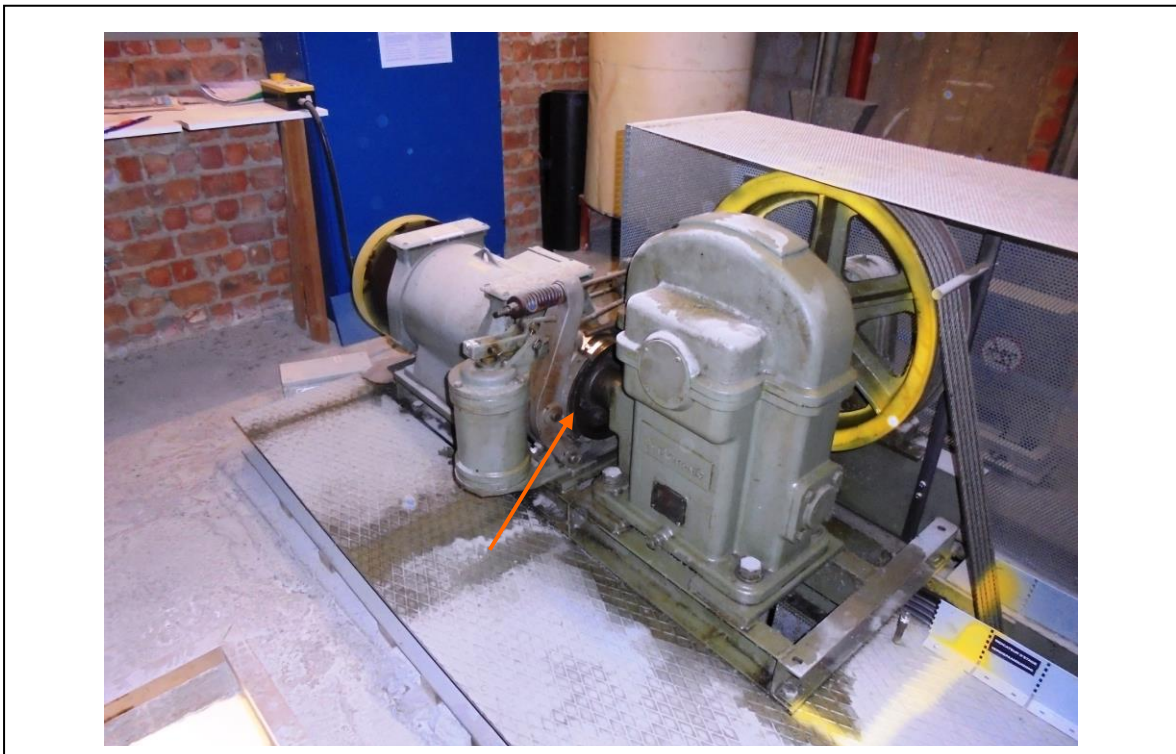
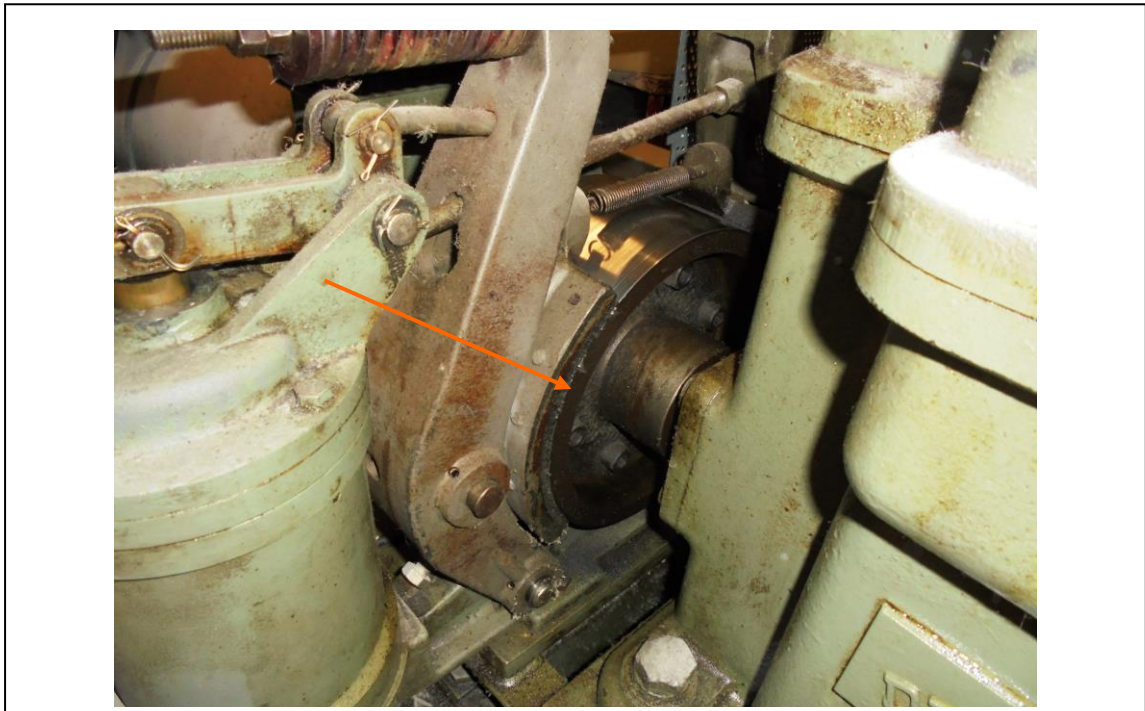
Verdieping	Lokaal / Plaats	Materiaal	Asbest
Foto 3	+3	Hefmachines	Verdachte remblokken	Verdacht

Verdieping	Lokaal / Plaats	Materiaal	Asbest
Foto 4	+3	Hefmachines	Verdachte remblokken	Verdacht

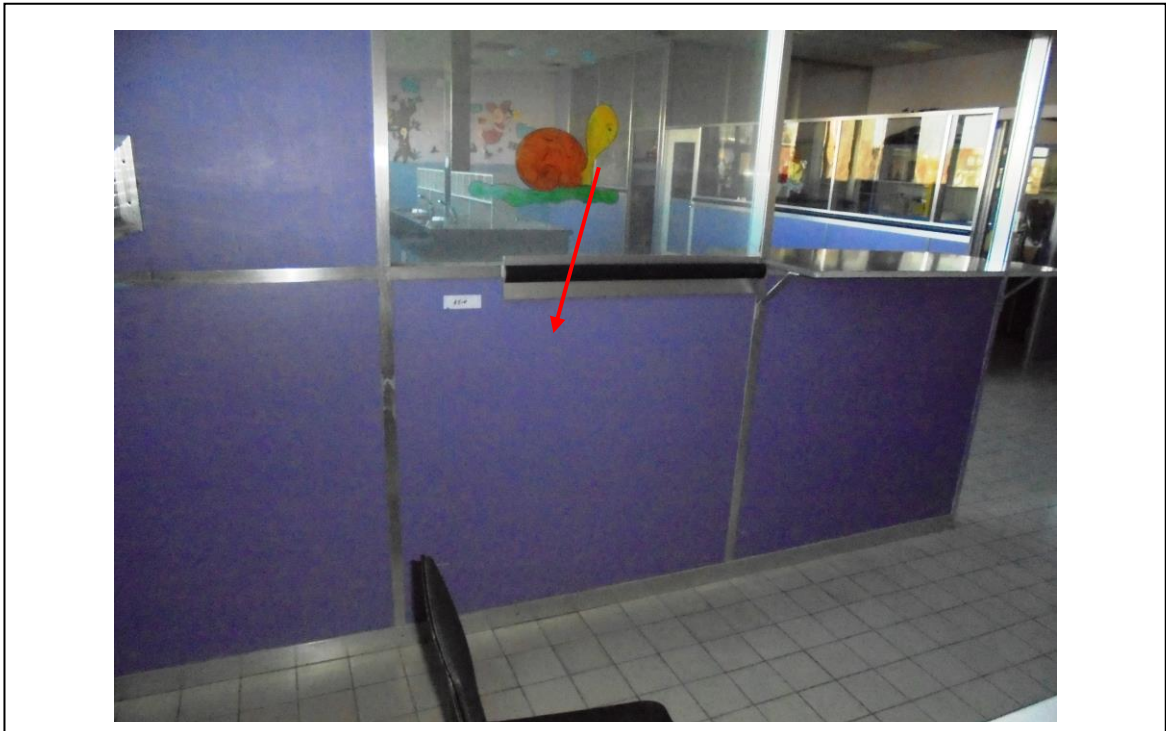
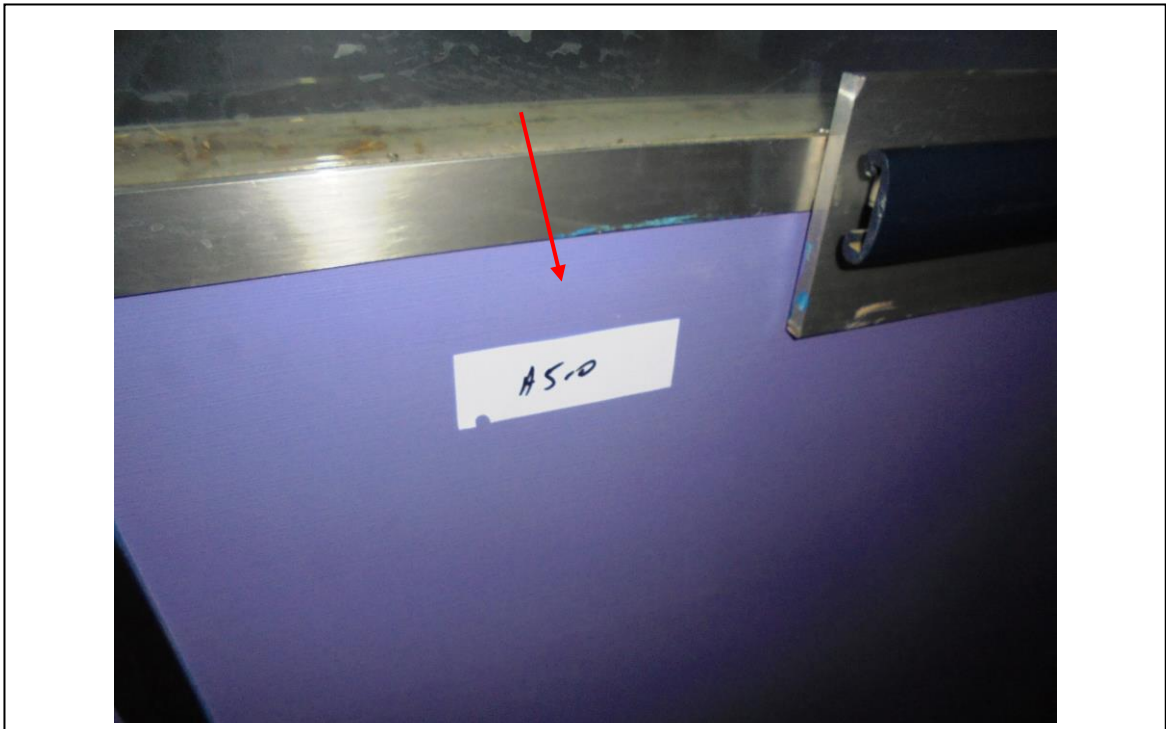
Verdieping	Lokaal / Plaats	Materiaal	Asbest
Foto 9	+2	Uitkleden	Asbestcement dubbele wandpanelen	Bekend als asbesthoudend

Verdieping	Lokaal / Plaats	Materiaal	Asbest
Foto 10	+2	Uitkleden	Asbestcement dubbele wandpanelen	<i>Bekend als asbesthoudend</i>

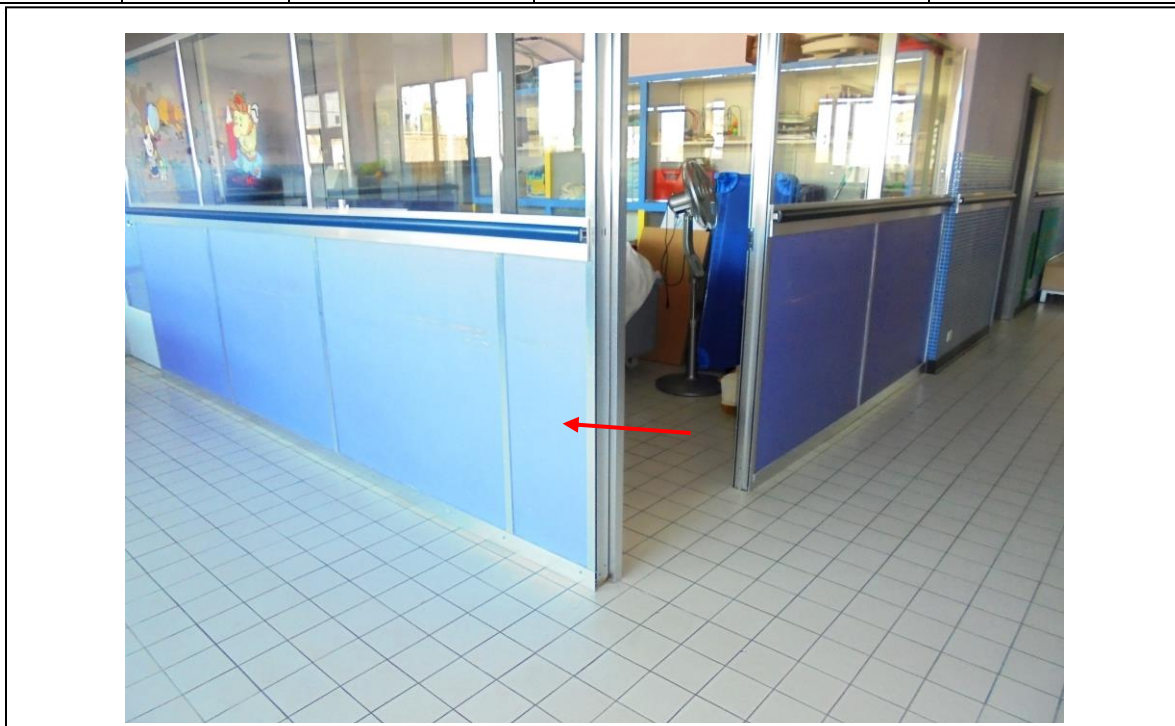
Verdieping	Lokaal / Plaats	Materiaal	Asbest
Foto 11	+2	Grote badkamer	Asbestcement dubbele wandpanelen	<i>Bekend als asbesthoudend</i>

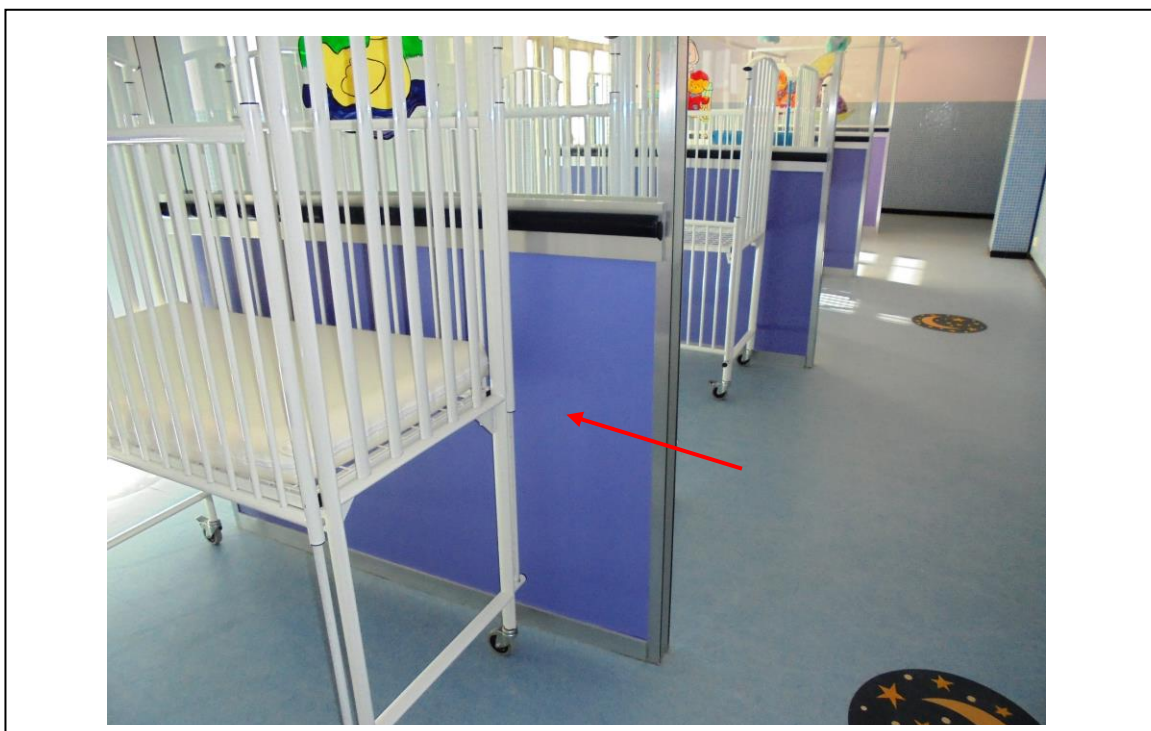
Verdieping	Lokaal / Plaats	Materiaal	Asbest
Foto 12	+2	Rustkamer 1	Asbestcement dubbele wandpanelen	<i>Bekend als asbesthoudend</i>

+2	Rustkamer 1	Asbestcement dubbele wandpanelen	/	12	2	+/- 20 m ²	Bekend als asbesthoudend (*)	Nee	Jaarlijkse controle
+2	Rustkamer 2	Asbestcement dubbele wandpanelen	/	Cfr 9-10-11-12	2	+/- 20 m ²	Bekend als asbesthoudend (*)	Nee	Jaarlijkse controle
+2	Technische as	Dakbedekking op leidingen	A6-001	13-14	/	/	NEE	/	/
+2	Sanitaire voorzieningen	Pleister	A3-002	15-16	/	/	NEE	/	/
+2	Bad kamer	Lijm voor cement/muurtegels	A7-001	17-18	/	/	NEE	/	/
+2	Hele verdieping	Verlaagde plafondpanelen	Cfr A4-001	19	/	/	NEE	/	/
+2	Keuken	Gele onderlaagpleister	A8-001	20-21	/	/	NEE	/	/
+2	Kleine badkamer	Asbestcement dubbele wandpanelen	/	Cfr 9-10-11-12	2	+/- 12 m ²	Bekend als asbesthoudend (*)	Nee	Jaarlijkse controle

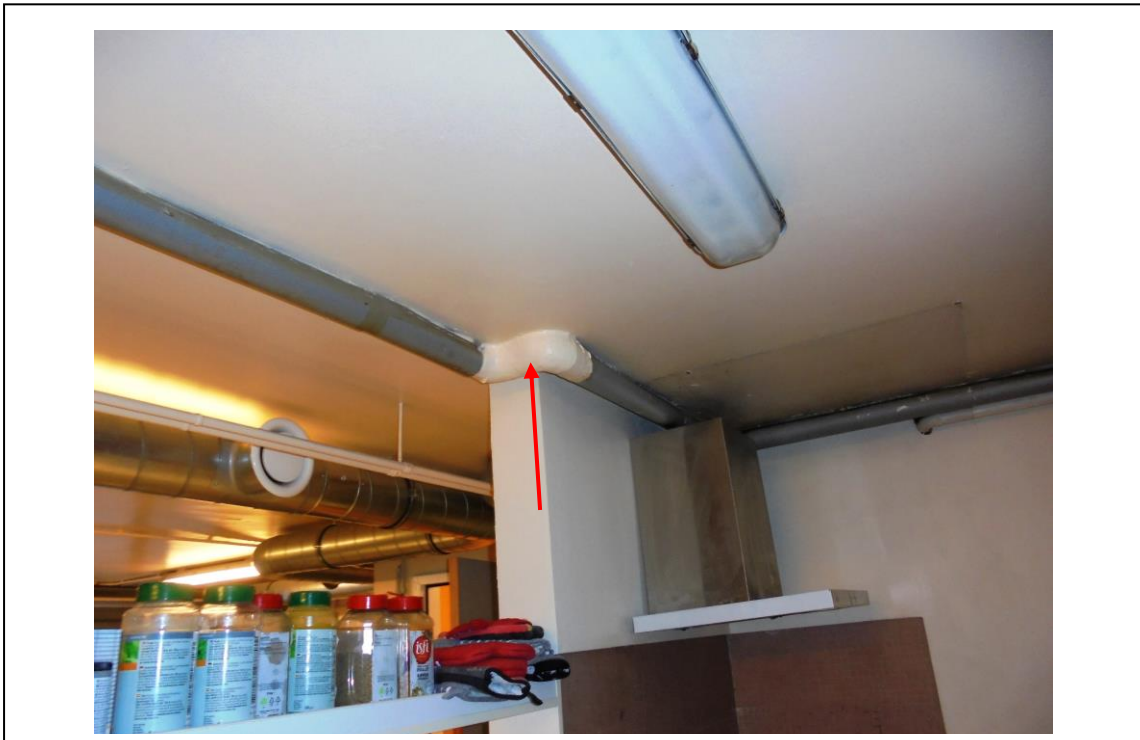
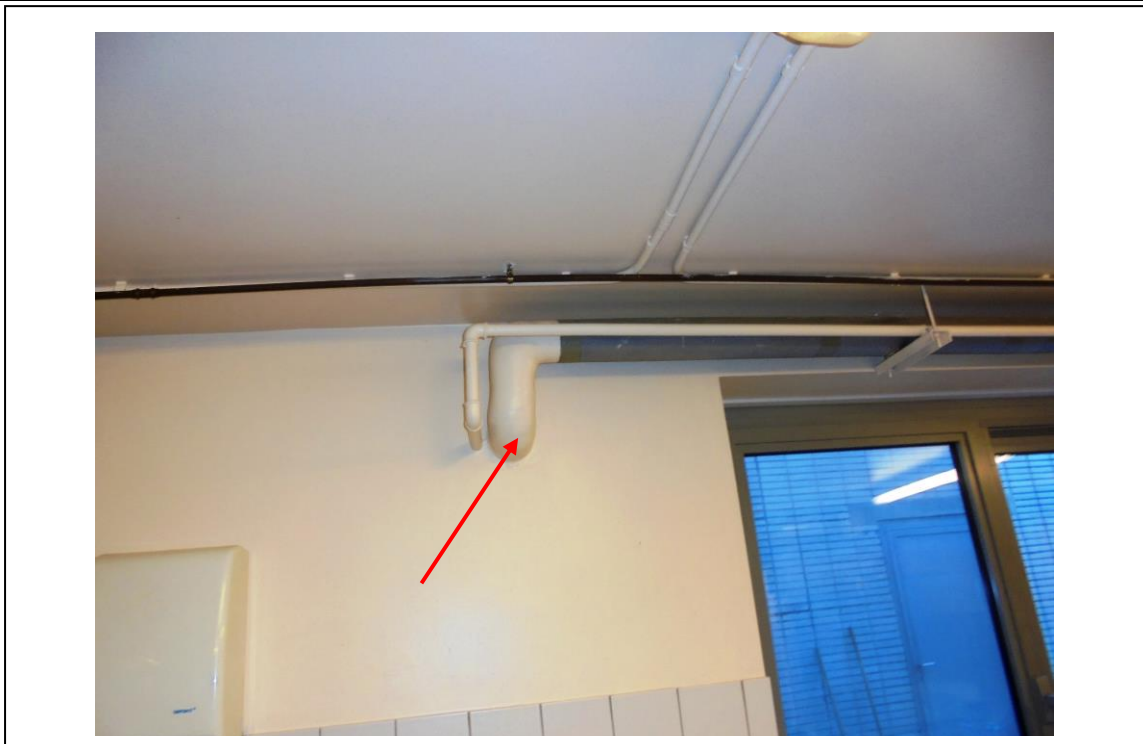
Verdieping	Lokaal / Plaats	Materiaal	Asbest
Foto 28	-1	Keuken	Geïsoleerde ellebogen	JA

Verdieping	Lokaal / Plaats	Materiaal	Asbest
Foto 29	-1	Keuken	Geïsoleerde ellebogen	JA

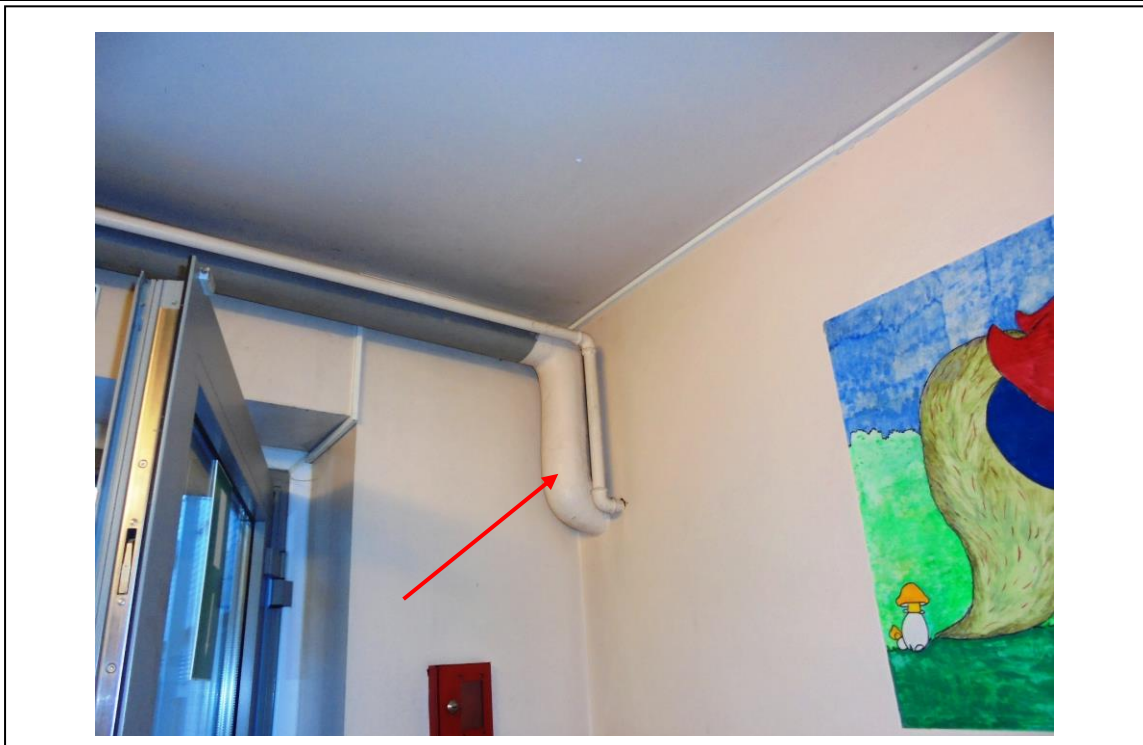
Verdieping	Lokaal / Plaats	Materiaal	Asbest
Foto 30	-1	Ingang keuken	Geïsoleerde ellebogen	JA

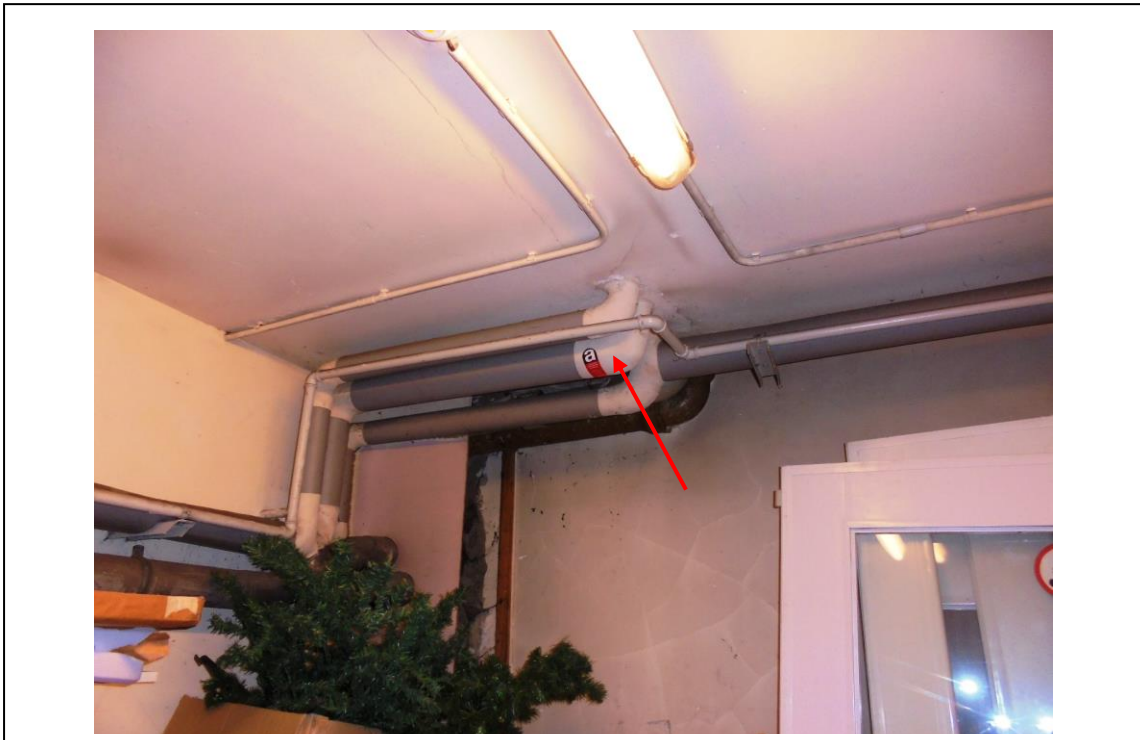
Verdieping	Lokaal / Plaats	Materiaal	Asbest
Foto 31	-1	Opslagruimte	Geïsoleerde ellebogen	JA

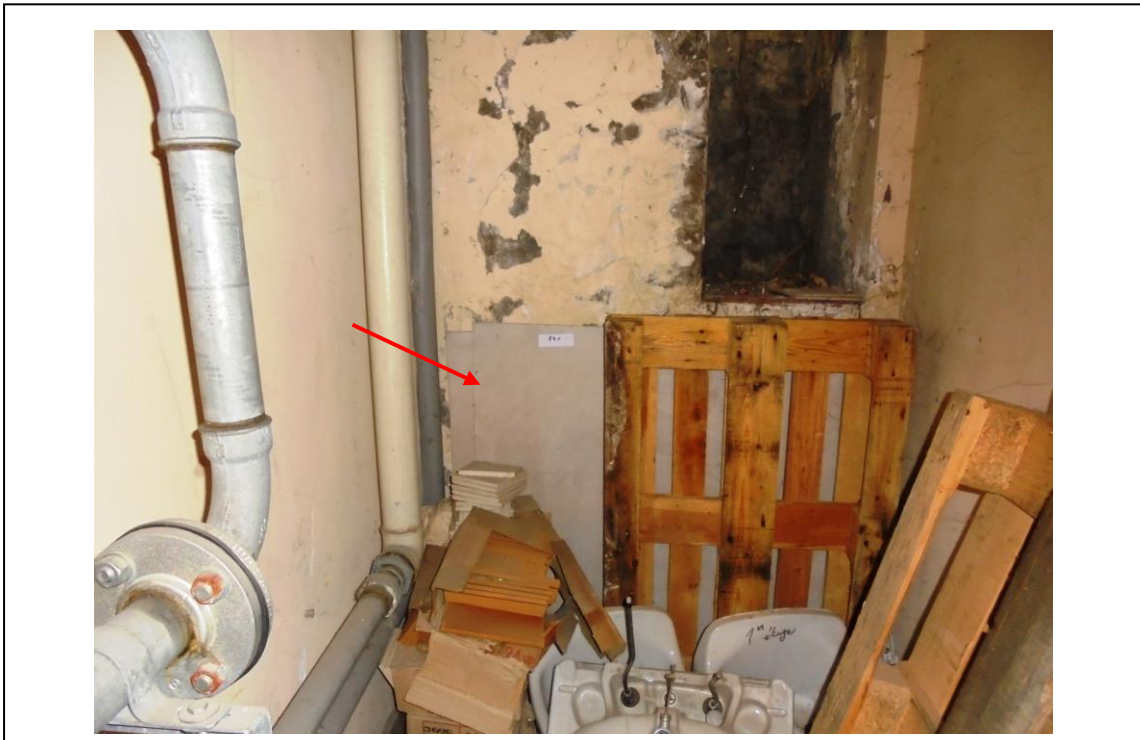
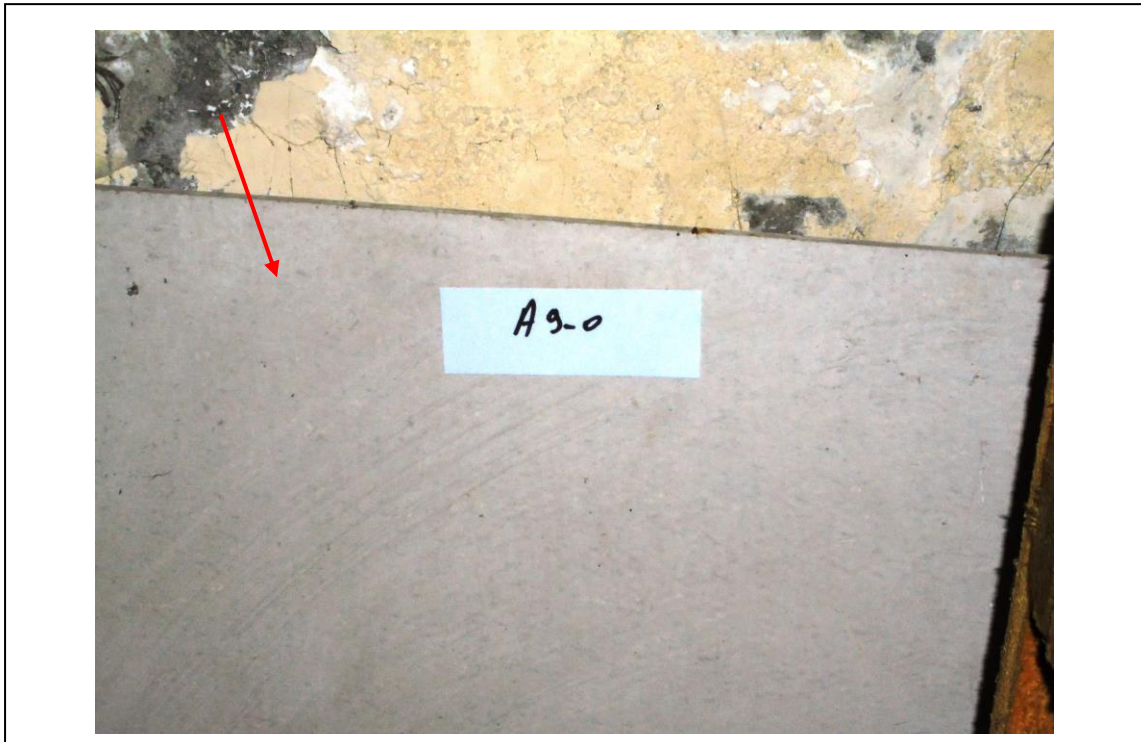
Verdieping	Lokaal / Plaats	Materiaal	Asbest
Foto 32	-1	Watermeter	Opgeslagen asbestcementplaten	Bekend als asbesthoudend

Verdieping	Lokaal / Plaats	Materiaal	Asbest
Foto 33	-1	Watermeter	Opgeslagen asbestcementplaten	Bekend als asbesthoudend

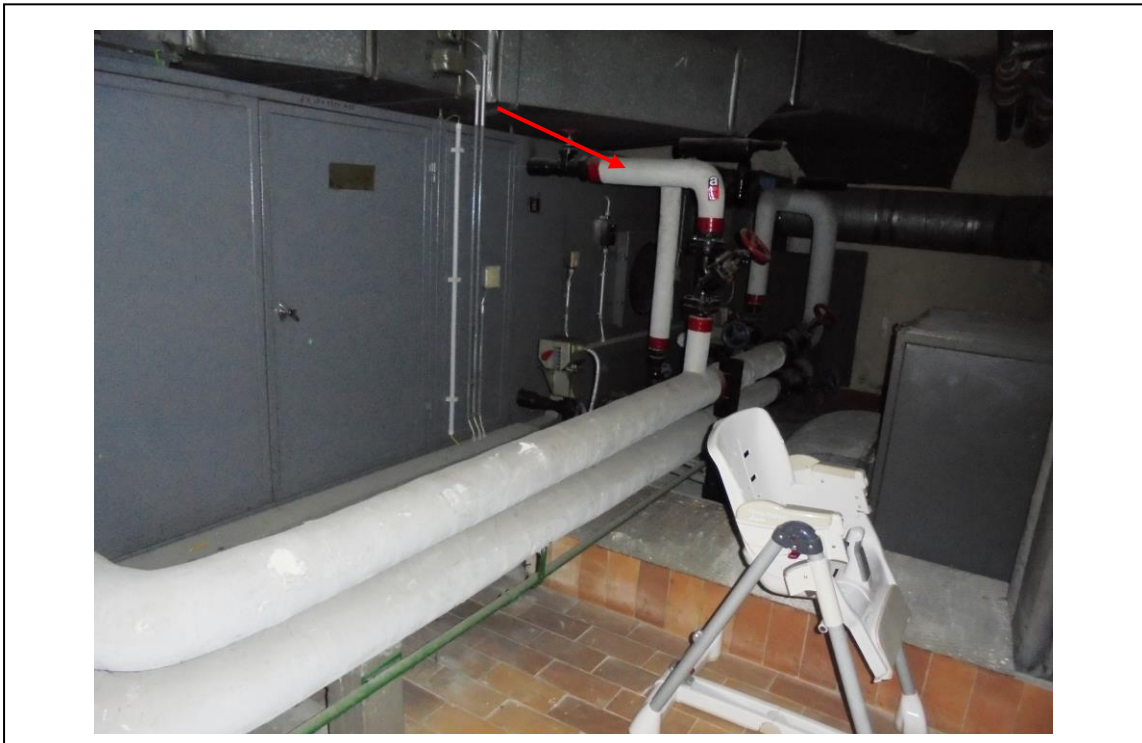
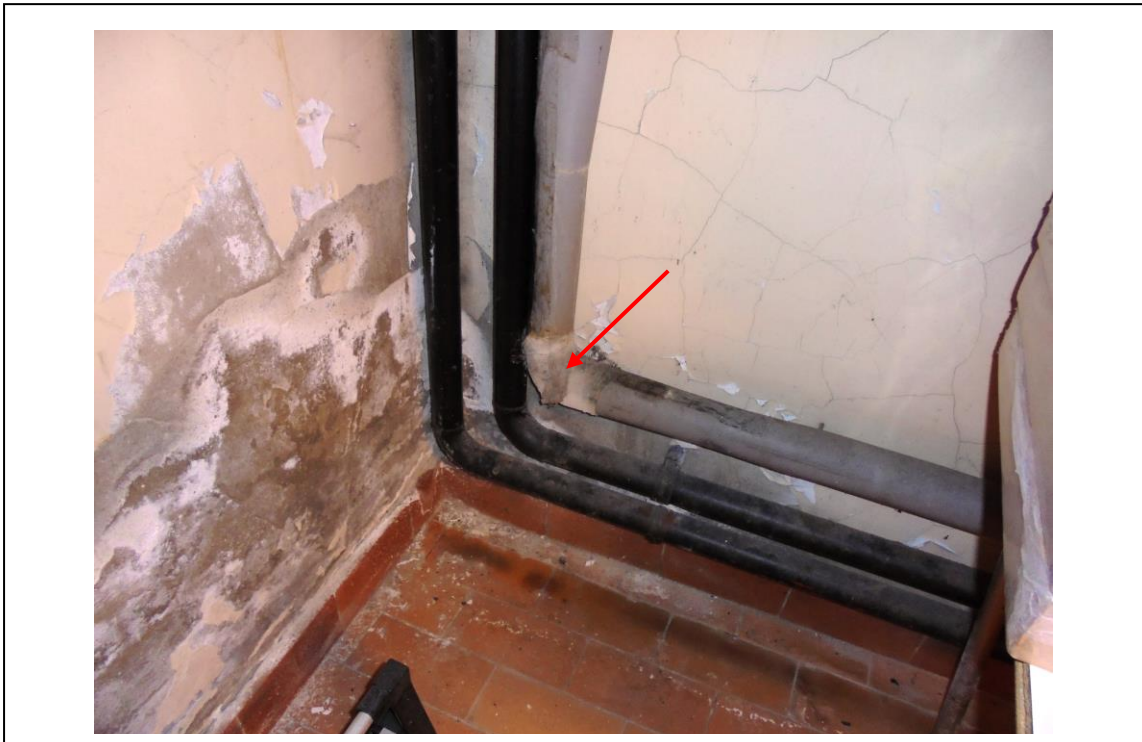
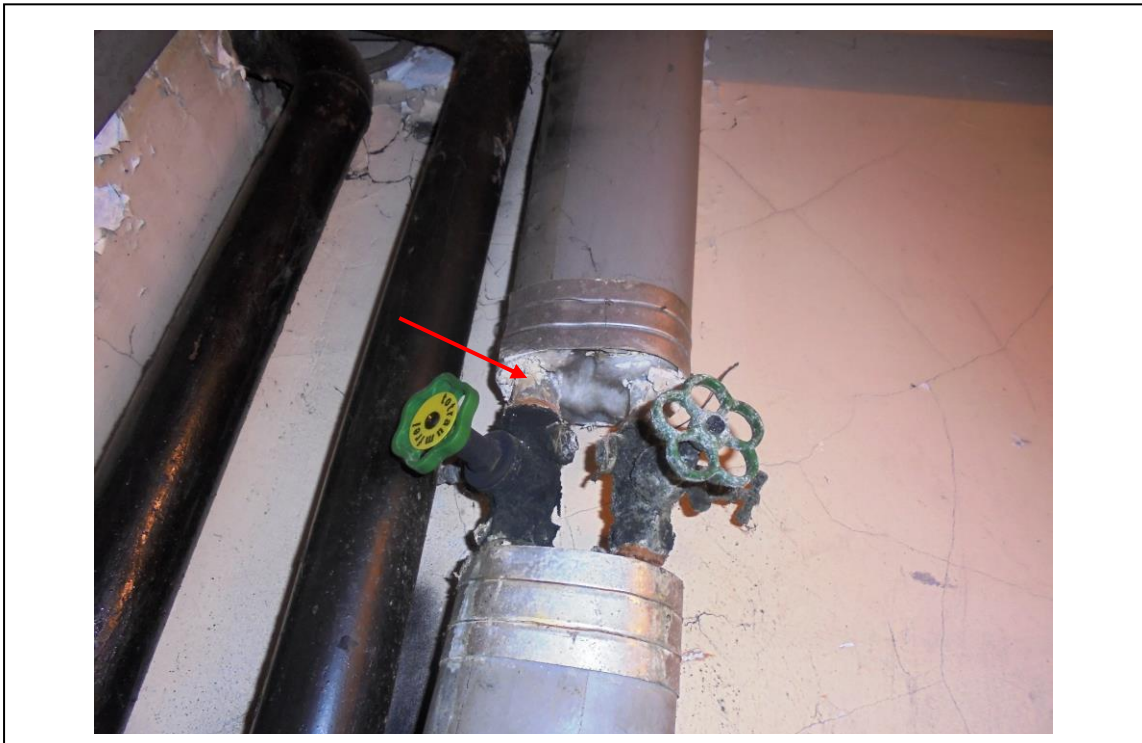
Verdieping	Lokaal / Plaats	Materiaal	Asbest
Foto 36	-1	Ventilatie	Isolatie van verwarmingsbuizen	JA

Verdieping	Lokaal / Plaats	Materiaal	Asbest
Foto 37	-1	Ventilatie	Isolatie van verwarmingsbuizen	JA

Verdieping	Lokaal / Plaats	Materiaal	Asbest
Foto 38	-1	Ventilatie	Isolatie van verwarmingsbuizen	JA

-1	Opruiming	Isolatie van verwarmingsbuizen	/	Cfr 36- 37-38	1	+/- 1,5 m	JA - Amosiet	JA	Inkapseling Jaarlijkse controle
-1	Keuken	Verdachte asbestverbindingen in gietijzeren pijpen	/	42	/	/	Verdacht als asbesthoudend	/	(**)
-1	Bepalingen	Isolatie van verwarmingsbuizen	/	Cfr 36- 37-38	1	1 coude	JA - Amosiet	JA	Inkapseling Jaarlijkse controle
-1	Schone plaat	Asbestcement dubbele wandpanelen + transoms	/	Cfr 9- 10-11- 12	2	+/- 20 m ²	Bekend als asbesthoudend (*)	Nee	Jaarlijkse controle
-1	Wasruimte	Dubbele wandpanelen + asbest cement transoms	1	Cfr 9- 10-11- 12	2	+/- 12 m ²	Bekend als asbesthoudend (*)	Nee	Jaarlijkse controle
-1	Strijken	Isolatie van verwarmingsbuizen	/	Cfr 36- 37-38	1	6 coudes	JA - Amosiet	JA	Inkapseling Jaarlijkse controle
-1	Ontsmetting	Pleister	A3-004	43-44	/	/	NEE	/	/
-1	Voorkant van technische ruimten	Stopverf tussen frame en metselwerk	A12-001	45-46	/	/	NEE	/	/
-1	Voorgevel technische ruimte	Stopverf tussen panelen en deur	A13-001	47-48	5	+/- 15 m	JA - Chrysotiel	Nee	Jaarlijkse controle

-1	Thermische uitrusting	Isolatie van verwarmingsbuizen	/	Cfr 36- 37-38	1	+/- 150 + 2 réservoirs d'eau	JA - Amosiet	JA	Inkapseling Jaarlijkse controle

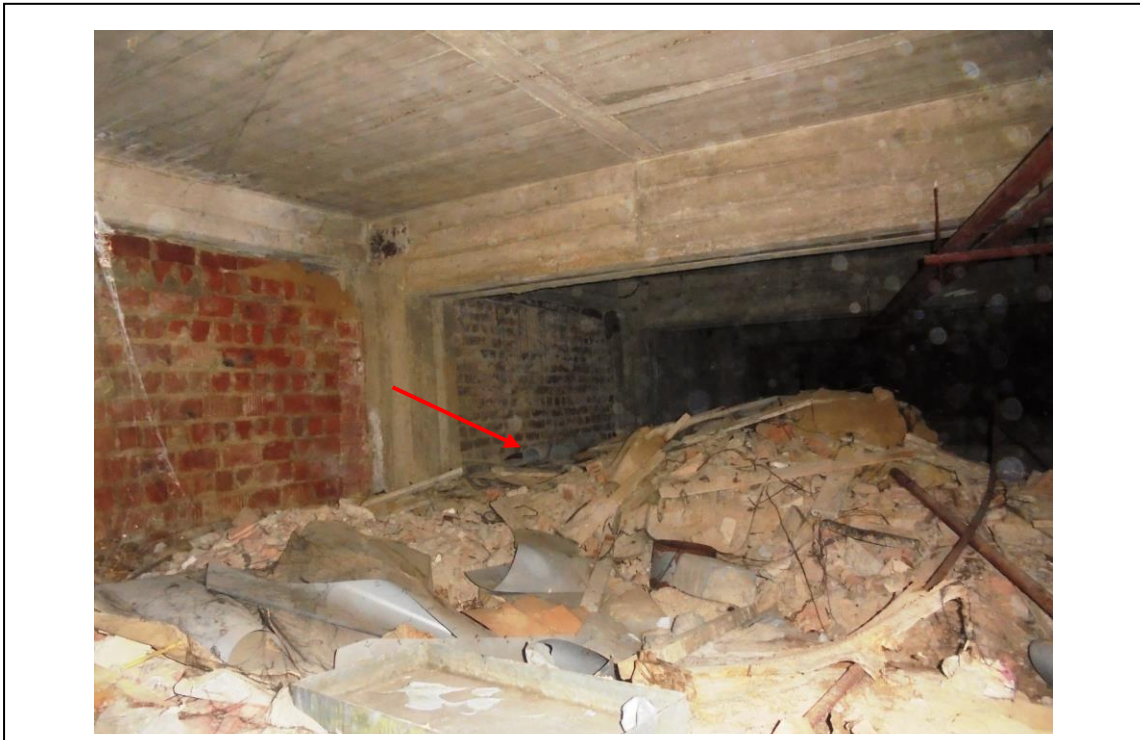
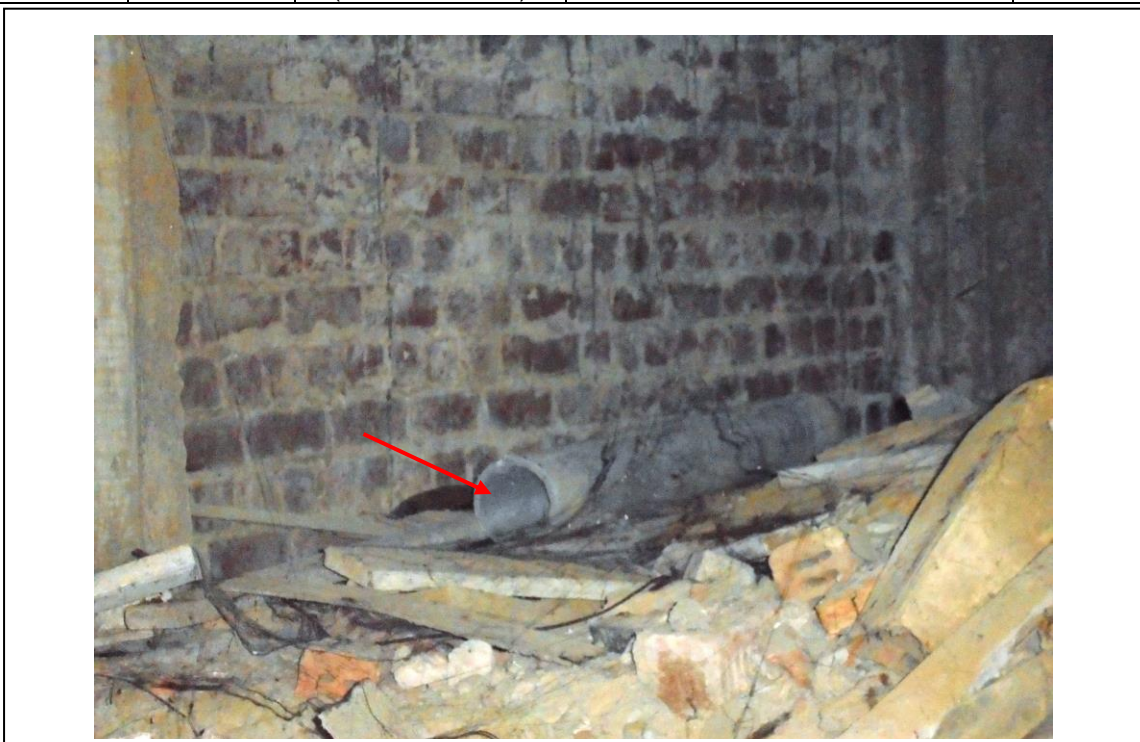
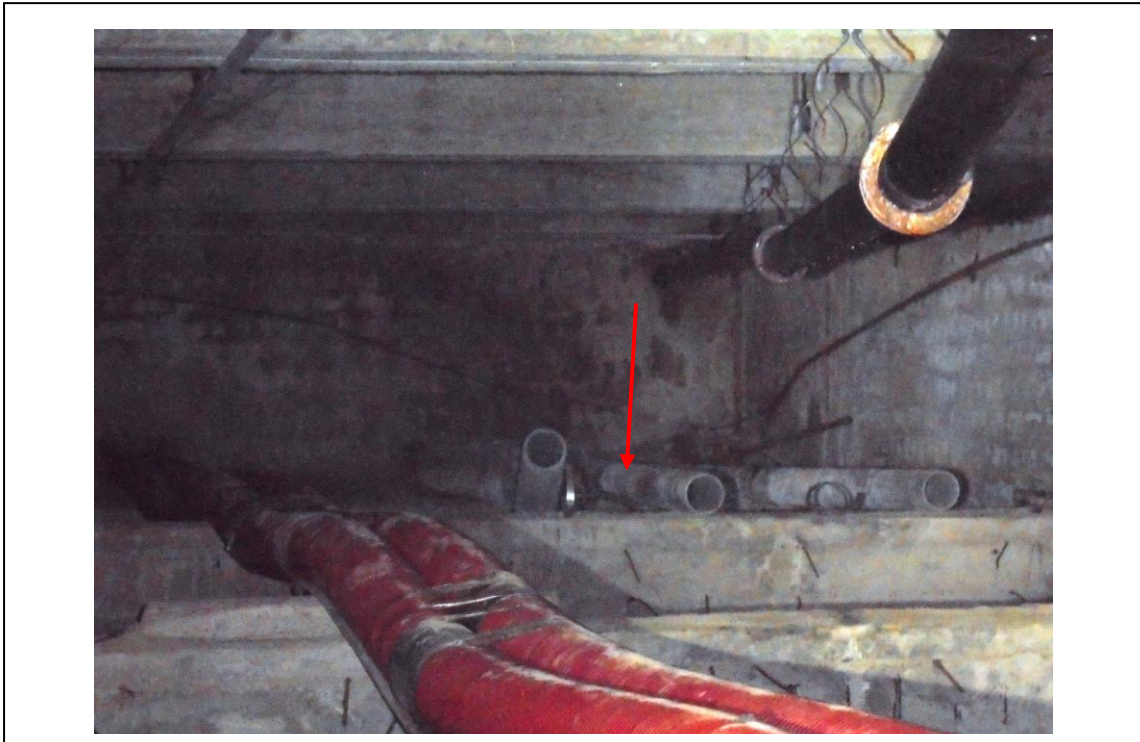
Verdieping	Lokaal / Plaats	Materiaal	Asbest
Foto 39	-1	Geventileerde ruimte (ventilatie ruimte)	Asbest cement buizen op de vloer	Bekend als asbesthoudend

Verdieping	Lokaal / Plaats	Materiaal	Asbest
Foto 40	-1	Geventileerde ruimte (ventilatie ruimte)	Asbest cement buizen op de vloer	Bekend als asbesthoudend

Verdieping	Lokaal / Plaats	Materiaal	Asbest
Foto 41	-1	Geventileerde ruimte (ventilatie ruimte)	Asbest cement buizen op de vloer	Bekend als asbesthoudend

Verdieping	Lokaal/plaats	Materiaal	Bemonstering	Foto	Systeemkaart	Kostenraming	Aanwezigheid asbest	Bros	Advies
-1	Trappenhuis	Gele underlayment pleister	A8-004	26-27	/	/	NEE	/	/
-1	Keuken	Geïsoleerde ellebogen	/	28-29	1	4 bochten	JA - Amosiet	JA	Inkapseling Jaarlijkse controle
-1	Ingang keuken	Geïsoleerde ellebogen	/	30	1	2 bochten	JA - Amosiet	JA	Inkapseling Jaarlijkse controle
-1	Opslagruimte	Geïsoleerde ellebogen	/	31	1	11 bochten	JA - Amosiet	JA	Inkapseling Jaarlijkse controle
-1	Watermeter	Opgeslagen asbestcementplaten	/	32-33	3	2 pièces	Bekend als asbesthoudend (*)	Nee	Verwijdering
-1	Elektriciteitsmeter	Pleister	A3-003	34-35	/	/	NEE	/	/
-1	Ventilatie	Isolatie van verwarmingsbuizen	/	36-37- 38	1	+/- 22 m + 3 coudes + 4 bourrages	JA - Amosiet	JA	Inkapseling Jaarlijkse controle
-1	Geventileerde ruimte (ventilatiekamer)	Asbest cement buizen op de vloer	/	39-40- 41	4	+/- 20 m	Bekend als asbesthoudend (*)	Nee	Verwijdering

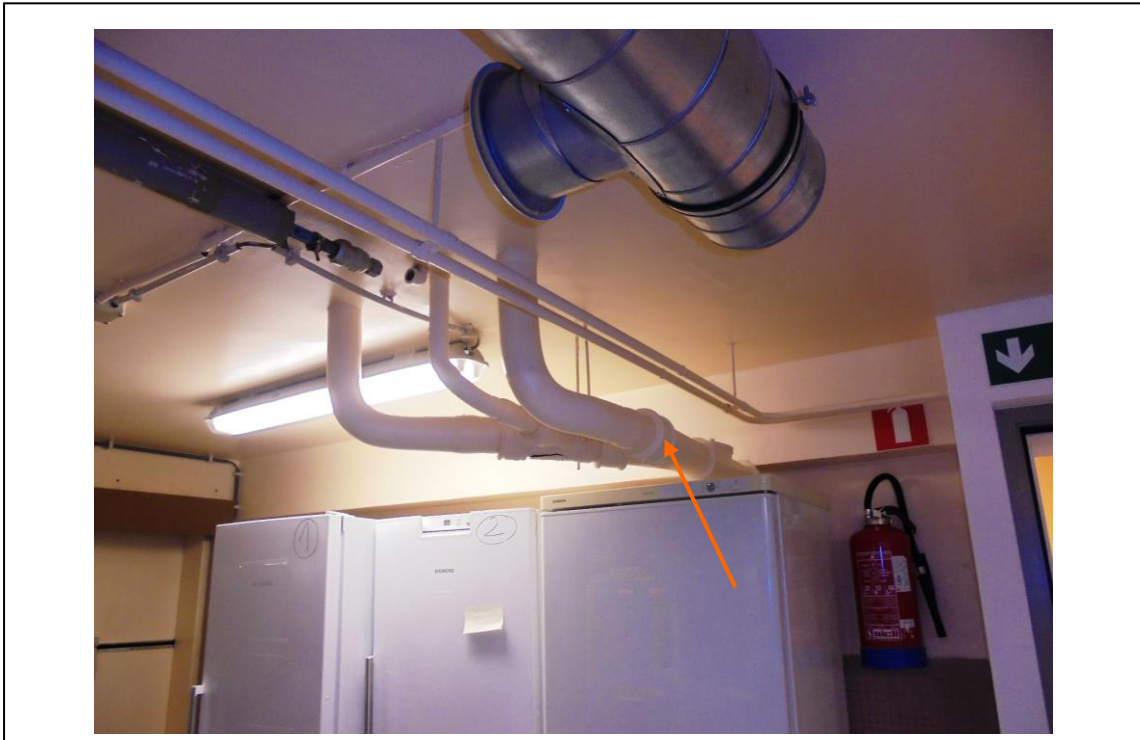
Verdieping	Lokaal / Plaats	Materiaal	Asbest
Foto 42	-1	Keuken	Verdachte asbestverbindingen in gietijzeren pijpen	Verdacht

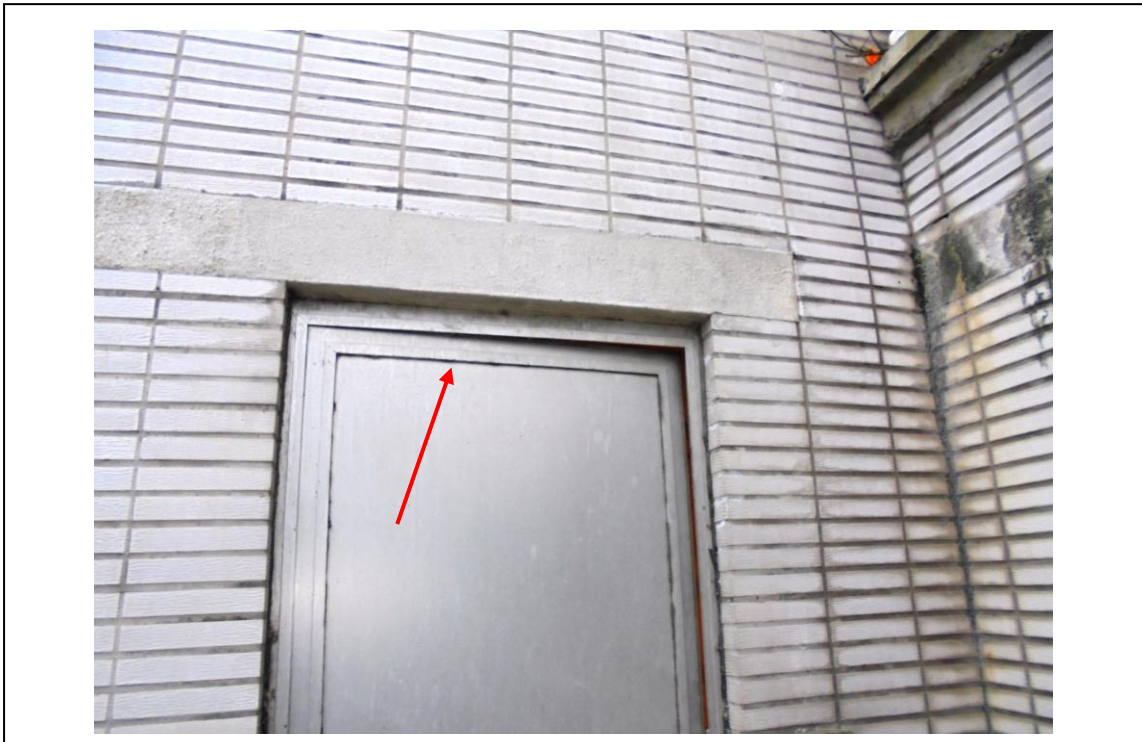
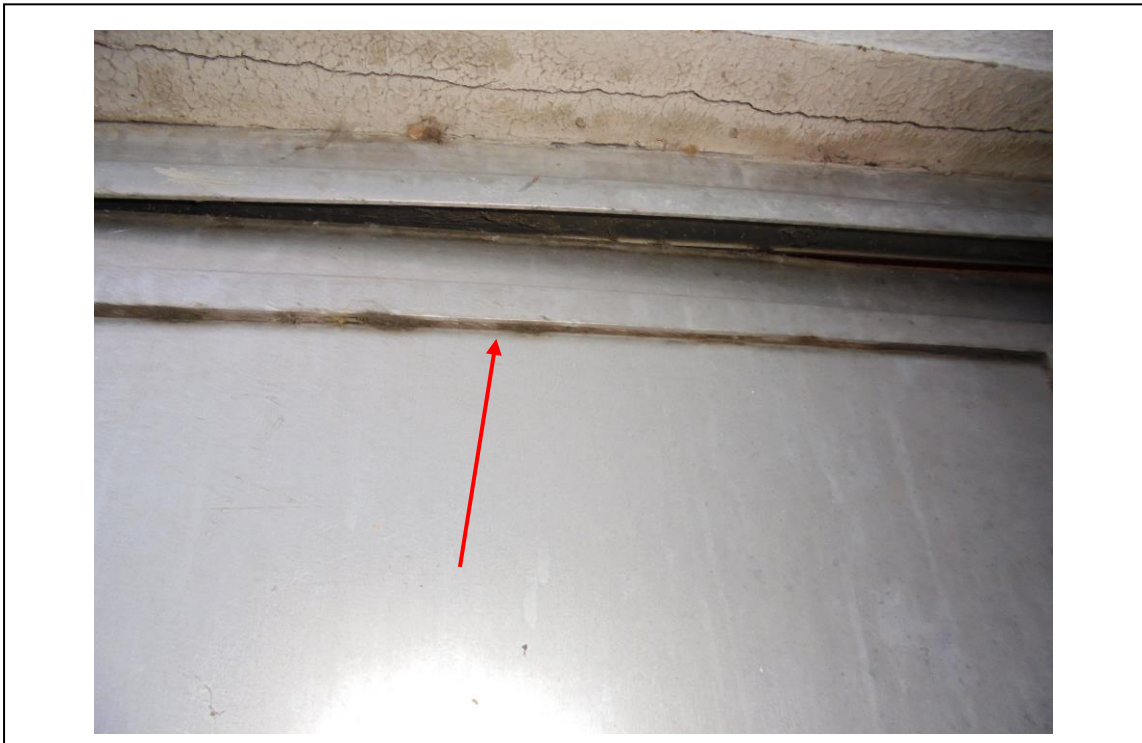
Verdieping	Lokaal / Plaats	Materiaal	Asbest
Foto 47	-1	Voorgevel technische ruimte	Stopverf tussen panelen en deur	JA

Verdieping	Lokaal / Plaats	Materiaal	Asbest
Foto 48	-1	Voorgevel technische ruimte	Stopverf tussen panelen en deur	JA
