Onze referenties : CBC-R22/182

Datum van verslag: 29/03/2022

VERSLAG VAN ASBESTINVENTARIS NA NIET-DESTRUCTIEF ONDERZOEK

Adres : Jean Dubrucqiaan 90 - 1080 Brussels

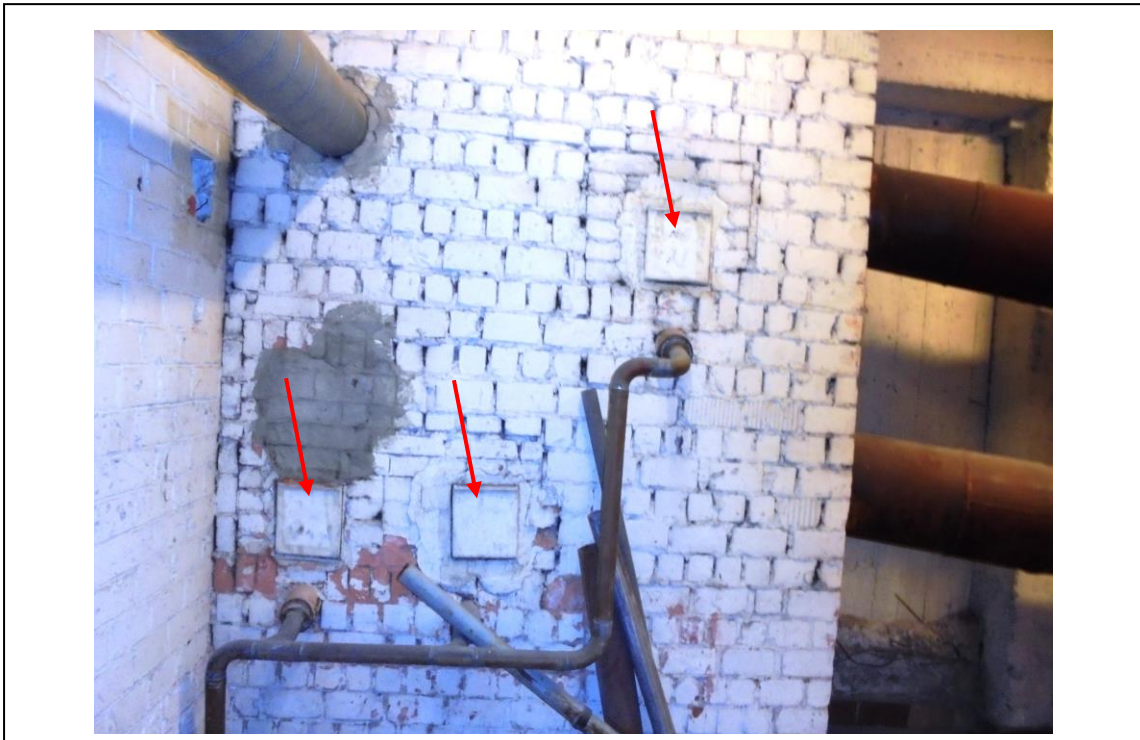
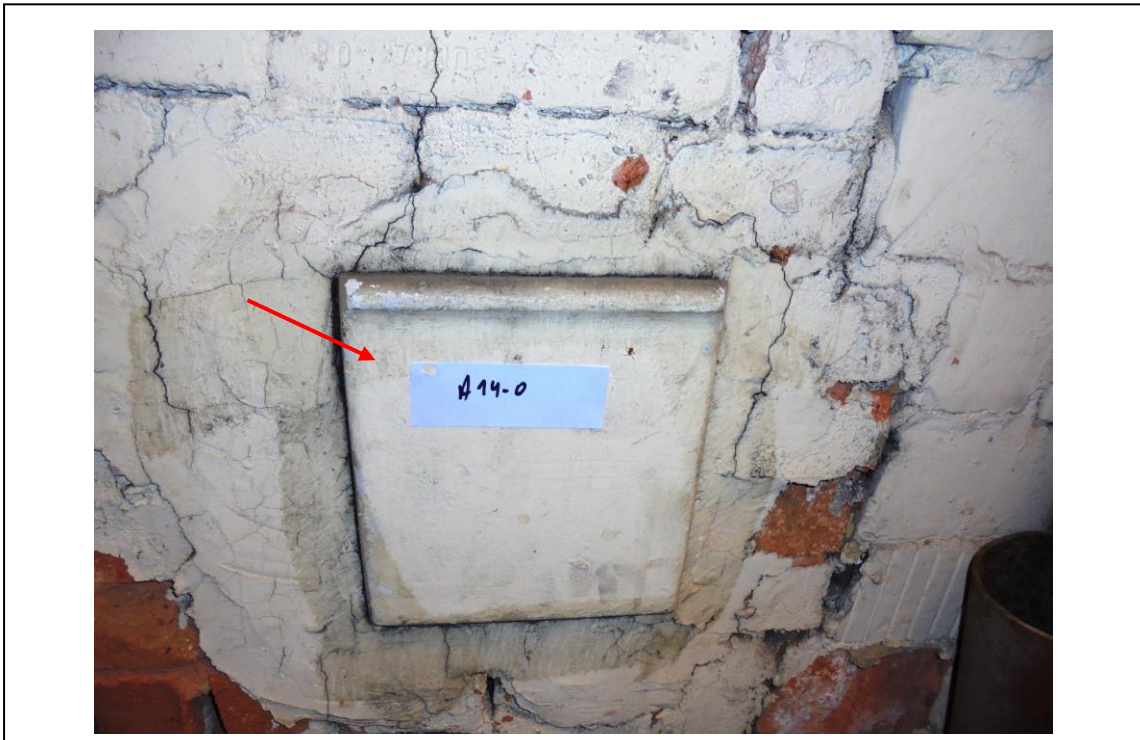
Verdieping	Lokaal / Plaats	Materiaal	Asbest
Foto 49	-1	Ketelruimte	Asbest cement schoorstenen	Bekend als asbesthoudend

Verdieping	Lokaal / Plaats	Materiaal	Asbest
Foto 50	-1	Ketelruimte	Asbest cement schoorstenen	Bekend als asbesthoudend

Verdieping	Lokaal/plaats	Materiaal	Bemonstering	Foto	Systeemkaart	Kostenraming	Aanwezigheid asbest	Bros	Advies
-1	Ketelruimte	Asbest cement schoorstenen	/	49-50	6	3 pièces	Bekend als asbesthoudend (*)	Nee	Jaarlijkse controle
-1	Ketelruimte	Verdachte inwendige verbindingen in de ketel	/	51-52	/	/	Verdacht als asbesthoudend	/	(**)
-1	Olietank	Luik afdichtingen	A16-001	53-54	7	4 pièces	JA - Chrysotiel	Nee	Jaarlijkse controle
-1	Thermische uitrusting	Zekeringen	/	55-56	8	3 pièces	Bekend als asbesthoudend (*)	Non	Contrôle annuel

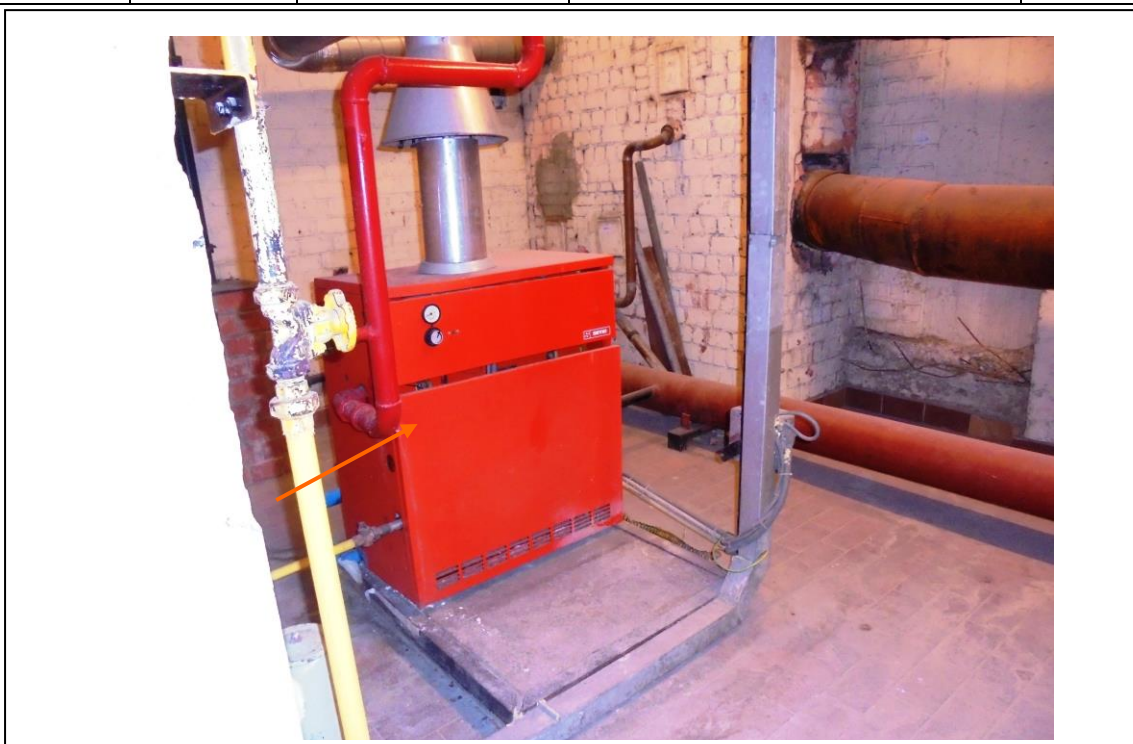
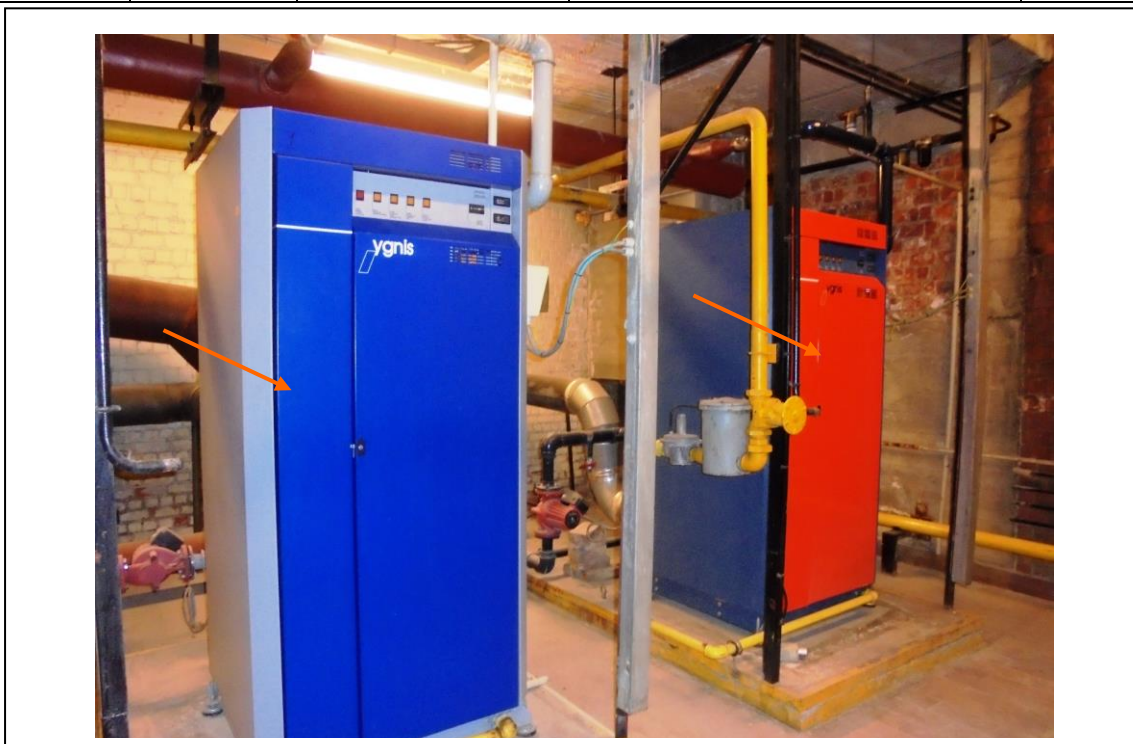
Verdieping	Lokaal / Plaats	Materiaal	Asbest
Foto 51	-1	Ketelruimte	Verdachte inwendige verbindingen in de ketel	Verdacht

Verdieping	Lokaal / Plaats	Materiaal	Asbest
Foto 52	-1	Ketelruimte	Verdachte inwendige verbindingen in de ketel	Verdacht

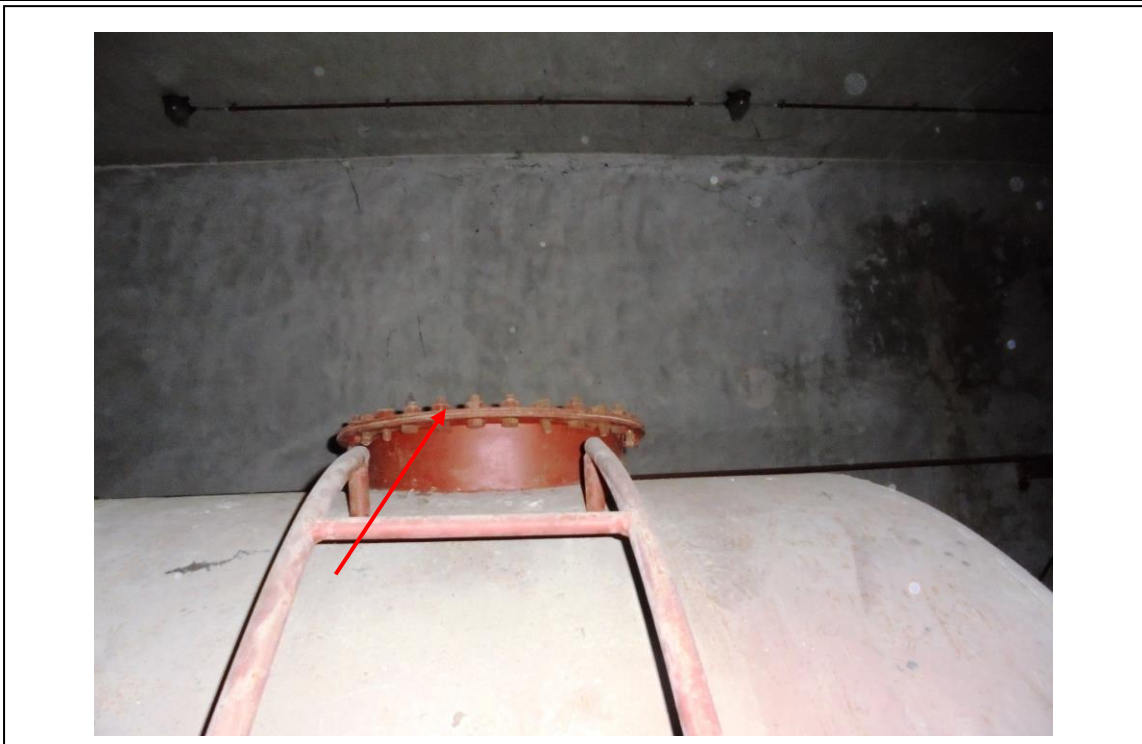
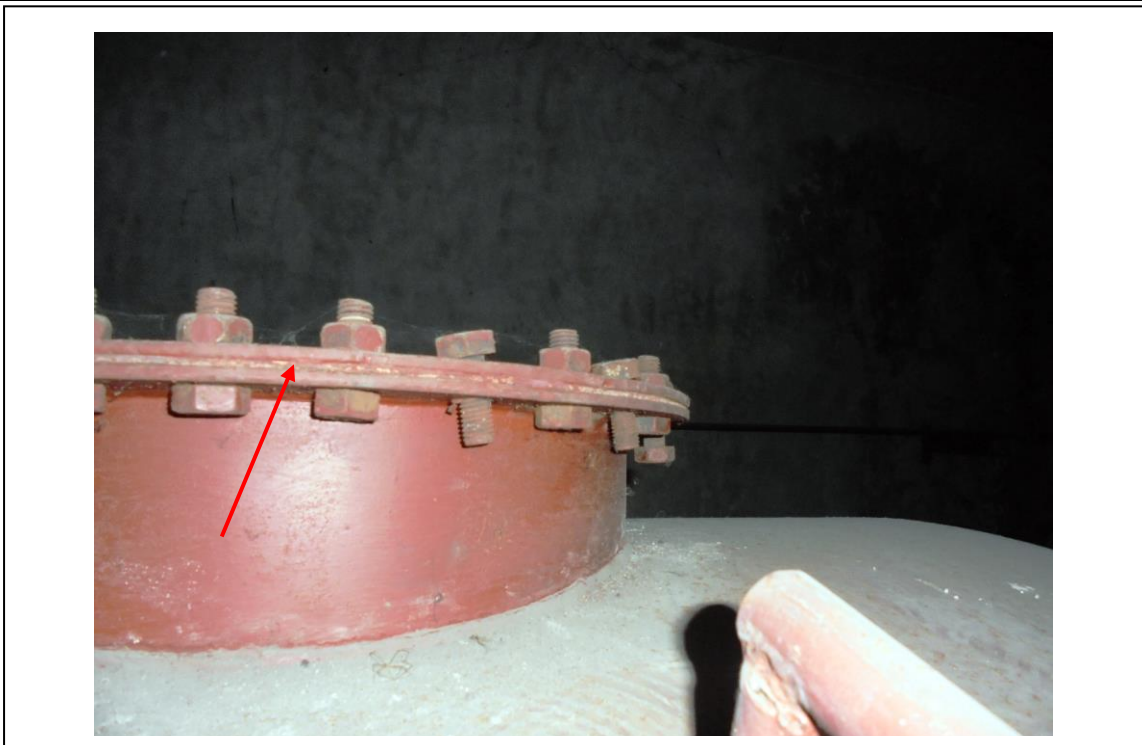
Verdieping	Lokaal / Plaats	Materiaal	Asbest
Foto 53	-1	Olietank	Luik afdichtingen	JA

Verdieping	Lokaal / Plaats	Materiaal	Asbest
Foto 54	-1	Olietank	Luik afdichtingen	JA

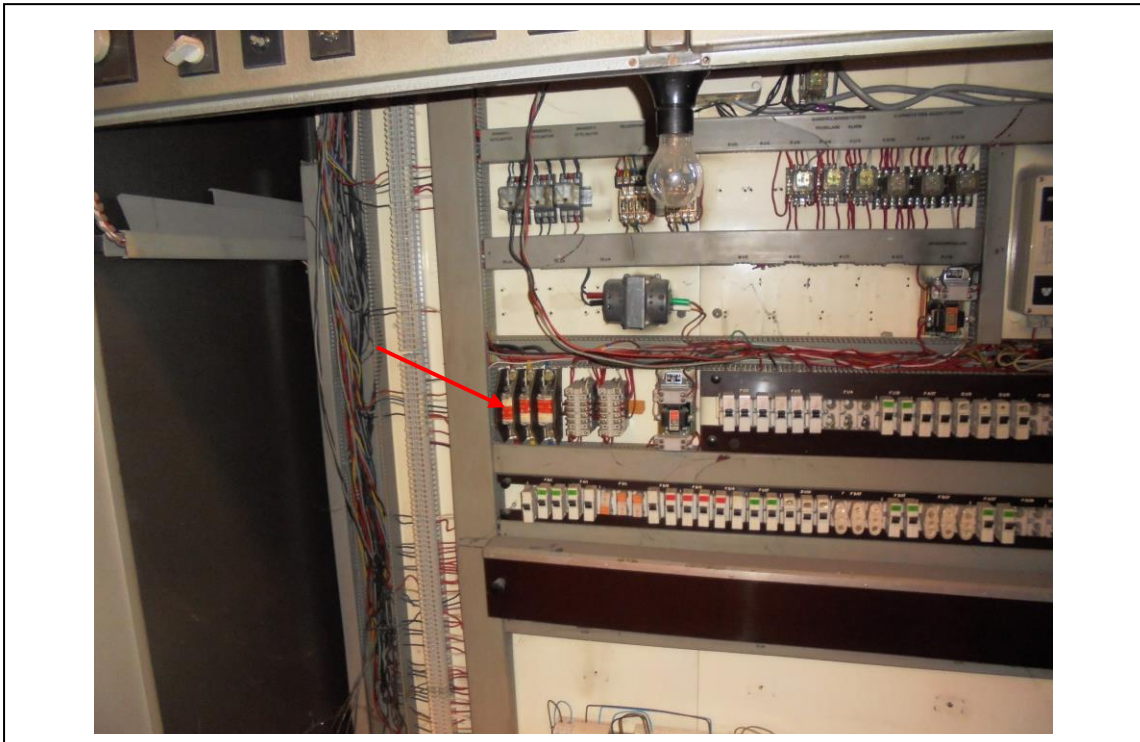
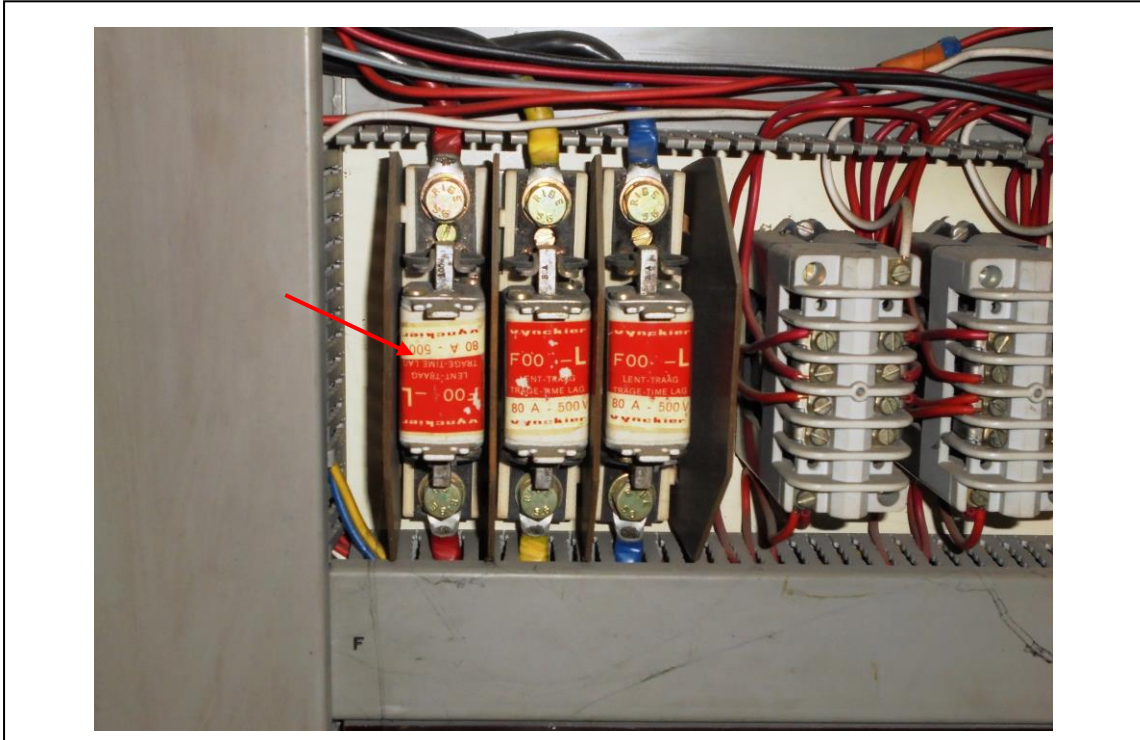
Verdieping	Lokaal / Plaats	Materiaal	Asbest
Foto 55	-1	Thermische uitrusting	Zekeringen	Bekend als asbesthoudend

Verdieping	Lokaal / Plaats	Materiaal	Asbest
Foto 56	-1	Thermische uitrusting	Zekeringen	Bekend als asbesthoudend

<input checked="" type="checkbox"/>	Jaarlijkse controle van de toestand van het materiaal	<input type="checkbox"/>	/
<input type="checkbox"/>	/	<input type="checkbox"/>	/
