ASBESTINVENTARIS MET HET OOG OP

AFBRAAK
 VERBOUWING

Adres van de geïnventariseerde site: Mahatma Gandhilaan 3 – 1080 Brussels.

Referentie van de inventaris: CBC-R22/550.

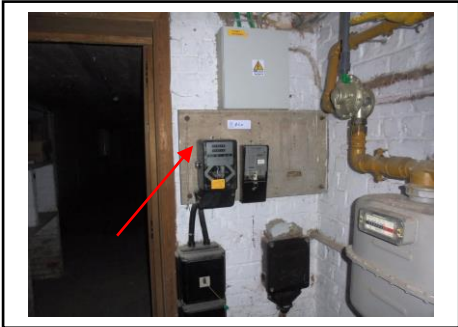
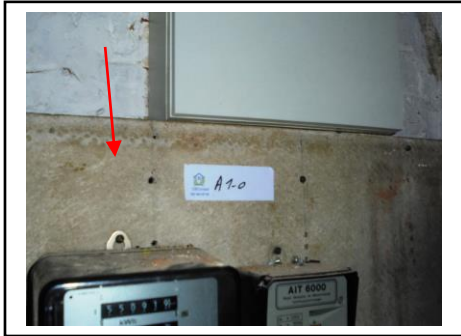
Kenmerken	
<p>A1-0</p>

Type van materiaal	<i>Asbestcement metersteunplaat</i>
Exacte plaatsbepaling(en) van het verdachte materiaal	<i>-1 Kelder 2</i>
Aantal monsternemingen van het verdachte materiaal en situering van de monsterneming op het verdachte materiaal	<i>/</i>
Geschatte hoeveelheid van het verdachte materiaal waarop deze fiche betrekking heeft	<i>1 stuk</i>
Toegankelijkheid van dit verdachte materiaal	<i>Gemakkelijk</i>
Oppervlaktebehandeling	<i>/</i>
Toestand van degradatie, eventuele beschadigingen en omvang ervan	<i>Licht gedegradeerd</i>
Eventuele opmerkingen	<i>/</i>
Conclusie	
Aanwezigheid of afwezigheid van asbest	Bevat asbest – Eternit

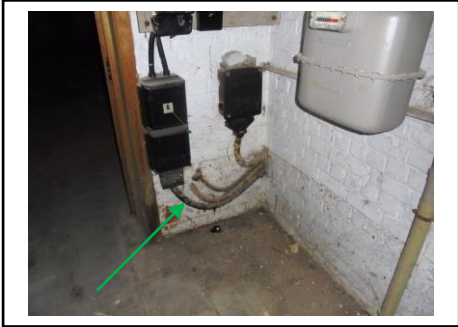
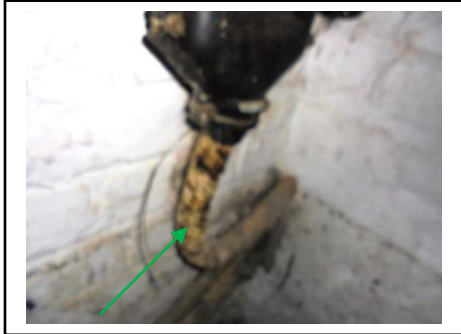
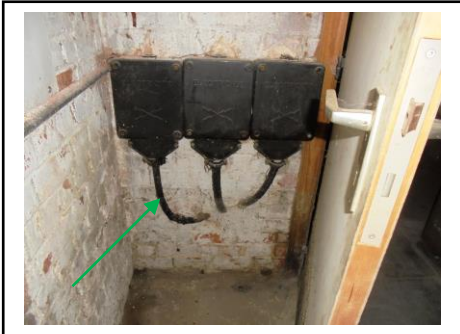
Kenmerken	
<p>A2-001</p> <div style="display: flex; flex-direction: column; align-items: center;">

</div>	
Type van materiaal	<i>Isolatie van elektrische kabels</i>
Exacte plaatsbepaling(en) van het verdachte materiaal	<i>-1 Kelder 2 ; Kelder 1</i>
Aantal monsternemingen van het verdachte materiaal en situering van de monsterneming op het verdachte materiaal	<i>1 bemonstering A2-001 : -1 Kelder 2</i>
Geschatte hoeveelheid van het verdachte materiaal waarop deze fiche betrekking heeft	<i>+/- 4 m</i>
Toegankelijkheid van dit verdachte materiaal	<i>Gemakkelijk</i>
Oppervlaktebehandeling	<i>/</i>
Toestand van degradatie, eventuele beschadigingen en omvang ervan	<i>Goede algemene staat</i>
Eventuele opmerkingen	<i>/</i>
Conclusie	
Aanwezigheid of afwezigheid van asbest	Asbest vrij

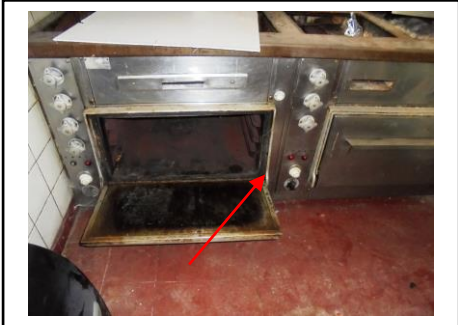
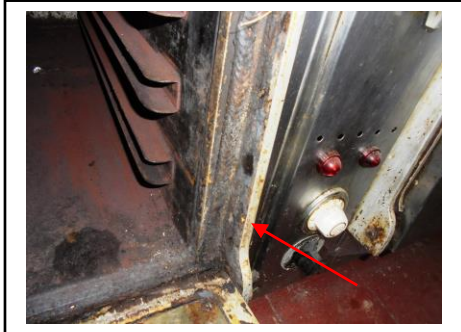
Kenmerken	
<p>A3-0</p> <div style="display: flex; justify-content: space-around;">

</div>	
Type van materiaal	<i>Ovendeur koorden</i>
Exacte plaatsbepaling(en) van het verdachte materiaal	<i>0 Keuken</i>
Aantal monsternemingen van het verdachte materiaal en situering van de monsterneming op het verdachte materiaal	<i>/</i>
Geschatte hoeveelheid van het verdachte materiaal waarop deze fiche betrekking heeft	<i>2 stukken</i>
Toegankelijkheid van dit verdachte materiaal	<i>Gemakkelijk</i>
Oppervlaktebehandeling	<i>/</i>
Toestand van degradatie, eventuele beschadigingen en omvang ervan	<i>Licht gedegradieerd</i>
Eventuele opmerkingen	<i>/</i>
Conclusie	
Aanwezigheid of afwezigheid van asbest	Bevat asbest – Eternit

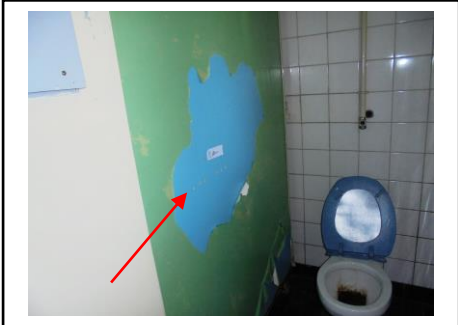
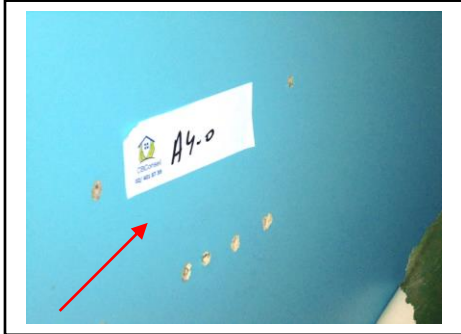
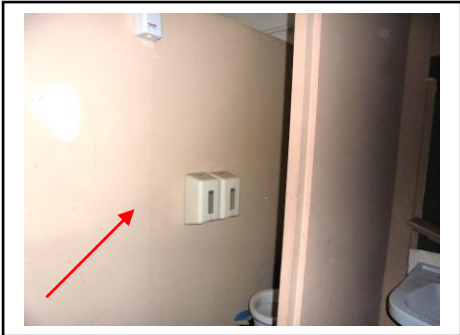
Kenmerken	
<p>A4-0</p>

Type van materiaal	<i>Toiletafscheidings met dubbel paneel</i>
Exacte plaatsbepaling(en) van het verdachte materiaal	<i>0 Herentoiletten; damestoiletten</i>
Aantal monsternemingen van het verdachte materiaal en situering van de monsterneming op het verdachte materiaal	/
Geschatte hoeveelheid van het verdachte materiaal waarop deze fiche betrekking heeft	<i>15 m²</i>
Toegankelijkheid van dit verdachte materiaal	<i>Gemakkelijk</i>
Oppervlaktebehandeling	<i>Geveerd</i>
Toestand van degradatie, eventuele beschadigingen en omvang ervan	<i>Licht gedegradeerd</i>
Eventuele opmerkingen	/
Conclusie	
Aanwezigheid of afwezigheid van asbest	Bevat asbest – Eternit

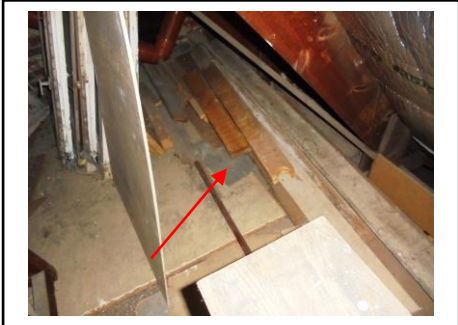
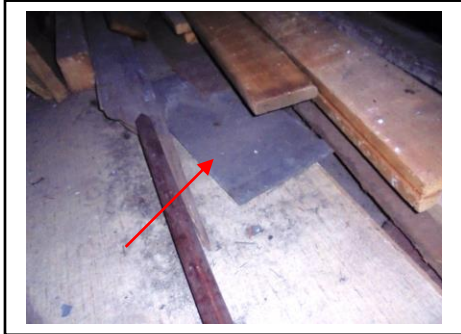
Kenmerken	
A6-0

Type van materiaal	<i>Asbest cement leien op de grond</i>
Exacte plaatsbepaling(en) van het verdachte materiaal	<i>+1 Zolder</i>
Aantal monsternemingen van het verdachte materiaal en situering van de monsterneming op het verdachte materiaal	/
Geschatte hoeveelheid van het verdachte materiaal waarop deze fiche betrekking heeft	<i>1 stuk</i>
Toegankelijkheid van dit verdachte materiaal	<i>Gemakkelijk</i>
Oppervlaktebehandeling	/
Toestand van degradatie, eventuele beschadigingen en omvang ervan	<i>Licht gedegradeerd</i>
Eventuele opmerkingen	/
Conclusie	
Aanwezigheid of afwezigheid van asbest	Bevat asbest – Eternit

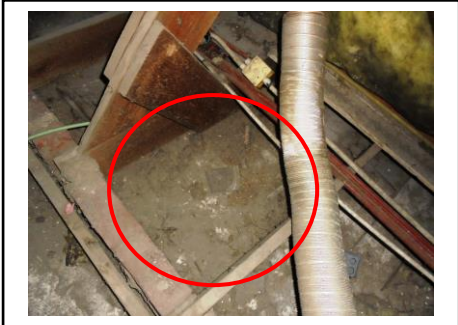
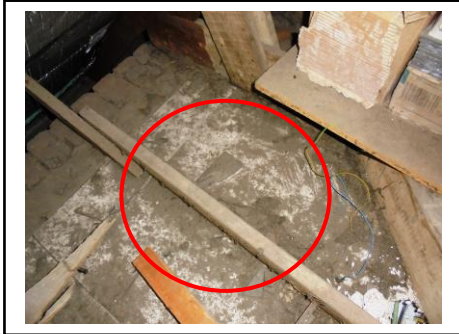
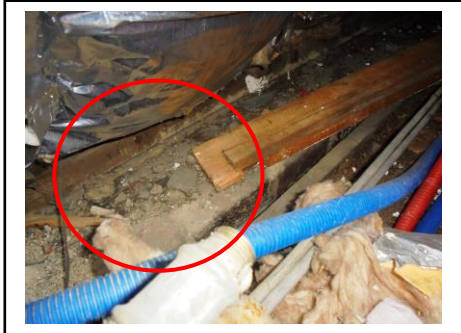
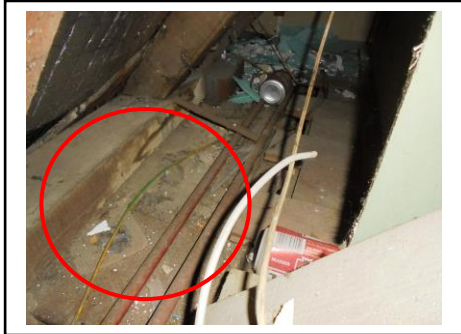
Kenmerken	
A7-0

Type van materiaal	<i>Leisteenpuin op de vloer</i>
Exacte plaatsbepaling(en) van het verdachte materiaal	<i>+1 Zolder badkamer slaapkamer 7; Zolder badkamer 1; Zolder woonkamer</i>
Aantal monsternemingen van het verdachte materiaal en situering van de monsterneming op het verdachte materiaal	<i>/</i>
Geschatte hoeveelheid van het verdachte materiaal waarop deze fiche betrekking heeft	<i>Meerdere stukken</i>
Toegankelijkheid van dit verdachte materiaal	<i>Moeilijk</i>
Oppervlaktebehandeling	<i>/</i>
Toestand van degradatie, eventuele beschadigingen en omvang ervan	<i>Zeer gedegradieerd</i>
Eventuele opmerkingen	<i>/</i>
Conclusie	
Aanwezigheid of afwezigheid van asbest	Bevat asbest – Eternit

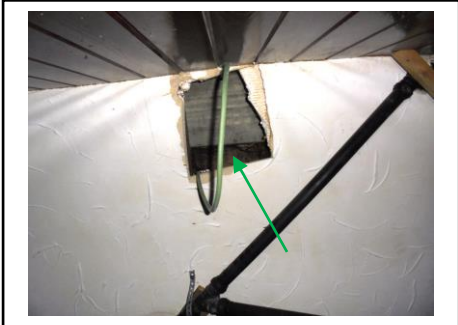
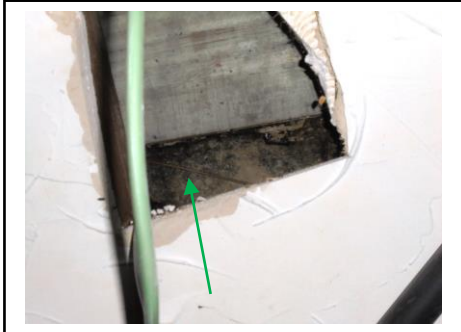
Kenmerken	
A8-001

Type van materiaal	<i>Dakbedekking op mantels</i>
Exacte plaatsbepaling(en) van het verdachte materiaal	<i>0 Opslag 01</i>
Aantal monsternemingen van het verdachte materiaal en situering van de monsterneming op het verdachte materiaal	<i>1 bemonstering</i>
Geschatte hoeveelheid van het verdachte materiaal waarop deze fiche betrekking heeft	<i>Onbepaald</i>
Toegankelijkheid van dit verdachte materiaal	<i>Moeilijk</i>
Oppervlaktebehandeling	<i>/</i>
Toestand van degradatie, eventuele beschadigingen en omvang ervan	<i>Gedegradeerd</i>
Eventuele opmerkingen	<i>/</i>
Conclusie	
Aanwezigheid of afwezigheid van asbest	Asbest vrij

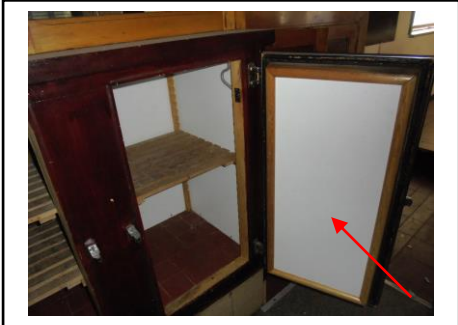
Kenmerken	
<p>A9-0</p>

Type van materiaal	<i>Asbest cement koelkast muren</i>
Exacte plaatsbepaling(en) van het verdachte materiaal	<i>0 Bar</i>
Aantal monsternemingen van het verdachte materiaal en situering van de monsterneming op het verdachte materiaal	<i>/</i>
Geschatte hoeveelheid van het verdachte materiaal waarop deze fiche betrekking heeft	<i>+/- 7 m²</i>
Toegankelijkheid van dit verdachte materiaal	<i>Gemakkelijk</i>
Oppervlaktebehandeling	<i>/</i>
Toestand van degradatie, eventuele beschadigingen en omvang ervan	<i>Goede algemene staat</i>
Eventuele opmerkingen	<i>/</i>
Conclusie	
Aanwezigheid of afwezigheid van asbest	Bevat asbest – Glasal

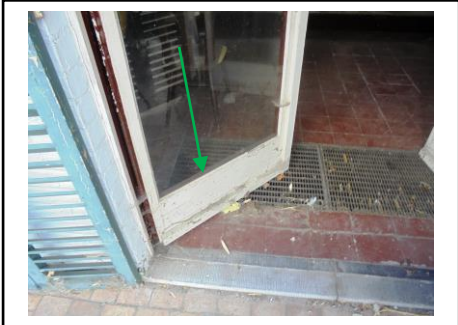
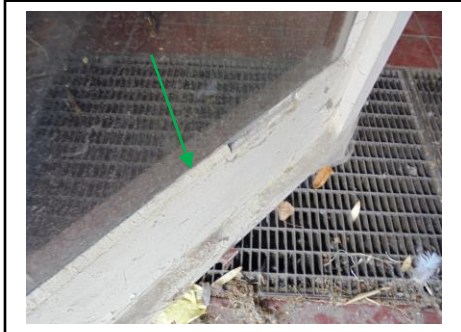
Kenmerken	
A10-001

Type van materiaal	<i>Beglazingskit voor ramen</i>
Exacte plaatsbepaling(en) van het verdachte materiaal	<i>Gevel</i>
Aantal monsternemingen van het verdachte materiaal en situering van de monsterneming op het verdachte materiaal	<i>1 bemonstering</i>
Geschatte hoeveelheid van het verdachte materiaal waarop deze fiche betrekking heeft	<i>/</i>
Toegankelijkheid van dit verdachte materiaal	<i>Gemakkelijk</i>
Oppervlaktebehandeling	<i>Geveerd</i>
Toestand van degradatie, eventuele beschadigingen en omvang ervan	<i>Licht gedegradeerd</i>
Eventuele opmerkingen	<i>/</i>
Conclusie	
Aanwezigheid of afwezigheid van asbest	Asbest vrij

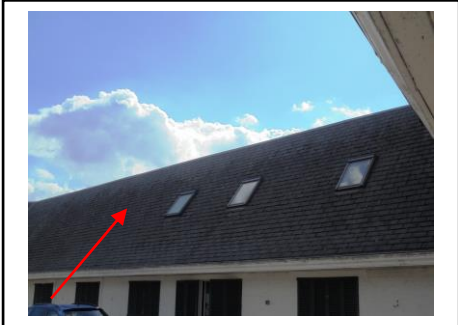
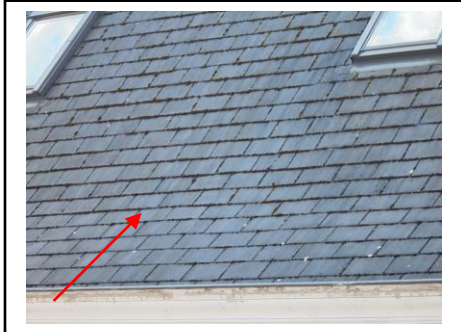
Kenmerken	
A11-0

Type van materiaal	<i>Asbestcement dakleien</i>
Exacte plaatsbepaling(en) van het verdachte materiaal	<i>Dak</i>
Aantal monsternemingen van het verdachte materiaal en situering van de monsterneming op het verdachte materiaal	/
Geschatte hoeveelheid van het verdachte materiaal waarop deze fiche betrekking heeft	<i>+/- 500 m²</i>
Toegankelijkheid van dit verdachte materiaal	<i>Moeilijk</i>
Oppervlaktebehandeling	/
Toestand van degradatie, eventuele beschadigingen en omvang ervan	<i>Licht gedegradeerd</i>
Eventuele opmerkingen	/
Conclusie	
Aanwezigheid of afwezigheid van asbest	Bevat asbest – Eternit

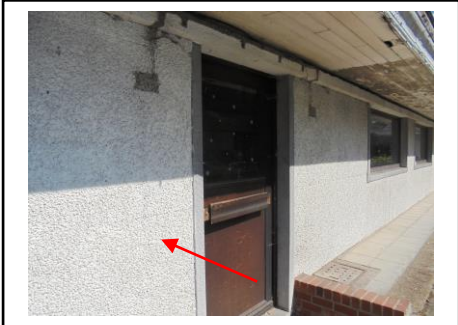
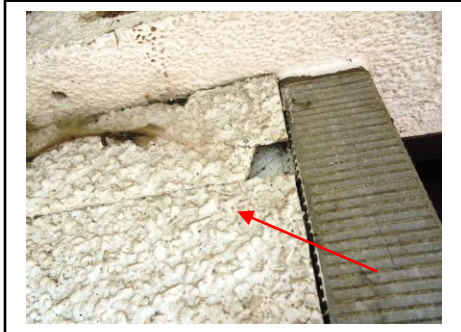
Kenmerken	
A12-001

Type van materiaal	<i>Bekledingspanelen</i>
Exacte plaatsbepaling(en) van het verdachte materiaal	<i>Voorgevel</i>
Aantal monsternemingen van het verdachte materiaal en situering van de monsterneming op het verdachte materiaal	<i>1 bemonstering</i>
Geschatte hoeveelheid van het verdachte materiaal waarop deze fiche betrekking heeft	<i>+/- 20 m²</i>
Toegankelijkheid van dit verdachte materiaal	<i>Gemakkelijk</i>
Oppervlaktebehandeling	<i>/</i>
Toestand van degradatie, eventuele beschadigingen en omvang ervan	<i>Licht gedegradieerd</i>
Eventuele opmerkingen	<i>/</i>
Conclusie	
Aanwezigheid of afwezigheid van asbest	Bevat asbest – Chrysotiel
