INVENTAIRE AMIANTE EN VUE DE

**(X) DEMOLITION
() TRANSFORMATION**

Adresse du site inventorié : Avenue Mahatma Gandhi 3 - 1080 Bruxelles.

Référence de l'inventaire: CBC-R22/550.

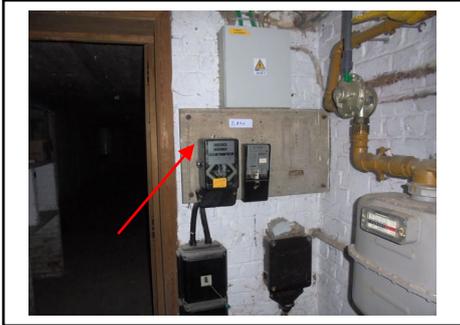
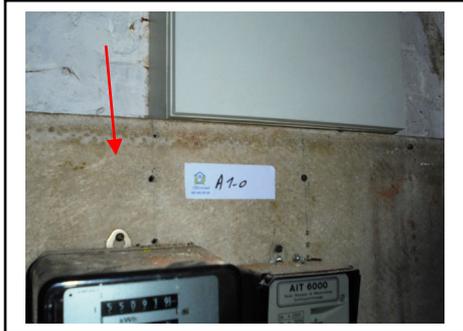
Caractéristiques	
<p>A1-0</p>

Type de matériau	<i>Plaque de support compteur en amiante ciment</i>
Localisation(s) exacte(s) du matériau suspect	<i>-1 Cave 2</i>
Nombre et endroits de prélèvements dans le matériau suspect	<i>/</i>
Quantité approximative du matériau suspect concerné par la présente fiche	<i>1 pièce</i>
Accessibilité de ce matériau suspect	<i>Facile</i>
Traitement de surface	<i>Aucun</i>
Etat de dégradation, dommages éventuels et leur étendue	<i>Légèrement dégradé</i>
Remarques éventuelles	<i>/</i>
Conclusion	
Présence ou absence d'amiante	Présence d'amiante – Eternit

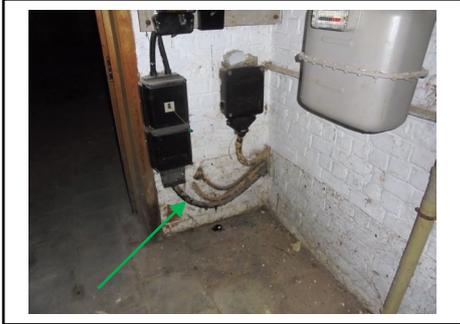
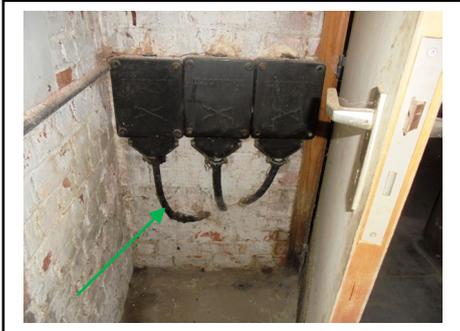
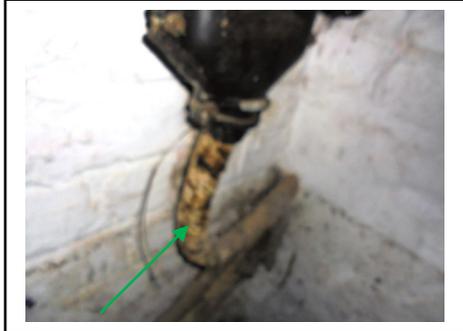
Caractéristiques	
<p>A2-001</p> <div style="display: flex; flex-direction: column; align-items: center;">

Type de matériau	<i>Isolation câble électrique</i>
Localisation(s) exacte(s) du matériau suspect	<i>-1 Cave 2 ; Cave 1</i>
Nombre et endroits de prélèvements dans le matériau suspect	<i>1 échantillonnage : A2-001 -1 Cave 2</i>
Quantité approximative du matériau suspect concerné par la présente fiche	<i>+/- 4 m</i>
Accessibilité de ce matériau suspect	<i>Facile</i>
Traitement de surface	<i>Aucun</i>
Etat de dégradation, dommages éventuels et leur étendue	<i>Bon état général</i>
Remarques éventuelles	<i>/</i>
Conclusion	
Présence ou absence d'amiante	Absence d'amiante

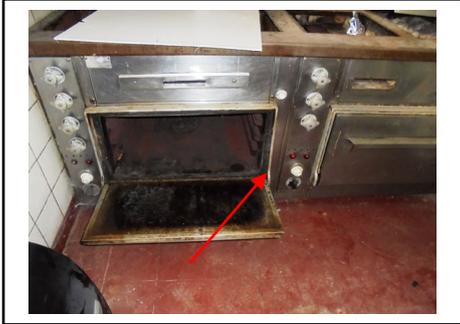
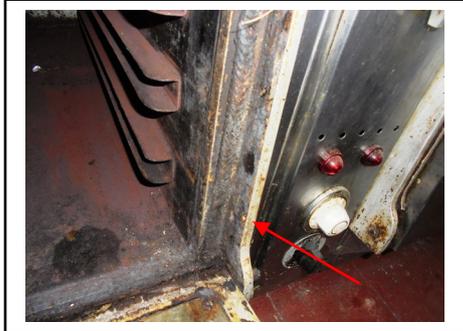
Caractéristiques	
<p>A3-0</p> <div style="display: flex; justify-content: space-around;">

</div>	
Type de matériau	<i>Cordelette porte four</i>
Localisation(s) exacte(s) du matériau suspect	<i>0 Cuisine</i>
Nombre et endroits de prélèvements dans le matériau suspect	/
Quantité approximative du matériau suspect concerné par la présente fiche	<i>2 pièces</i>
Accessibilité de ce matériau suspect	<i>Facile</i>
Traitement de surface	<i>Aucun</i>
Etat de dégradation, dommages éventuels et leur étendue	<i>Légèrement dégradé</i>
Remarques éventuelles	/
Conclusion	
Présence ou absence d'amiante	Présence d'amiante – Eternit

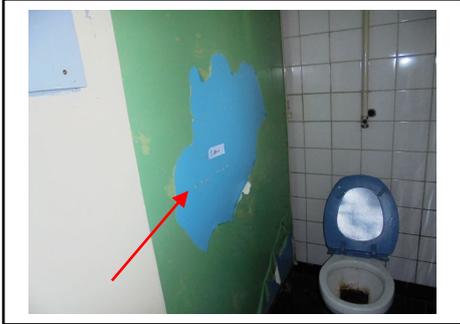
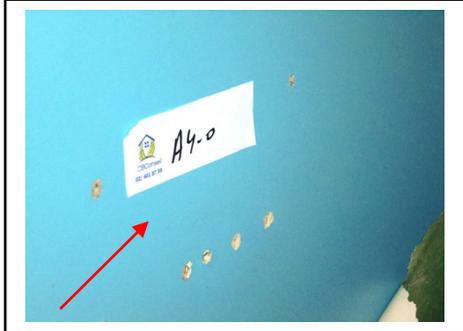
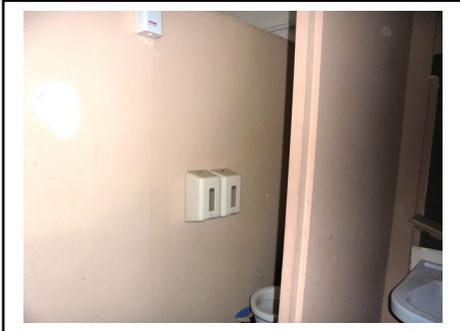
Caractéristiques	
<p>A4-0</p> <div style="display: flex; flex-direction: column; align-items: center;">

</div>	
Type de matériau	<i>Panneaux de séparation double WC</i>
Localisation(s) exacte(s) du matériau suspect	<i>0 Sanitaires hommes ; Sanitaires femmes</i>
Nombre et endroits de prélèvements dans le matériau suspect	/
Quantité approximative du matériau suspect concerné par la présente fiche	<i>15 m²</i>
Accessibilité de ce matériau suspect	<i>Facile</i>
Traitement de surface	<i>Peint</i>
Etat de dégradation, dommages éventuels et leur étendue	<i>Légèrement dégradé</i>
Remarques éventuelles	/
Conclusion	
Présence ou absence d'amiante	Présence d'amiante – Eternit

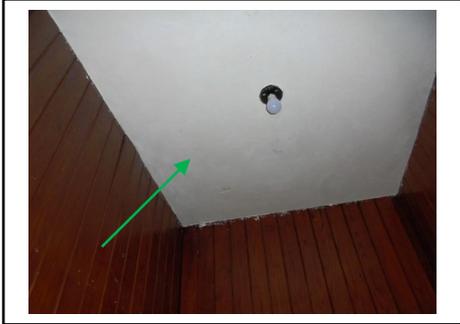
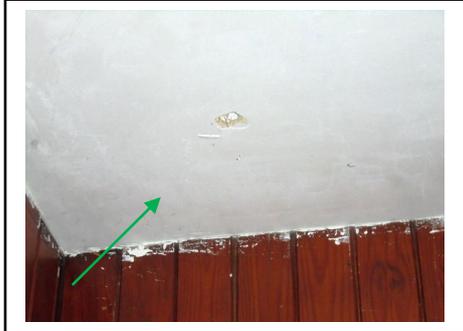
Caractéristiques	
<p>A5-001</p> <div style="display: flex; justify-content: space-around;">

</div>	
Type de matériau	<i>Plafonnage plafond</i>
Localisation(s) exacte(s) du matériau suspect	<i>0 Accès escaliers côté sanitaires</i>
Nombre et endroits de prélèvements dans le matériau suspect	<i>1 échantillonnage</i>
Quantité approximative du matériau suspect concerné par la présente fiche	<i>+/- 4 m²</i>
Accessibilité de ce matériau suspect	<i>Facile</i>
Traitement de surface	<i>Peint</i>
État de dégradation, dommages éventuels et leur étendue	<i>Bon état général</i>
Remarques éventuelles	<i>/</i>
Conclusion	
Présence ou absence d'amiante	Absence d'amiante

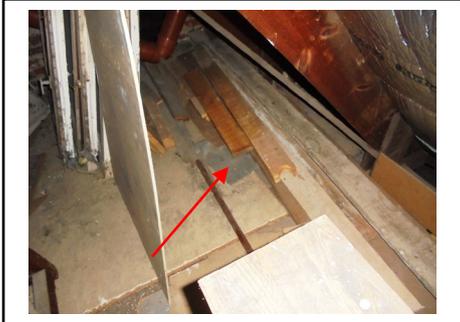
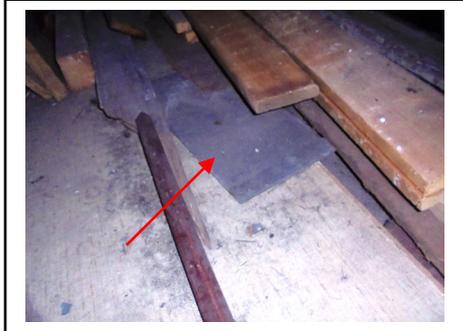
Caractéristiques	
<p>A6-0</p> <div style="text-align: center;">

</div>
Type de matériau	<i>Ardoises en amiante ciment au sol</i>
Localisation(s) exacte(s) du matériau suspect	<i>+1 Grenier</i>
Nombre et endroits de prélèvements dans le matériau suspect	<i>/</i>
Quantité approximative du matériau suspect concerné par la présente fiche	<i>1 pièce</i>
Accessibilité de ce matériau suspect	<i>Facile</i>
Traitement de surface	<i>Aucun</i>
Etat de dégradation, dommages éventuels et leur étendue	<i>Légèrement dégradé</i>
Remarques éventuelles	<i>/</i>
Conclusion	
Présence ou absence d'amiante	Présence d'amiante – Eternit

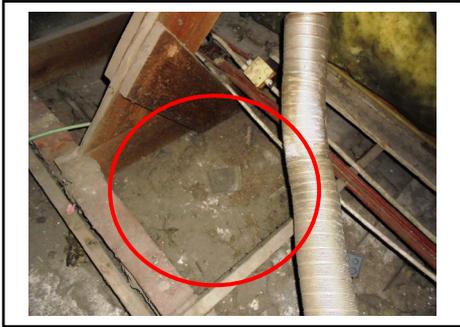
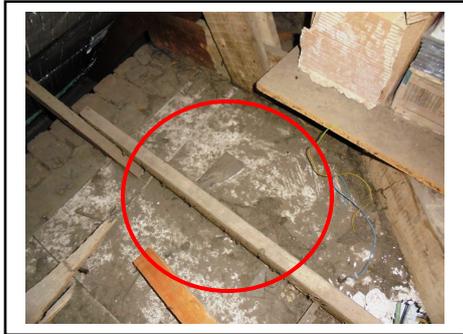
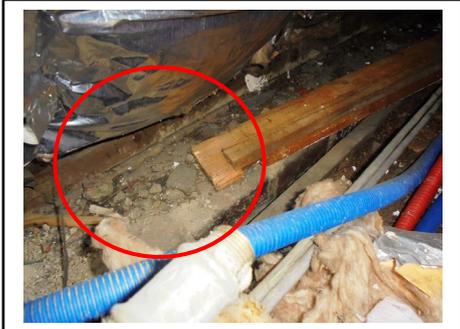
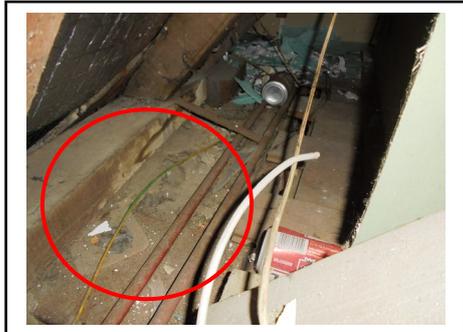
Caractéristiques	
A7-0

Type de matériau	<i>Débris d'ardoises au sol</i>
Localisation(s) exacte(s) du matériau suspect	<i>+1 Combles sanitaires chambre 7 ; Combles salle de bain n°1 ; Combles salon</i>
Nombre et endroits de prélèvements dans le matériau suspect	<i>/</i>
Quantité approximative du matériau suspect concerné par la présente fiche	<i>Plusieurs morceaux</i>
Accessibilité de ce matériau suspect	<i>Difficile</i>
Traitement de surface	<i>Aucun</i>
Etat de dégradation, dommages éventuels et leur étendue	<i>Dégradé</i>
Remarques éventuelles	<i>/</i>
Conclusion	
Présence ou absence d'amiante	Présence d'amiante – Eternit

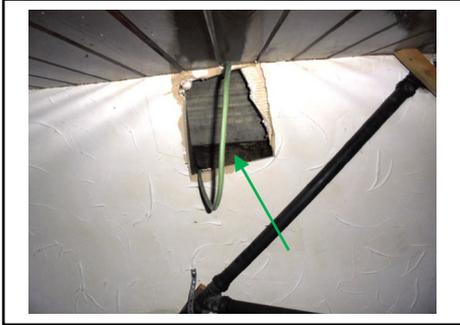
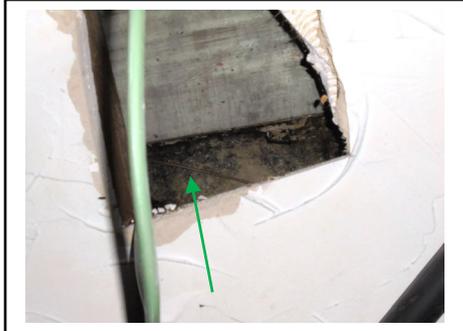
Caractéristiques	
<p>A8-001</p> <div style="display: flex; justify-content: space-around;">

</div>	
Type de matériau	<i>Roofing sur volige</i>
Localisation(s) exacte(s) du matériau suspect	<i>0 Rangement 01</i>
Nombre et endroits de prélèvements dans le matériau suspect	<i>1 échantillonnage</i>
Quantité approximative du matériau suspect concerné par la présente fiche	<i>Indéterminé</i>
Accessibilité de ce matériau suspect	<i>Difficile</i>
Traitement de surface	<i>Aucun</i>
Etat de dégradation, dommages éventuels et leur étendue	<i>Dégradé</i>
Remarques éventuelles	<i>/</i>
Conclusion	
Présence ou absence d'amiante	Absence d'amiante

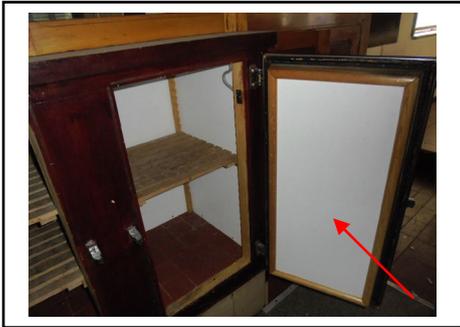
Caractéristiques	
<p>A9-0</p> <div style="text-align: center;">

</div>	
Type de matériau	<i>Parois de frigo en amiante ciment</i>
Localisation(s) exacte(s) du matériau suspect	<i>0 Bar</i>
Nombre et endroits de prélèvements dans le matériau suspect	<i>/</i>
Quantité approximative du matériau suspect concerné par la présente fiche	<i>+/- 7 m²</i>
Accessibilité de ce matériau suspect	<i>Facile</i>
Traitement de surface	<i>Aucun</i>
Etat de dégradation, dommages éventuels et leur étendue	<i>Bon état général</i>
Remarques éventuelles	<i>/</i>
Conclusion	
Présence ou absence d'amiante	Présence d'amiante – Glasal

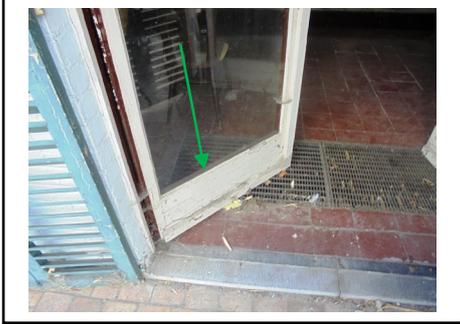
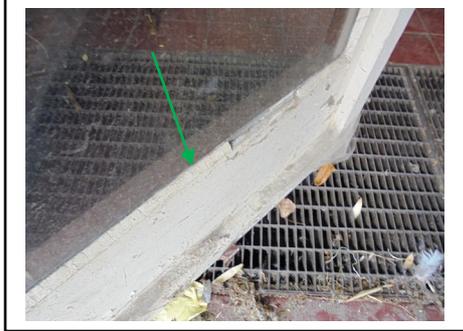
Caractéristiques	
<p>A10-001</p> <div style="display: flex; justify-content: space-around;">

</div>	
Type de matériau	<i>Mastic du vitrage des châssis</i>
Localisation(s) exacte(s) du matériau suspect	<i>Façade</i>
Nombre et endroits de prélèvements dans le matériau suspect	<i>1 échantillonnage</i>
Quantité approximative du matériau suspect concerné par la présente fiche	<i>/</i>
Accessibilité de ce matériau suspect	<i>Facile</i>
Traitement de surface	<i>Peint</i>
Etat de dégradation, dommages éventuels et leur étendue	<i>Légèrement dégradé</i>
Remarques éventuelles	<i>/</i>
Conclusion	
Présence ou absence d'amiante	Absence d'amiante

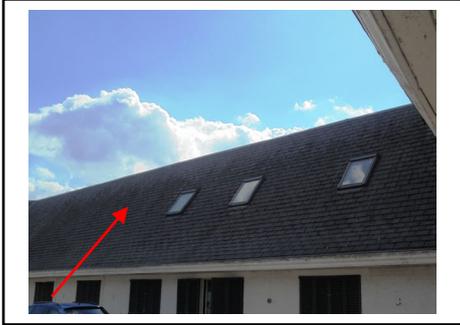
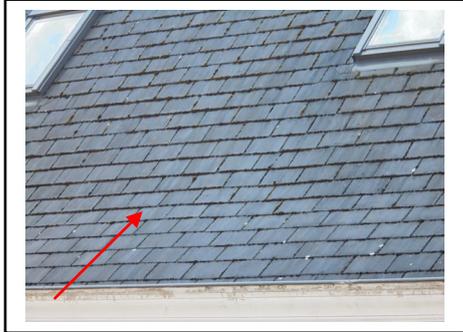
Caractéristiques	
<p>A11-0</p> <div style="text-align: center;">

</div>
Type de matériau	<i>Ardoises de toit en fibrociment</i>
Localisation(s) exacte(s) du matériau suspect	<i>Toiture</i>
Nombre et endroits de prélèvements dans le matériau suspect	/
Quantité approximative du matériau suspect concerné par la présente fiche	<i>+/- 500 m²</i>
Accessibilité de ce matériau suspect	<i>Difficile</i>
Traitement de surface	<i>Aucun</i>
Etat de dégradation, dommages éventuels et leur étendue	<i>Légèrement dégradé</i>
Remarques éventuelles	/
Conclusion	
Présence ou absence d'amiante	Présence d'amiante – Eternit

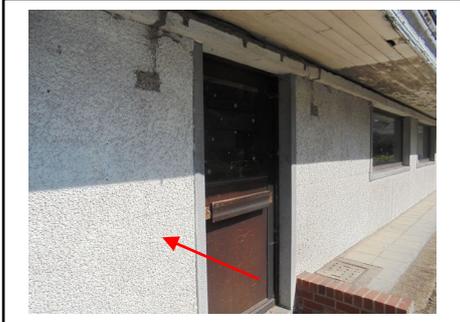
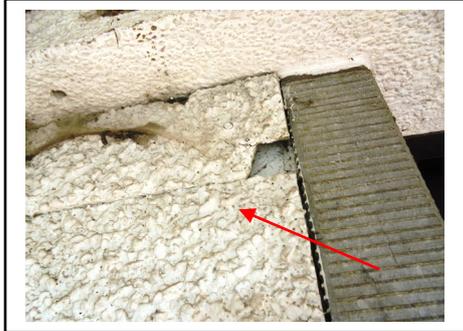
Caractéristiques	
<p>A12-001</p> <div style="text-align: center;">

</div>
Type de matériau	<i>Panneaux de bardage</i>
Localisation(s) exacte(s) du matériau suspect	<i>Façade avant</i>
Nombre et endroits de prélèvements dans le matériau suspect	<i>1 échantillonnage</i>
Quantité approximative du matériau suspect concerné par la présente fiche	<i>+/- 20 m²</i>
Accessibilité de ce matériau suspect	<i>Facile</i>
Traitement de surface	<i>Aucun</i>
Etat de dégradation, dommages éventuels et leur étendue	<i>Légèrement dégradé</i>
Remarques éventuelles	<i>/</i>
Conclusion	
Présence ou absence d'amiante	Présence d'amiante – Chrysotile
