## ASBESTINVENTARIS MET HET OOG OP

( ) AFBRAAK  
(X) VERBOUWING

**Adres van de geïnventariseerde site:** Jean-Baptiste Decockstraat 86/88 – 1080 Sint-Jans-Molenbeek.

**Referentie van de inventaris:** CBC-R21/025.4

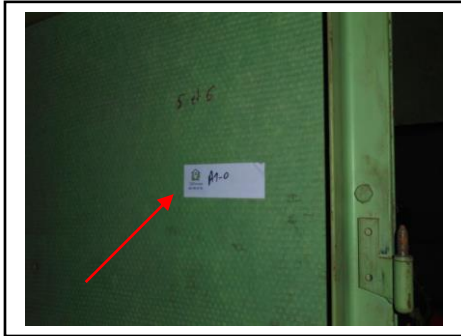
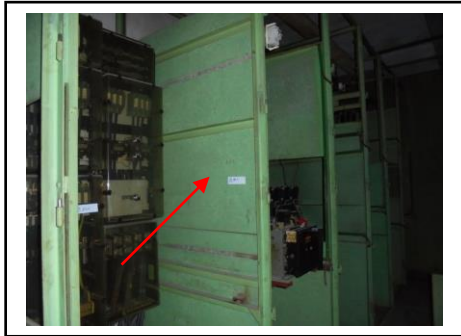
Kenmerken	
A1-0

Type van materiaal	Asbestcement cabinescheidingspanelen
Exacte plaatsbepaling(en) van het verdachte materiaal	Hoge spanning (niveau 0)
Aantal monsternemingen van het verdachte materiaal en situering van de monsterneming op het verdachte materiaal	/
Geschatte hoeveelheid van het verdachte materiaal waarop deze fiche betrekking heeft	+/- 14 m <sup>2</sup>
Toegankelijkheid van dit verdachte materiaal	Gemakkelijk
Oppervlaktebehandeling	Geverfd
Toestand van degradatie, eventuele beschadigingen en omvang ervan	Licht gedegradieerd
Eventuele opmerkingen	/
Conclusie	
Aanwezigheid of afwezigheid van asbest	<b>Bevat asbest – Eterniet</b>

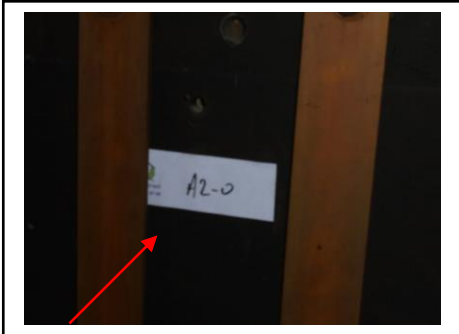
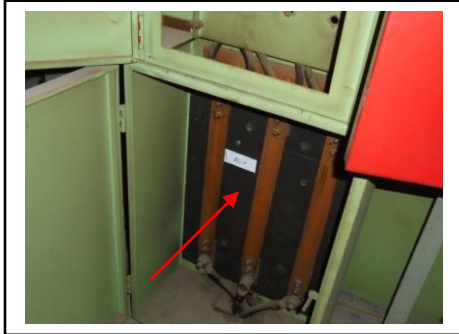
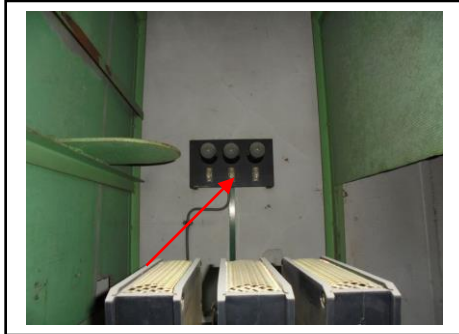
<b>Kenmerken</b>	
A2-0

Type van materiaal	Steunpanelen
Exacte plaatsbepaling(en) van het verdachte materiaal	Hoge spanning (niveau 0)
Aantal monsternemingen van het verdachte materiaal en situering van de monsterneming op het verdachte materiaal	/
Geschatte hoeveelheid van het verdachte materiaal waarop deze fiche betrekking heeft	2 stukken
Toegankelijkheid van dit verdachte materiaal	Gemakkelijk
Oppervlaktebehandeling	/
Toestand van degradatie, eventuele beschadigingen en omvang ervan	Licht gedegreerd
Eventuele opmerkingen	/
<b>Conclusie</b>	
<b>Aanwezigheid of afwezigheid van asbest</b>	<b>Bevat asbest – Massal</b>

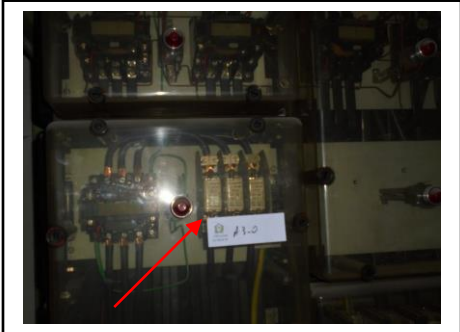
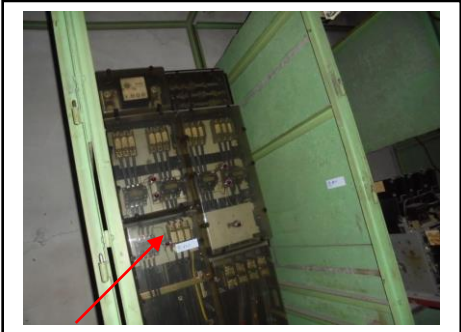
<b>Kenmerken</b>	
A3-0

Type van materiaal	Zekeringen
Exacte plaatsbepaling(en) van het verdachte materiaal	Hoge spanning (niveau 0)
Aantal monsternemingen van het verdachte materiaal en situering van de monsterneming op het verdachte materiaal	/
Geschatte hoeveelheid van het verdachte materiaal waarop deze fiche betrekking heeft	15 stukken
Toegankelijkheid van dit verdachte materiaal	Gemakkelijk
Oppervlaktebehandeling	/
Toestand van degradatie, eventuele beschadigingen en omvang ervan	Perfect staat
Eventuele opmerkingen	/
<b>Conclusie</b>	
<b>Aanwezigheid of afwezigheid van asbest</b>	<b>Bevat asbest – Massal</b>

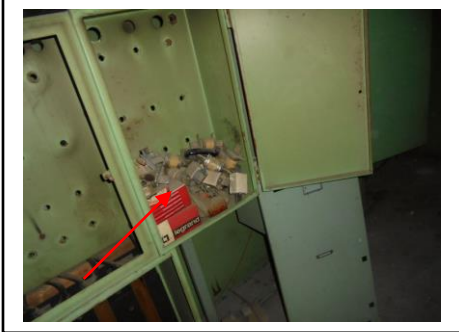
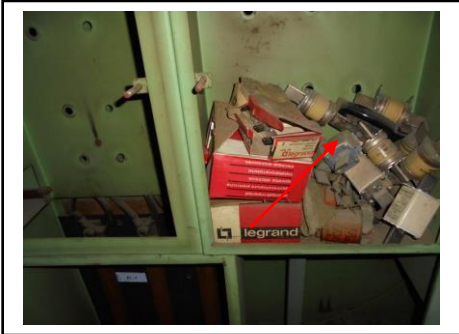
<b>Kenmerken</b>	
A4-0

Type van materiaal	Opgeslagen zekeringen
Exacte plaatsbepaling(en) van het verdachte materiaal	Hoge spanning (niveau 0)
Aantal monsternemingen van het verdachte materiaal en situering van de monsterneming op het verdachte materiaal	/
Geschatte hoeveelheid van het verdachte materiaal waarop deze fiche betrekking heeft	14 stukken
Toegankelijkheid van dit verdachte materiaal	Gemakkelijk
Oppervlaktebehandeling	/
Toestand van degradatie, eventuele beschadigingen en omvang ervan	Licht gedegradeerd
Eventuele opmerkingen	/
<b>Conclusie</b>	
<b>Aanwezigheid of afwezigheid van asbest</b>	<b>Bevat asbest</b>

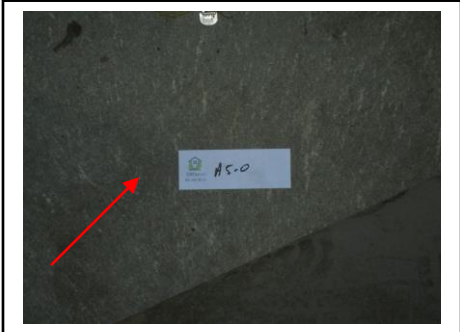
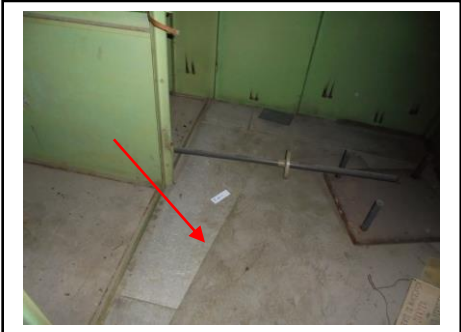
<b>Kenmerken</b>	
A5-0

Type van materiaal	Asbestcementplaten op de vloer
Exacte plaatsbepaling(en) van het verdachte materiaal	Hoge spanning (niveau 0)
Aantal monsternemingen van het verdachte materiaal en situering van de monsterneming op het verdachte materiaal	/
Geschatte hoeveelheid van het verdachte materiaal waarop deze fiche betrekking heeft	12 m <sup>2</sup>
Toegankelijkheid van dit verdachte materiaal	Gemakkelijk
Oppervlaktebehandeling	Gedeeltelijk bedekt met een coating
Toestand van degradatie, eventuele beschadigingen en omvang ervan	Licht gedegradeerd
Eventuele opmerkingen	/
<b>Conclusie</b>	
<b>Aanwezigheid of afwezigheid van asbest</b>	<b>Bevat asbest – Eterniet</b>

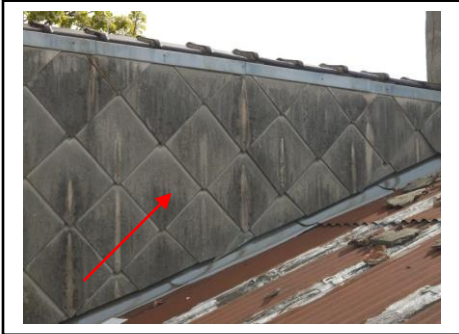
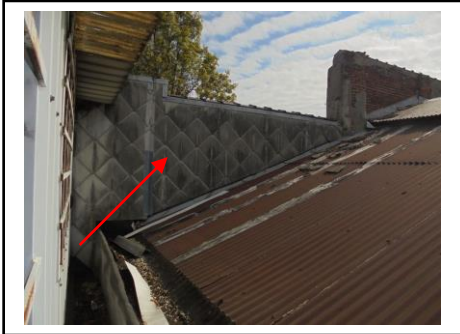
<b>Kenmerken</b>	
A6-0

Type van materiaal	Asbestcementleien voor dakbedekking
Exacte plaatsbepaling(en) van het verdachte materiaal	Dak
Aantal monsternemingen van het verdachte materiaal en situering van de monsterneming op het verdachte materiaal	/
Geschatte hoeveelheid van het verdachte materiaal waarop deze fiche betrekking heeft	6 m <sup>2</sup>
Toegankelijkheid van dit verdachte materiaal	Moeilijk
Oppervlaktebehandeling	/
Toestand van degradatie, eventuele beschadigingen en omvang ervan	Licht gedegradieerd
Eventuele opmerkingen	/
<b>Conclusie</b>	
<b>Aanwezigheid of afwezigheid van asbest</b>	<b>Bevat asbest – Eterniet</b>

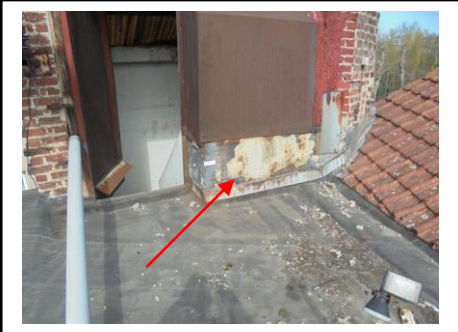
<b>Kenmerken</b>	
A7-001

Type van materiaal	Afdichtingsmiddel
Exacte plaatsbepaling(en) van het verdachte materiaal	Dak
Aantal monsternemingen van het verdachte materiaal en situering van de monsterneming op het verdachte materiaal	1 bemonstering
Geschatte hoeveelheid van het verdachte materiaal waarop deze fiche betrekking heeft	+/- 0,5 m <sup>2</sup>
Toegankelijkheid van dit verdachte materiaal	Moeilijk
Oppervlaktebehandeling	/
Toestand van degradatie, eventuele beschadigingen en omvang ervan	Gedegradeerd
Eventuele opmerkingen	/
<b>Conclusie</b>	
<b>Aanwezigheid of afwezigheid van asbest</b>	<b>Bevat asbest – Chrysotiel</b>

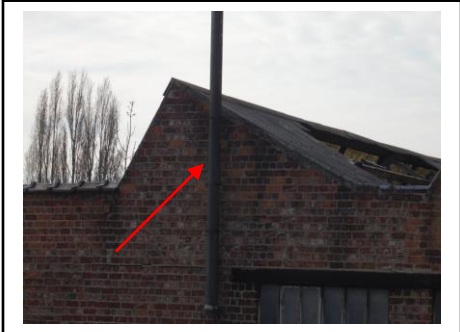
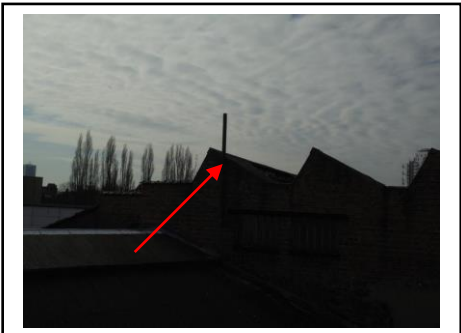
<b>Kenmerken</b>	
A9-0

Type van materiaal	Oud schoorsteenkanaal van asbestcement
Exacte plaatsbepaling(en) van het verdachte materiaal	Dak
Aantal monsternemingen van het verdachte materiaal en situering van de monsterneming op het verdachte materiaal	/
Geschatte hoeveelheid van het verdachte materiaal waarop deze fiche betrekking heeft	+/- 3 m
Toegankelijkheid van dit verdachte materiaal	Moeilijk
Oppervlaktebehandeling	/
Toestand van degradatie, eventuele beschadigingen en omvang ervan	Licht gedegradeerd
Eventuele opmerkingen	/
<b>Conclusie</b>	
<b>Aanwezigheid of afwezigheid van asbest</b>	<b>Bevat asbest – Eterniet</b>

/	Dak	2	Oud schoorsteenkanaal van asbestcement	Licht gedegradeerd	± 3 m	A9-0
/	Gevels	2	Metalen frame beglazingskit	Gedegradeerd	2 chassis	A10-001
/	Dak	2	Afdichtingsmiddel (verdacht)	Gedegradeerd	Rest	A12-0

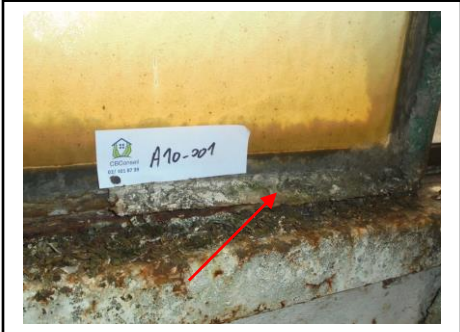
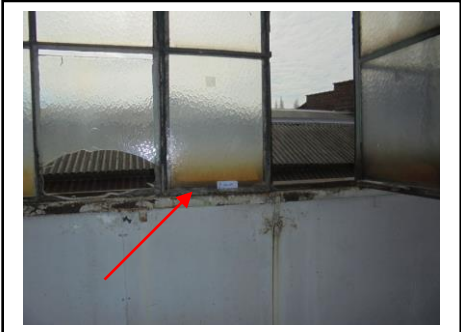
<b>Kenmerken</b>	
A10-001

Type van materiaal	Beglazingskit voor metalen kozijnen
Exacte plaatsbepaling(en) van het verdachte materiaal	Gevels
Aantal monsternemingen van het verdachte materiaal en situering van de monsterneming op het verdachte materiaal	1 bemonstering
Geschatte hoeveelheid van het verdachte materiaal waarop deze fiche betrekking heeft	2 chassis
Toegankelijkheid van dit verdachte materiaal	Gemakkelijk
Oppervlaktebehandeling	/
Toestand van degradatie, eventuele beschadigingen en omvang ervan	Gedegradeerd
Eventuele opmerkingen	/
<b>Conclusie</b>	
<b>Aanwezigheid of afwezigheid van asbest</b>	<b>Bevat asbest – Chrysotiel</b>

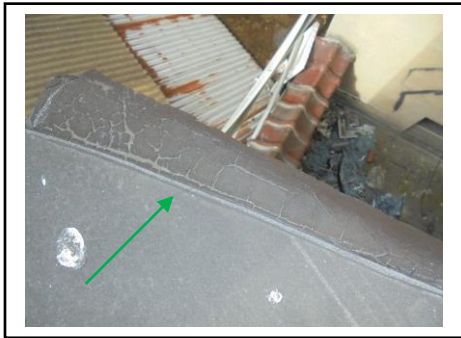
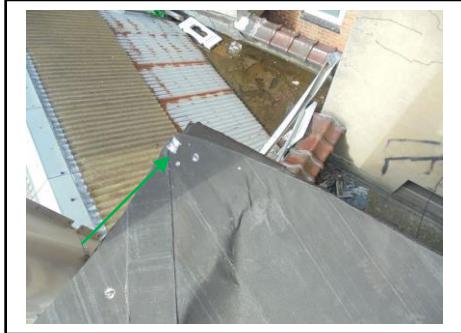
<b>Kenmerken</b>	
A11-001

Type van materiaal	Onderste dakbedekking
Exacte plaatsbepaling(en) van het verdachte materiaal	Dak
Aantal monsternemingen van het verdachte materiaal en situering van de monsterneming op het verdachte materiaal	1 bemonstering
Geschatte hoeveelheid van het verdachte materiaal waarop deze fiche betrekking heeft	+/- 25 m <sup>2</sup>
Toegankelijkheid van dit verdachte materiaal	Moeilijk
Oppervlaktebehandeling	Bedekt met een dakbedekking
Toestand van degradatie, eventuele beschadigingen en omvang ervan	Licht gedegradieerd
Eventuele opmerkingen	/
<b>Conclusie</b>	
<b>Aanwezigheid of afwezigheid van asbest</b>	<b>Asbest vrij</b>

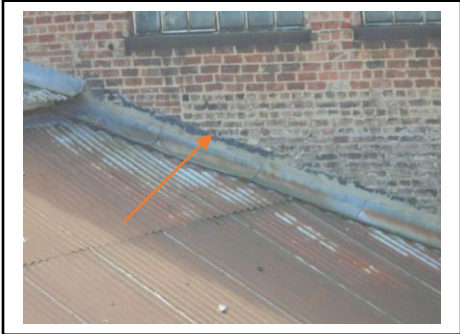
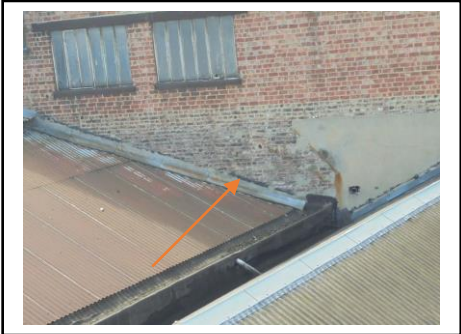
<b>Kenmerken</b>	
A12-0

Verdieping	Lokaal	Plan nr	Toepassing	Nr
/	Dak	2	Afdichtingsmiddel	A12-0

Type van materiaal	Afdichtingsmiddel
Exacte plaatsbepaling(en) van het verdachte materiaal	Dak
Aantal monsternemingen van het verdachte materiaal en situering van de monsterneming op het verdachte materiaal	/
Geschatte hoeveelheid van het verdachte materiaal waarop deze fiche betrekking heeft	Rest
Toegankelijkheid van dit verdachte materiaal	Moeilijk
Oppervlaktebehandeling	/
Toestand van degradatie, eventuele beschadigingen en omvang ervan	Gedegreerd
Eventuele opmerkingen	/
<b>Conclusie</b>	
<b>Aanwezigheid of afwezigheid van asbest</b>	<b>Verdenking van asbest</b>

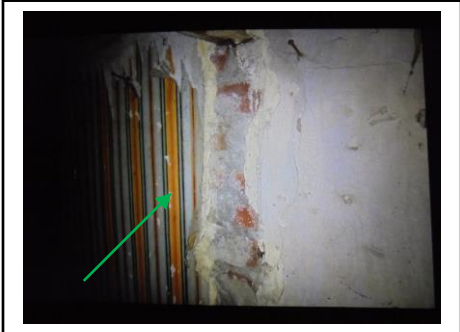
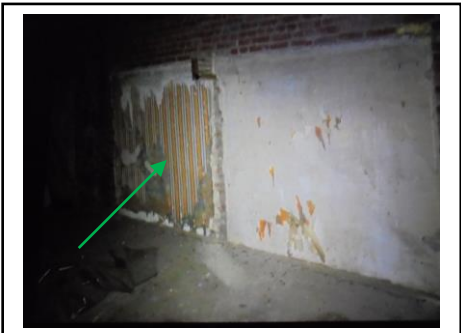
<b>Kenmerken</b>	
A13-001

Type van materiaal	Pleister
Exacte plaatsbepaling(en) van het verdachte materiaal	Zolder (niveau +2)
Aantal monsternemingen van het verdachte materiaal en situering van de monsterneming op het verdachte materiaal	1 bemonstering
Geschatte hoeveelheid van het verdachte materiaal waarop deze fiche betrekking heeft	+/- 20 m <sup>2</sup>
Toegankelijkheid van dit verdachte materiaal	Gemakkelijk
Oppervlaktebehandeling	Behangt
Toestand van degradatie, eventuele beschadigingen en omvang ervan	Gedegradeerd
Eventuele opmerkingen	/
<b>Conclusie</b>	
<b>Aanwezigheid of afwezigheid van asbest</b>	<b>Asbest vrij</b>

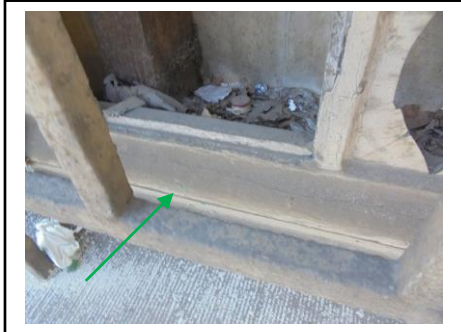
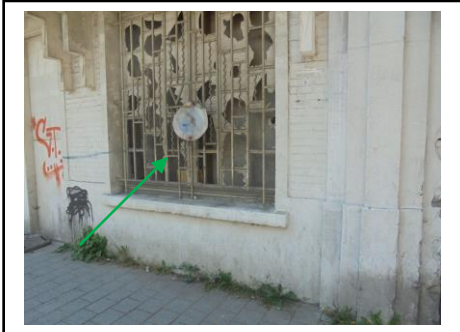
<b>Kenmerken</b>	
A14-001

Type van materiaal	Beglazingskit voor houten kozijnen
Exacte plaatsbepaling(en) van het verdachte materiaal	Gevels
Aantal monsternemingen van het verdachte materiaal en situering van de monsterneming op het verdachte materiaal	1 bemonstering
Geschatte hoeveelheid van het verdachte materiaal waarop deze fiche betrekking heeft	12 chassis
Toegankelijkheid van dit verdachte materiaal	Gemakkelijk
Oppervlaktebehandeling	Geverfd
Toestand van degradatie, eventuele beschadigingen en omvang ervan	Gedegradeerd
Eventuele opmerkingen	/
<b>Conclusie</b>	
<b>Aanwezigheid of afwezigheid van asbest</b>	<b>Asbest vrij</b>
