INVENTAIRE AMIANTE EN VUE DE

() DEMOLITION
(X) TRANSFORMATION

Adresse du site inventorié : Rue Van Kalck 93.

Référence de l'inventaire: CBC-R24/205.

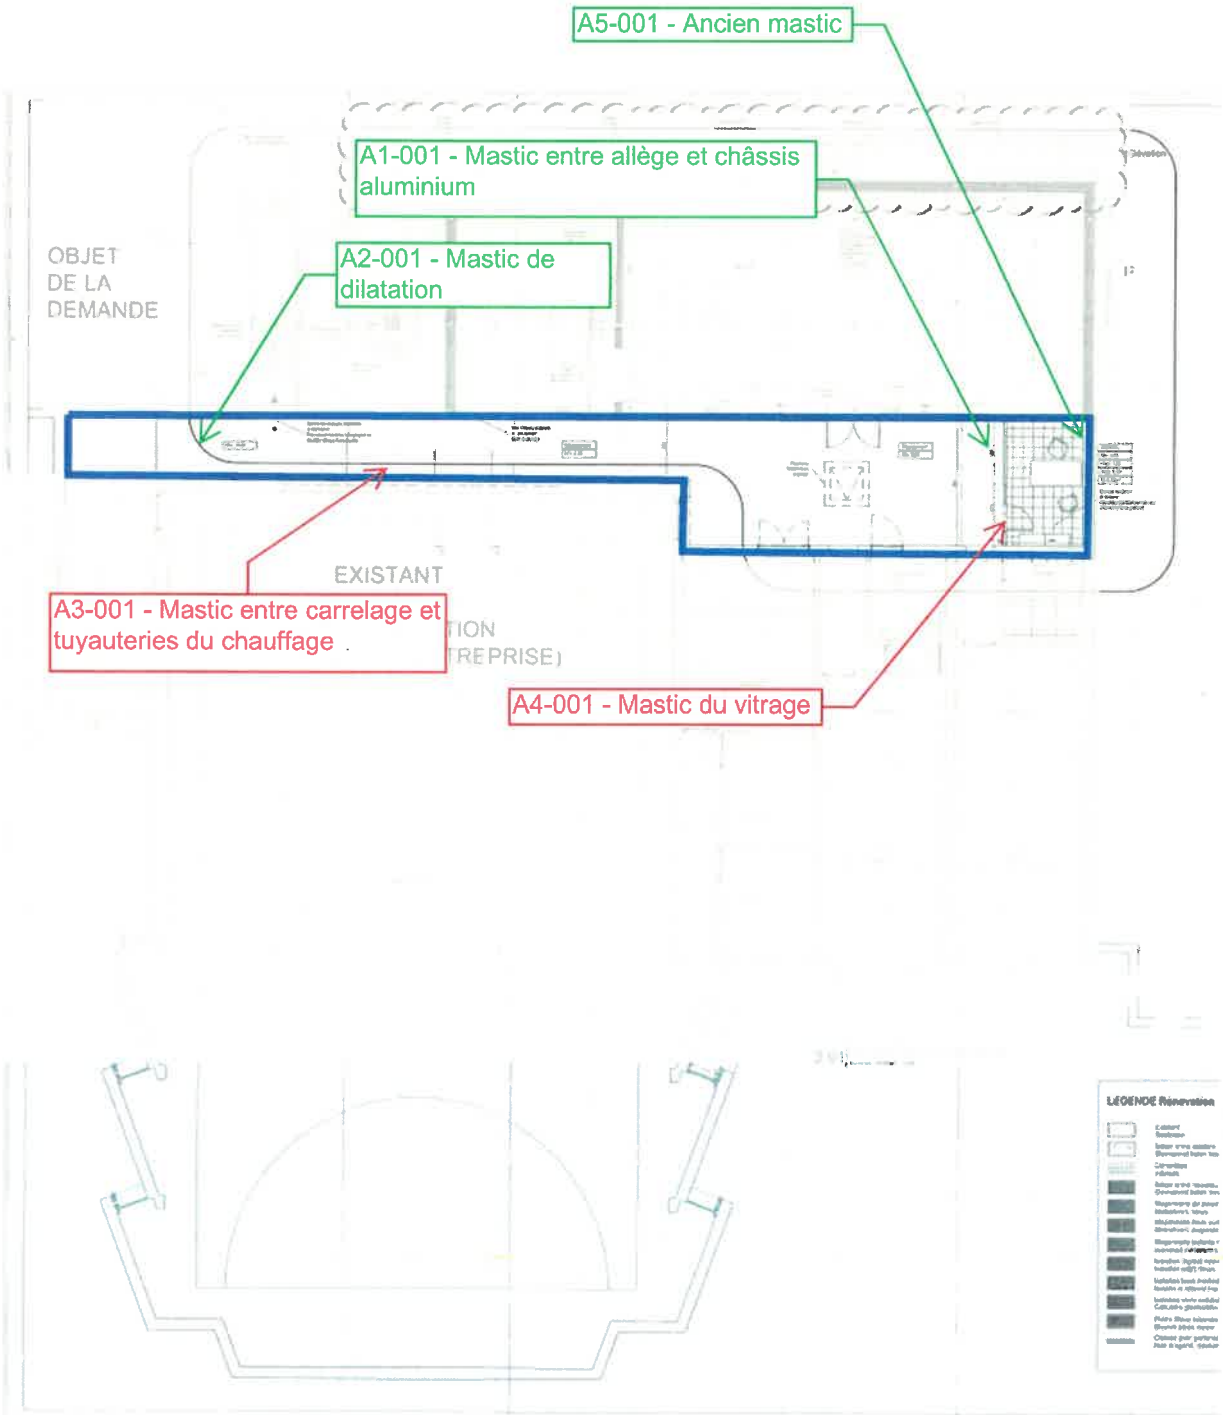
CBC-R24/205 - Plan 1

Rue Van Kalck 93. Inventaire limité à la zone entourée sur le plan n°1 (information donnée par Madame JANGIRASHVILI).
