# Inventaire Piers

*Inventaire des réutilisables - 19/10/2022*

Contact Rotor: [geraldinedurieux@rotordb.org](mailto:geraldinedurieux@rotordb.org)  
Code projet: AMO-22-033 01

**Adresse du projet**  
Rue Piers 93-97,  
1080 Molenbeek-Saint-Jean

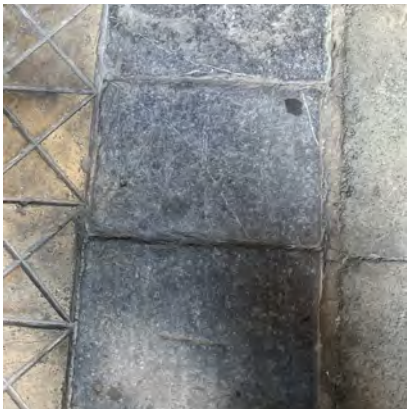
AMO-22-033 // LAN.001	
	<b>Dalle en pierre bleue extérieure</b>	☆☆ ▾
	<b>5.7 m<sup>2</sup></b>	🕒 In-situ, Revendeur pro ▾
	26x18,5cm	📍 Passage couvert vers la cour : 0

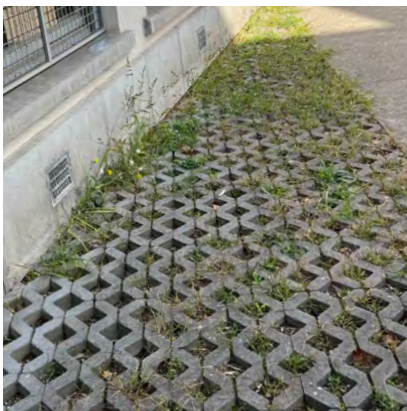
AMO-22-033 // LAN.002	
	<b>Dalle gazon en béton</b>	★ ▾
	<b>~18 m<sup>2</sup></b>	🕒 In-situ ▾
	-	📍 Façade atelier : 0

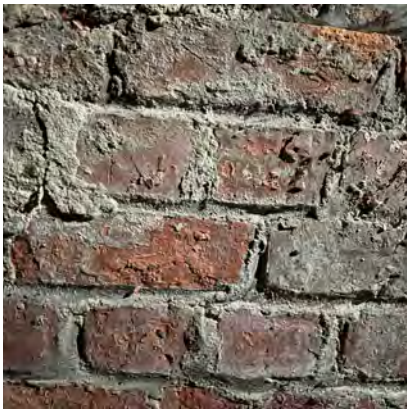
AMO-22-033 // MAS.002	
	<b>Brique de structure type 1</b>	☆☆ ▾
	<b>~32 m<sup>3</sup></b>	🕒 In-situ, Revendeur pro ▾
	18,5x9x5cm	📍 Maison A
	Test de démontage à réaliser

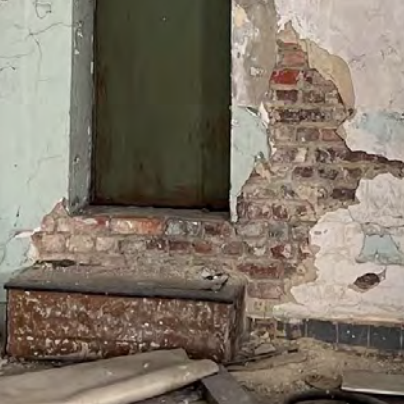
<p>AMO-22-033 // MAS.003</p> <table border="1"> <tr> <td data-bbox="603 203 1270 259"><b>Brique de structure type 2</b></td> <td data-bbox="1270 203 1433 259">☆☆ ▾</td> </tr> <tr> <td data-bbox="603 259 995 315">~71 m<sup>3</sup></td> <td data-bbox="995 259 1433 315">📍 In-situ, Revendeur pro ▾</td> </tr> <tr> <td data-bbox="603 315 995 371">21,5x8,5x5,5cm</td> <td data-bbox="995 315 1433 371">📍 Maison A, partie avant</td> </tr> <tr> <td colspan="2" data-bbox="603 371 1433 593">Test de démontage à réaliser</td> </tr> </table>	<b>Brique de structure type 2</b>	☆☆ ▾	~71 m <sup>3</sup>	📍 In-situ, Revendeur pro ▾	21,5x8,5x5,5cm	📍 Maison A, partie avant	Test de démontage à réaliser	
<b>Brique de structure type 2</b>	☆☆ ▾								
~71 m <sup>3</sup>	📍 In-situ, Revendeur pro ▾								
21,5x8,5x5,5cm	📍 Maison A, partie avant								
Test de démontage à réaliser

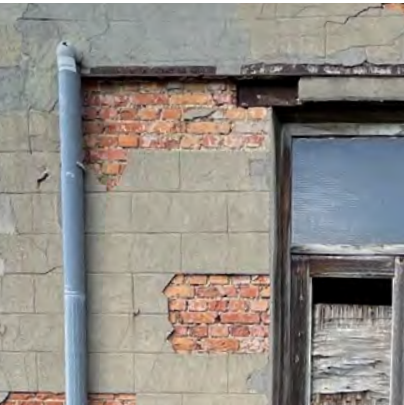
<p>AMO-22-033 // MAS.004</p> <table border="1"> <tr> <td data-bbox="603 642 1270 698"><b>Brique de structure type 3</b></td> <td data-bbox="1270 642 1433 698">☆☆ ▾</td> </tr> <tr> <td data-bbox="603 698 995 754">~81 m<sup>3</sup></td> <td data-bbox="995 698 1433 754">📍 In-situ, Revendeur pro ▾</td> </tr> <tr> <td data-bbox="603 754 995 810">18,5x9,5x6cm</td> <td data-bbox="995 754 1433 810">📍 Maison A, partie arrière</td> </tr> <tr> <td colspan="2" data-bbox="603 810 1433 1032">Test de démontage à réaliser</td> </tr> </table>	<b>Brique de structure type 3</b>	☆☆ ▾	~81 m <sup>3</sup>	📍 In-situ, Revendeur pro ▾	18,5x9,5x6cm	📍 Maison A, partie arrière	Test de démontage à réaliser

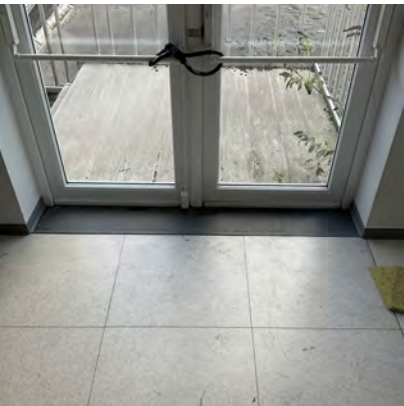
<p>AMO-22-033 // MAS.008</p> <table border="1"> <tr> <td data-bbox="603 1084 1270 1140"><b>Seuil de porte en pierre bleue - grand</b></td> <td data-bbox="1270 1084 1433 1140">☆ ▾</td> </tr> <tr> <td data-bbox="603 1140 995 1196">1 pc</td> <td data-bbox="995 1140 1433 1196">📍 In-situ, Revendeur pro ▾</td> </tr> <tr> <td data-bbox="603 1196 995 1252">167x32,5cm</td> <td data-bbox="995 1196 1433 1252">📍 Atelier : +2</td> </tr> <tr> <td colspan="2" data-bbox="603 1252 1433 1473"></td> </tr> </table>	<b>Seuil de porte en pierre bleue - grand</b>	☆ ▾	1 pc	📍 In-situ, Revendeur pro ▾	167x32,5cm	📍 Atelier : +2		
<b>Seuil de porte en pierre bleue - grand</b>	☆ ▾								
1 pc	📍 In-situ, Revendeur pro ▾								
167x32,5cm	📍 Atelier : +2

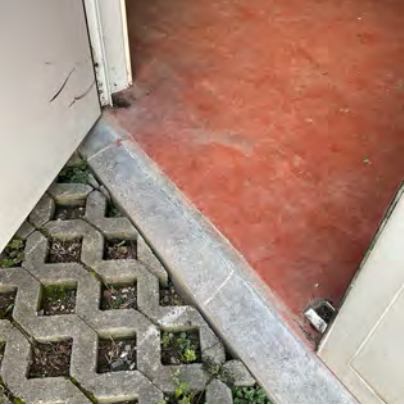
<p>AMO-22-033 // MAS.010</p> <p><b>Seuil de porte en pierre bleue incliné</b> ☆ ▾</p> <p><b>1 pc</b> ↻ In-situ, Revendeur pro ▾</p> <p>373,5x15x7cm <span style="float: right;">📍 Façade atelier : 0</span></p>

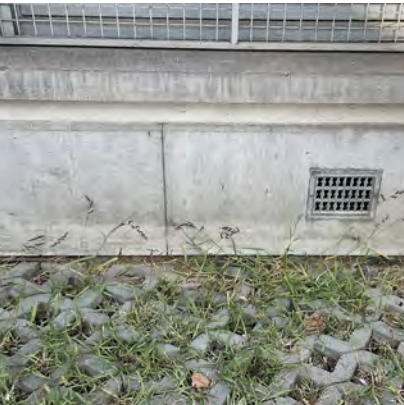
<p>AMO-22-033 // MAS.009</p> <p><b>Soubassement en pierre bleue</b> ☆ ▾</p> <p><b>22,5 mc</b> ↻ In-situ, Revendeur pro ▾</p> <p>Epaisseur : 5cm <span style="float: right;">📍 Façade atelier &amp; façade rue Piers : 0</span></p> <p>Hauteur et longueur des pièces variables          Façade atelier : h : 51cm / 14 mc          Façade rue Piers : h entre 28-80cm / 8,5 mc</p> <p>5 pc sont découpées pour accueillir une grille d'aération sur la façade de l'atelier</p>

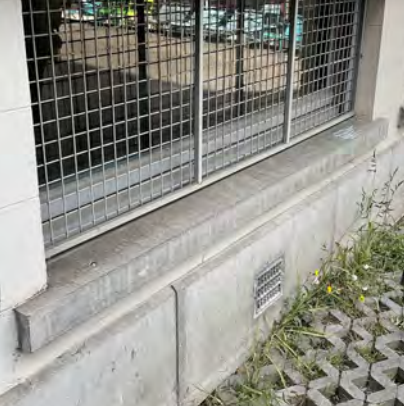
<p>AMO-22-033 // MAS.011</p> <p><b>Seuil de fenêtre en pierre bleue type 1</b> ☆ ▾</p> <p><b>5 pc</b> ↻ In-situ, Revendeur pro ▾</p> <p>231x9cm <span style="float: right;">📍 Façade atelier : 0</span></p> <p>Certaines pièces sont en mauvais état</p>

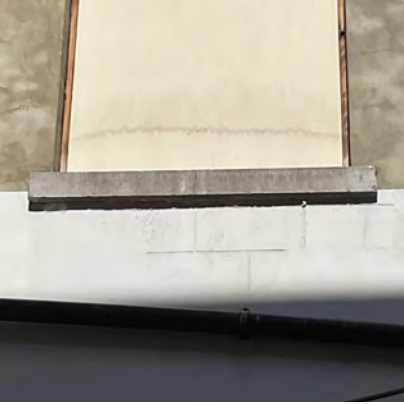
<p>AMO-22-033 // MAS.005</p> <p><b>Seuil de fenêtre en pierre bleue type 2</b> ☆ ☆ ▾</p> <p><b>20 pc</b> ↻ In-situ, Revendeur pro ▾</p> <p>variable <span style="float: right;">📍 Façades cour intérieure : 0, +1, +2</span></p> <p>160.5x22.5x10cm : 5 pc          220x20x9,5cm : 3 pc          147x12x10cm : 2 pc          120x13x10cm : 2 pc          127x11x10cm : 2 pc          150x16x10cm : 6 pc</p>

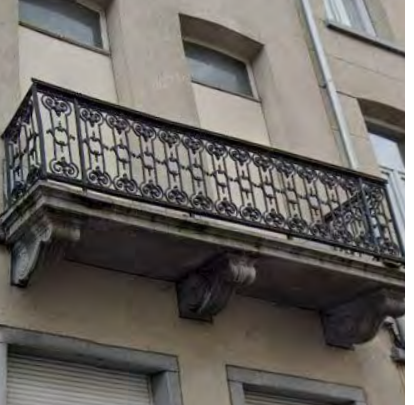
<p>AMO-22-033 // MAS.017</p> <p><b>Éléments sculptés en pierre bleue</b> ★ ★ ▾</p> <p><b>2 pc</b> ☞ In-situ, Revendeur pro ▾</p> <p>- 📍 Maison concierge : +1  Maison B : +1</p>

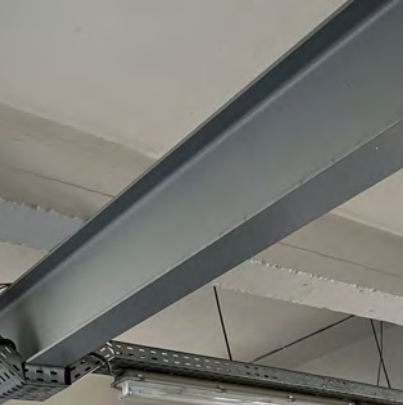
<p>AMO-22-033 // STR.001</p> <p><b>Poutre acier IPE 270</b> ★★ ▾</p> <p><b>3 pc</b> ☞ In-situ, Revendeur pro ▾</p> <p>Longueur : 529,5cm <span style="float: right;">📍 Atelier : +1</span></p> <p>Assemblage par boulonnage</p>

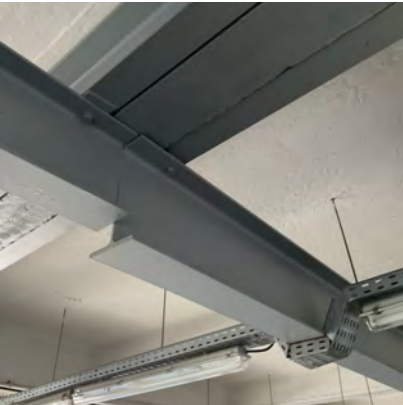
<p>AMO-22-033 // STR.002</p> <p><b>Poutre acier IPE 330</b> ★★ ▾</p> <p><b>3 pc</b> ☞ In-situ, Revendeur pro ▾</p> <p>Longueur : 755,5cm <span style="float: right;">📍 Atelier : +1</span></p> <p>Assemblage par boulonnage</p>

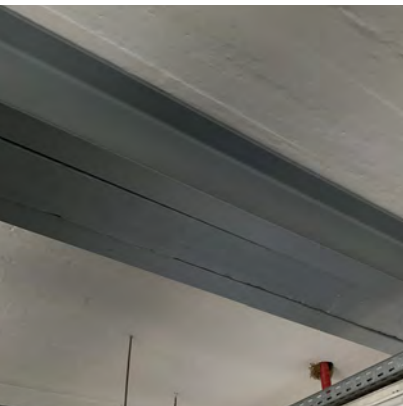
<p>AMO-22-033 // STR.003</p> <p><b>Poutre acier IPN 280</b> ★★ ▾</p> <p><b>3 pc</b> ☞ In-situ, Revendeur pro ▾</p> <p>Longueur : 380 / 412 / 520cm <span style="float: right;">📍 Atelier : +1</span></p> <p>Assemblage par boulonnage</p>

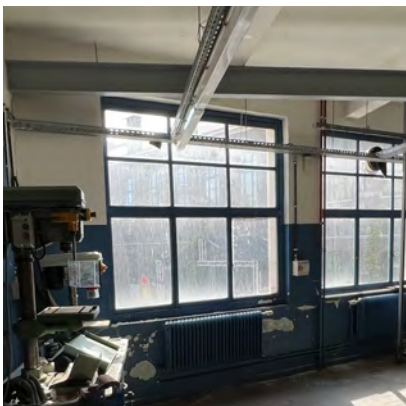
AMO-22-033 // EDW.001	
	<b>Fenêtre en bois</b>	★ ▾
	<b>3 pc</b>	🔄 In-situ, don ▾
	177x207cm	📍 Atelier : +1
	Dimension de l'ouvrant : 97,5x55cm Simple vitrage Fenêtres datant probablement de la rénovation de 1955.

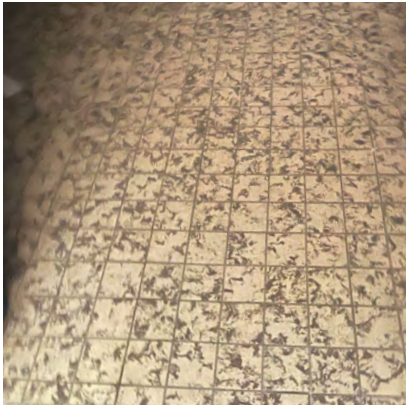
AMO-22-033 // FLO.001	
	<b>Carrelage en céramique flammé gris</b>	☆☆ ▾
	<b>12 m<sup>2</sup></b>	🔄 In-situ, Revendeur pro ▾
	10x10x1cm	📍 Atelier : 0
	<p>Aussi utilisé comme plinthe</p> <p>Environ 10% de carrelage abîmé estimé</p> <p>Test de démontage à réaliser</p>

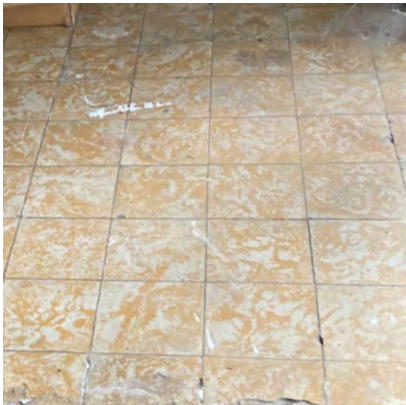
AMO-22-033 // FLO.002	
	<b>Carrelage en céramique flammé jaune</b>	☆☆☆ ▾
	<b>60 m<sup>2</sup></b>	🔄 In-situ, Revendeur pro ▾
	20x20x1,8cm	📍 Atelier : 0
	<p>Environ 20% de carrelage abîmé estimé</p> <p>Test de démontage à réaliser</p>

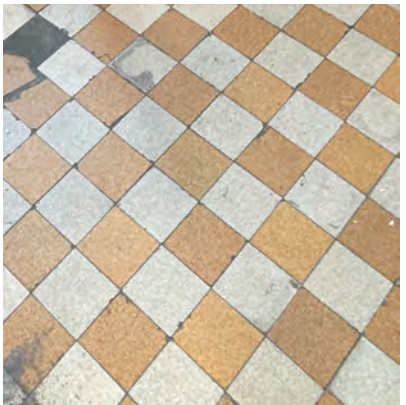
AMO-22-033 // FLO.003	
	<b>Carrelage en céramique à damier jaune et blanc</b>	☆ ▾
	<b>5 m<sup>2</sup></b>	🔄 In-situ, Revendeur pro ▾
	10x10x1cm	📍 Atelier : +1
	<p>Environ 30% de carrelage abîmé estimé</p> <p>Test de démontage à réaliser</p>

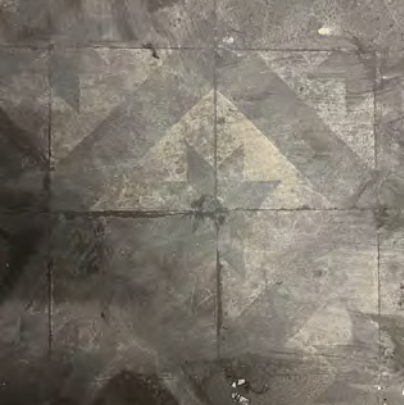
AMO-22-033 // FLO.006	
	<b>Carrelage en ciment à motifs</b>	☆☆ ▾
	<b>16 m<sup>2</sup></b>	📍 In-situ, don ▾
	-	📍 Maison concierge: -1
	Les carrelages sont très sales. Leur état est à estimer après nettoyage. Test de démontage à réaliser

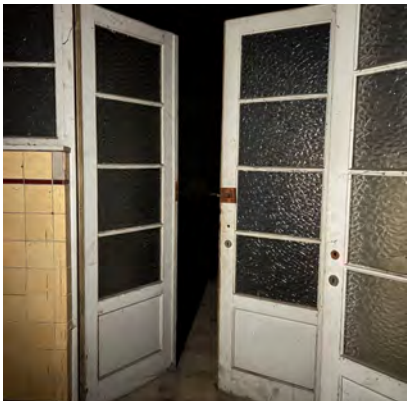
<p>AMO-22-033 // IDP.001</p> <p><b>Double porte intérieure vitrée en bois et verre martelé avec imposte</b> ★ ▾</p> <p><b>1 pc</b> <span style="float: right;">🕒 In-situ, don, revendeur pro ▾</span></p> <p>76x3,5x240cm <span style="float: right;">📍 Maison A : 0</span></p>

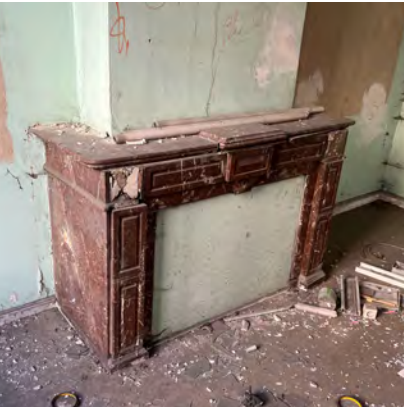
<p>AMO-22-033 // ORN.002</p> <p><b>Manteau de cheminée en plaques de marbre rouge</b> ☆ ▾</p> <p><b>1 pc</b> ☉ In-situ, Revendeur pro ▾</p> <p>165x60,5x99,5cm <span style="float: right;">📍 Maison A: +1, +2</span></p> <p>Certaines pièces sont en mauvais état. Les éléments de marbre peuvent être réutilisés séparément ou détournés de leur fonction première.</p> <p>Épaisseur marbre: 2 cm</p>

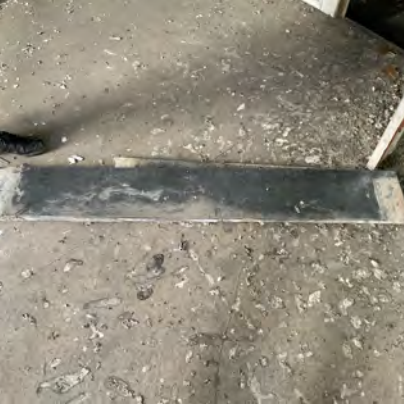
<p>AMO-22-033 // ORN.008</p> <table border="1"> <tr> <td data-bbox="603 203 1270 264"><b>Tablette de fenêtre en pierre bleue type 1</b></td> <td data-bbox="1270 203 1434 264">★★ ▾</td> </tr> <tr> <td data-bbox="603 264 1010 320"><b>4 pc</b></td> <td data-bbox="1010 264 1434 320">📍 In-situ, don, revendeur pro ▾</td> </tr> <tr> <td data-bbox="603 320 1010 383">160-176x24x2</td> <td data-bbox="1010 320 1434 383">📍 Maison A : +1, +3</td> </tr> <tr> <td colspan="2" data-bbox="603 383 1434 593"> <p>Les tablettes de fenêtres situées au +1 sont déjà démontées et se trouvent au sol.</p> <p>160x24,2x1,8cm : 2pc 176x24x2cm : 2pc</p> </td> </tr> </table>	<b>Tablette de fenêtre en pierre bleue type 1</b>	★★ ▾	<b>4 pc</b>	📍 In-situ, don, revendeur pro ▾	160-176x24x2	📍 Maison A : +1, +3	<p>Les tablettes de fenêtres situées au +1 sont déjà démontées et se trouvent au sol.</p> <p>160x24,2x1,8cm : 2pc 176x24x2cm : 2pc</p>
