## INVENTAIRE AMIANTE EN VUE DE

( ) DEMOLITION  
(X) TRANSFORMATION

**Adresse du site inventorié :** Rue Piers 93-95-97, 1080 Molenbeek-Saint-Jean.

**Référence de l'inventaire:** CBC-R23/1000.

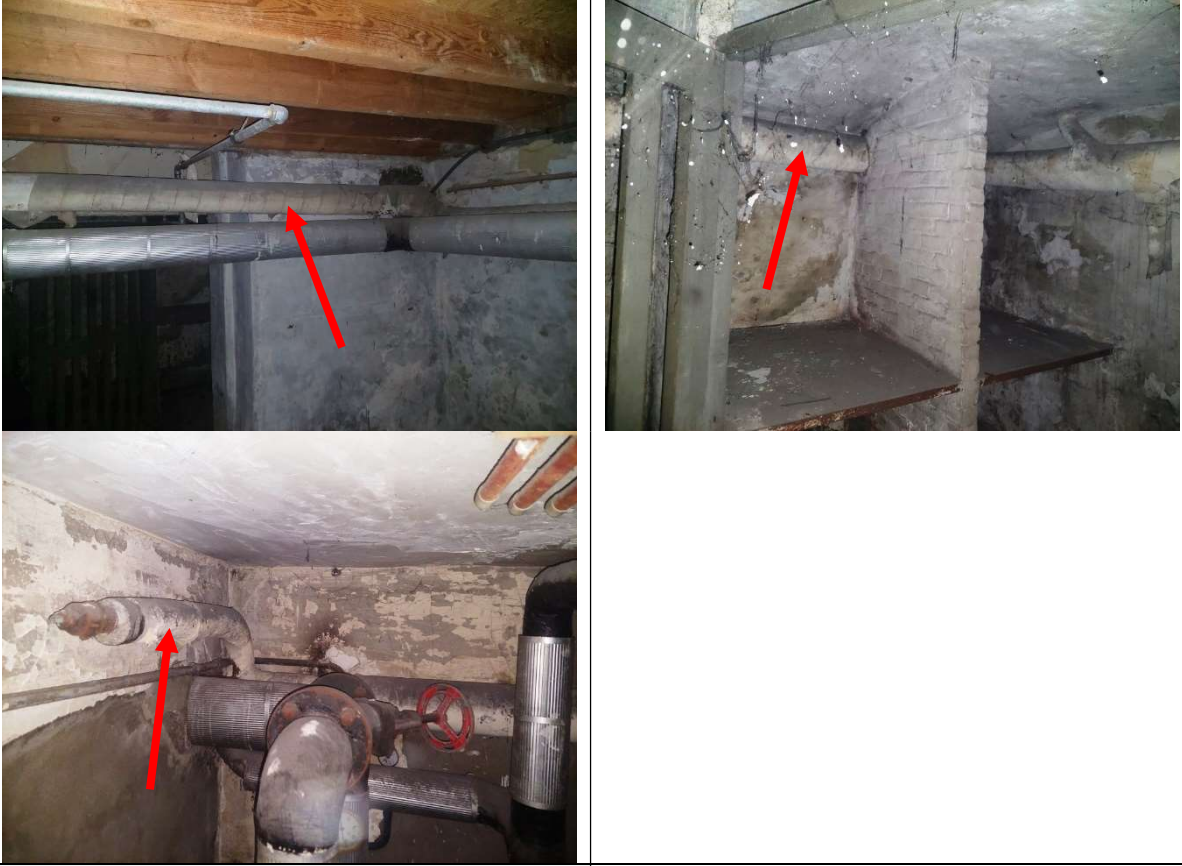
Caractéristiques	
A1-001 ; A1-002	Type de matériau : Calorifuge plâtreux

Localisation(s) exacte(s) du matériau suspect	-1 Maison cave de droite -1 Maison chaufferie
Nombre et endroits de prélèvements dans le matériau suspect	2 échantillonnages : A1-001 : -1 Maison cave de droite A1-002 : -1 Maison chaufferie
Quantité approximative du matériau suspect concerné par la présente fiche	9,5 m
Accessibilité de ce matériau suspect	Facile
Traitement de surface	Aucun
Etat de dégradation, dommages éventuels et leur étendue	Dégradé
Remarques éventuelles	/
<b>Conclusion</b>	
<b>Présence d'amiante – Amosite – Chrysotile - Crocidolite</b>

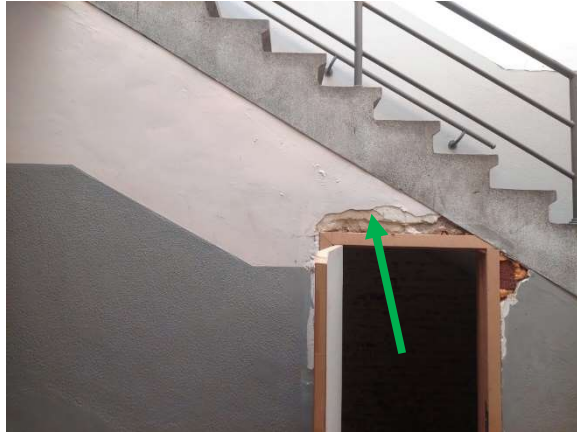
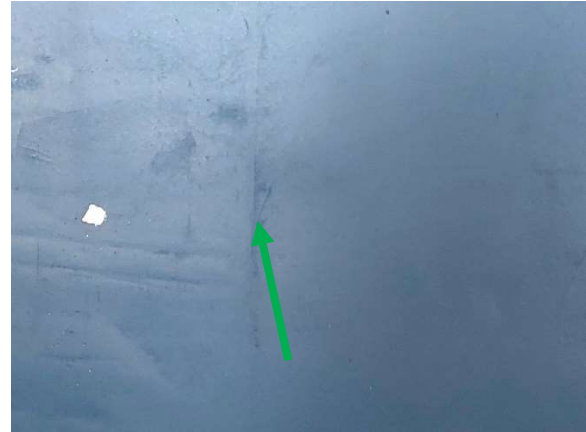
Caractéristiques	
A2-001 à A2-009	Type de matériau : Plafonnage

Localisation(s) exacte(s) du matériau suspect	-1 Maison chaufferie 0 Maison escaliers +1 Maison local atelier +1 Maison local à rue +2 Maison local à rue +2 Maison escaliers +3 Maison local 0 Atelier escaliers +1 Atelier local central
Nombre et endroits de prélèvements dans le matériau suspect	9 échantillonnages : A2-001 : -1 Maison chaufferie A2-002 : 0 Maison escaliers A2-003 : +1 Maison local atelier A2-004 : +1 Maison local à rue A2-005 : +2 Maison local à rue A2-006 : +2 Maison escaliers A2-007 : +3 Maison local A2-008 : 0 Atelier escaliers A2-009 : +1 Atelier local central
Quantité approximative du matériau suspect concerné par la présente fiche	/
Accessibilité de ce matériau suspect	Facile
Traitement de surface	Aucun
Etat de dégradation, dommages éventuels et leur étendue	Légèrement dégradé par endroit
Remarques éventuelles	/
<b>Conclusion</b>

**Absence d'amiante**

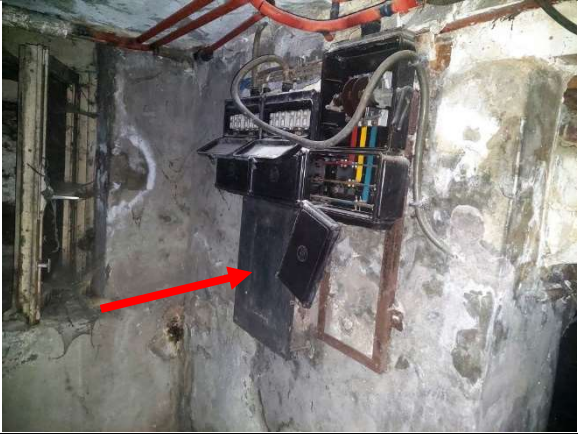
<b>Caractéristiques</b>	
<b>A3-0</b>	<b>Type de matériau : Plaque de support compteurs</b>

Localisation(s) exacte(s) du matériau suspect	-1 Maison chaufferie
Nombre et endroits de prélèvements dans le matériau suspect	/
Quantité approximative du matériau suspect concerné par la présente fiche	1 pièce
Accessibilité de ce matériau suspect	Facile
Traitement de surface	Aucun
Etat de dégradation, dommages éventuels et leur étendue	Bon état général
Remarques éventuelles	/
<b>Conclusion</b>	
<b>Présence d'amiante – Eternit</b>

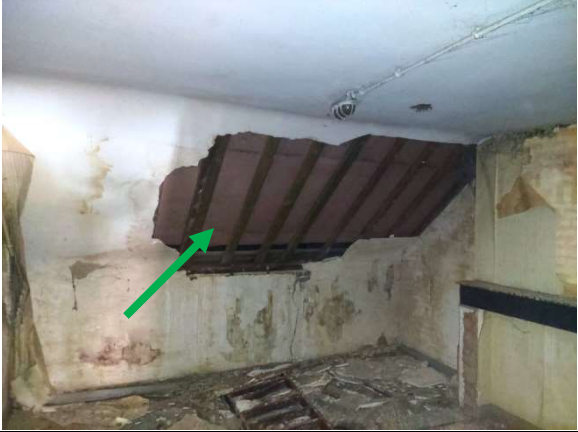
<b>Caractéristiques</b>	
<b>A4-001</b>	<b>Type de matériau : Panneau</b>

Localisation(s) exacte(s) du matériau suspect	+3 Sous-toiture maison
Nombre et endroits de prélèvements dans le matériau suspect	1 échantillonnage
Quantité approximative du matériau suspect concerné par la présente fiche	/
Accessibilité de ce matériau suspect	Facile
Traitement de surface	Aucun
Etat de dégradation, dommages éventuels et leur étendue	Bon état général
Remarques éventuelles	/
<b>Conclusion</b>	
<b>Absence d'amiante</b>

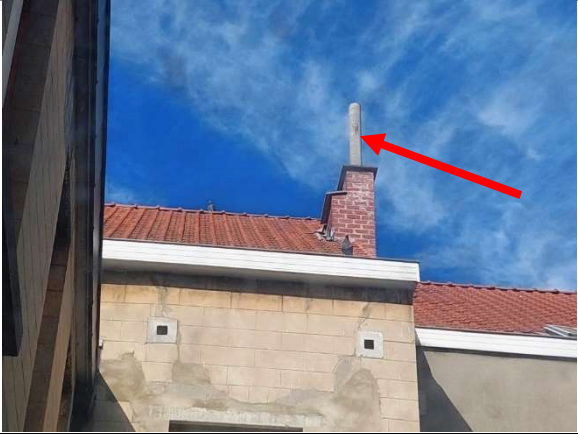
<b>Caractéristiques</b>	
<b>A5-0</b>	<b>Type de matériau : Conduit de cheminée en fibrociment</b>

Localisation(s) exacte(s) du matériau suspect	Toiture maison
Nombre et endroits de prélèvements dans le matériau suspect	/
Quantité approximative du matériau suspect concerné par la présente fiche	1 pièce
Accessibilité de ce matériau suspect	Difficile
Traitement de surface	Aucun
Etat de dégradation, dommages éventuels et leur étendue	Bon état général
Remarques éventuelles	/
<b>Conclusion</b>	
<b>Présence d'amiante – Eternit</b>

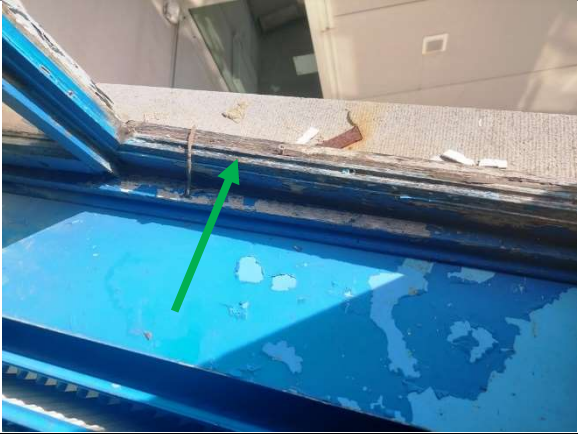
<b>Caractéristiques</b>	
<b>A6-0</b>	<b>Type de matériau : Mastic de vitrage (silicone)</b>

Localisation(s) exacte(s) du matériau suspect	0 et +1 : fenêtre en bois côté cour atelier
Nombre et endroits de prélèvements dans le matériau suspect	/
Quantité approximative du matériau suspect concerné par la présente fiche	/
Accessibilité de ce matériau suspect	Facile
Traitement de surface	Aucun
Etat de dégradation, dommages éventuels et leur étendue	Légèrement dégradé
Remarques éventuelles	/
<b>Conclusion</b>	
<b>Absence d'amiante</b>

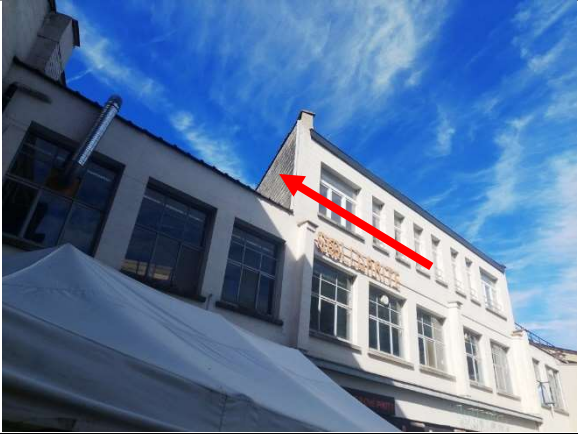
<b>Caractéristiques</b>	
<b>A7-0</b>	<b>Type de matériau : Ardoises de bardage en fibrociment</b>

Localisation(s) exacte(s) du matériau suspect	Pignon gauche
Nombre et endroits de prélèvements dans le matériau suspect	/
Quantité approximative du matériau suspect concerné par la présente fiche	15 m <sup>2</sup>
Accessibilité de ce matériau suspect	Difficile
Traitement de surface	Aucun
Etat de dégradation, dommages éventuels et leur étendue	Bon état général
Remarques éventuelles	/
<b>Conclusion</b>	
<b>Présence d'amiante – Eternit</b>
