ASBESTINVENTARIS MET HET OOG OP

() AFBRAAK
(X) VERBOUWING

Adres van de geïnventariseerde site: Piersstraat 93-95-97, 1080 Molenbeek-Saint-Jean.

Referentie van de inventaris: CBC-R23/1000.

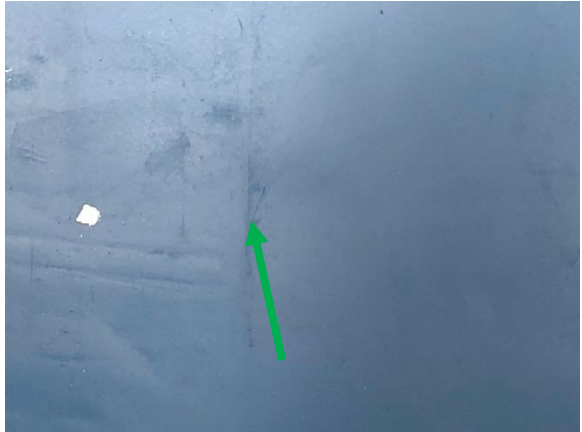
Kenmerken	
A2-001 tot A2-009	Type van materiaal: Pleister

<p>Exacte plaatsbepaling(en) van het verdachte materiaal</p>	<p>-1 Huis - stookruimte 0 Huis - trap +1 Huis - werkplaats +1 Huis op straat +2 Huis - kamer op straat +2 Huis - trap +3 Huis - werkplaats 0 Werkplaats - trap +1 Werkplaats - centrale ruimte</p>
<p>Aantal monsternemingen van het verdachte materiaal en situering van de monsterneming op het verdachte materiaal</p>	<p>9 monsters : A9-001 : -1 Huis - stookruimte A9-002 : 0 Huis - trap A9-003 : +1 Huis - werkplaats A9-004 : +1 Huis op straat A9-005 +2 Huis - kamer op straat A9-006 : +2 Huis - trap A9-007 : +3 Huis - werkplaats A9-008 : Werkplaats - trap A9-009 :+1 Werkplaats - centrale ruimte</p>
<p>Geschatte hoeveelheid van het verdachte materiaal waarop deze fiche betrekking heeft</p>	<p>/</p>
<p>Toegankelijkheid van dit verdachte materiaal</p>	<p>Gemakkelijk</p>
<p>Oppervlaktebehandeling</p>	<p>/</p>
<p>Toestand van degradatie, eventuele beschadigingen en omvang ervan</p>	<p>Soms licht gedegradéerd</p>

<p>Eventuele opmerkingen</p>	
<p>Conclusie</p>	
<p>Asbest vrij</p>

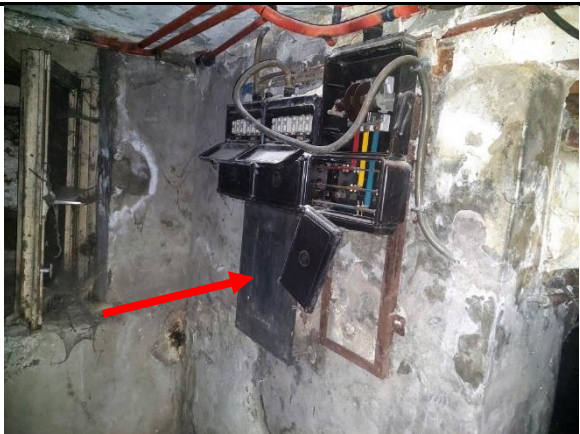
Kenmerken	
A3-0	Type van materiaal: Metersteunplaat

Exacte plaatsbepaling(en) van het verdachte materiaal	-1 Huis – stookplaats
Aantal monsternemingen van het verdachte materiaal en situering van de monsterneming op het verdachte materiaal	/
Geschatte hoeveelheid van het verdachte materiaal waarop deze fiche betrekking heeft	1 stuk
Toegankelijkheid van dit verdachte materiaal	Gemakkelijk
Oppervlaktebehandeling	/
Toestand van degradatie, eventuele beschadigingen en omvang ervan	Goede algemene staat
Eventuele opmerkingen	/
Conclusie	
Bevat asbest – Eternit

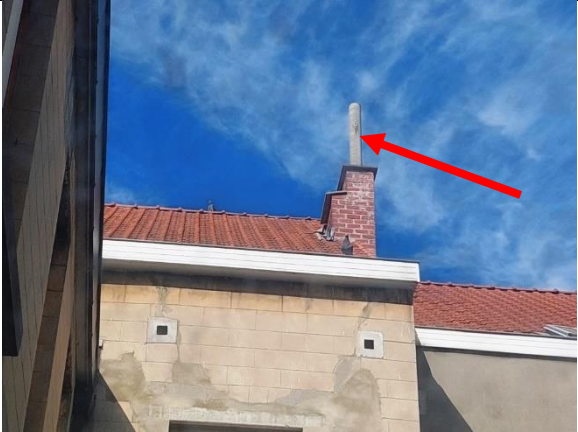
Kenmerken	
A5-0	Type van materiaal: Schoorsteenkanaal van vezelcement

Exacte plaatsbepaling(en) van het verdachte materiaal	Dak huis
Aantal monsternemingen van het verdachte materiaal en situering van de monsterneming op het verdachte materiaal	/
Geschatte hoeveelheid van het verdachte materiaal waarop deze fiche betrekking heeft	1 stuk
Toegankelijkheid van dit verdachte materiaal	Moeilijk
Oppervlaktebehandeling	/
Toestand van degradatie, eventuele beschadigingen en omvang ervan	Goede algemene staat
Eventuele opmerkingen	/
Conclusie	
Bevat asbest – Eternit
