# Operatie Re-creatie Bodemanalyse v2

Gemeensteschool nr 14  
Toverfluitstraat 30  
1080 Sint-Jans-Molenbeek

**29 januari 2022**

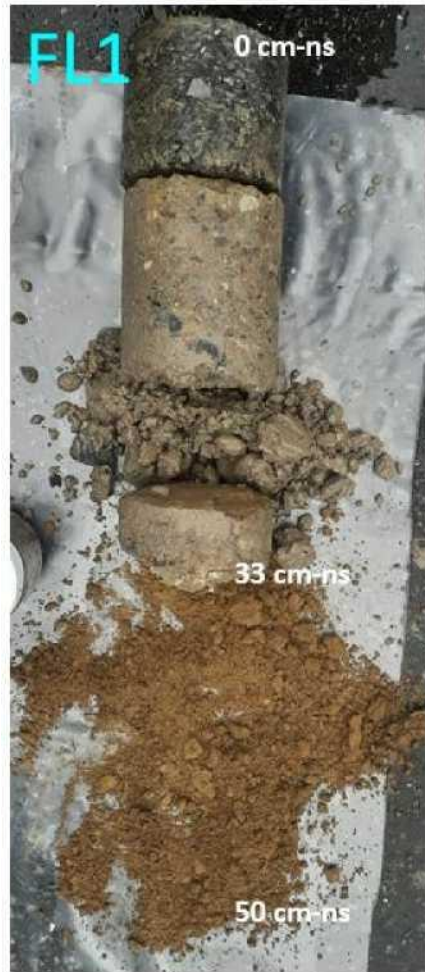
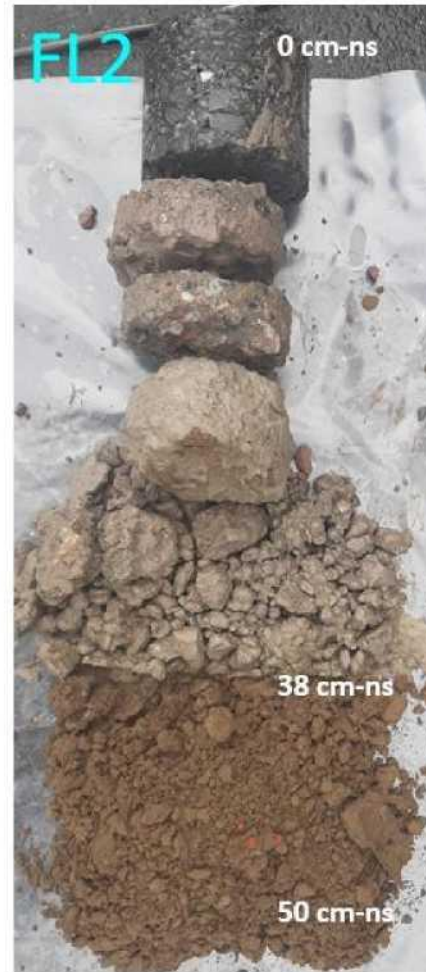
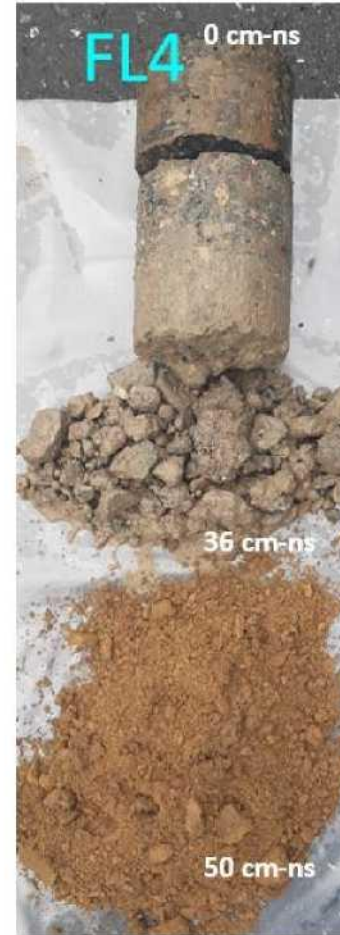
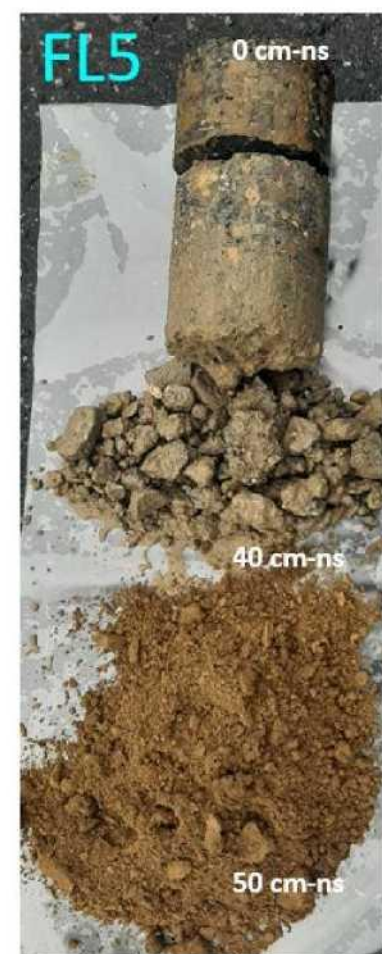
Bekledingen	Naam van de boring	Aard van de bekleding	Dikte (m)
Aanwezigheid van bekleding	FL1, FL2, FL3, FL4, FL5	Asfalt + beton + kiezels en gestabiliseerd zand	33 tot 40 cm
<b>Aanvullingen</b>			
Gebuurde materialen	Met uitzondering van FL5, waar een hoge betonbelasting in de bruine leem wordt aangetroffen, vertonen FL1 tot en met FL4 een leem die vrijwel vrij is van antropische belasting (soms een beetje baksteen)		
<b>Natuurlijke bodem</b> Aanwezige lithologieën en diktes	Bruine leem gevonden onder de verharding van FL1 tot FL4		
<b>Organoleptische waarnemingen</b>	<b>Identificatie</b>	<b>Intensiteit</b>	<b>Boring en bodemsleuf</b>
	Niets te melden		
<b>Geblokkeerd(e) boring(en)</b>	<b>Naam</b>	<b>Bereikte diepte (m-ns)</b>	<b>Oorzaak van de blokkering</b>
	Niets te melden
