RAPORT

2022-01558 – Rénovation de l'espace BEEKANT à Molenbeek ESSAIS D'INFILTRATION MATSUO ET SONDAGES CAROTTES

Maitre d'ouvrage: Commune de Molenbeek
Rue de Comte Flandre 20
1080 Molenbeek

Adresse du chantier: Espace BEEKKANT
1080 Molenbeek

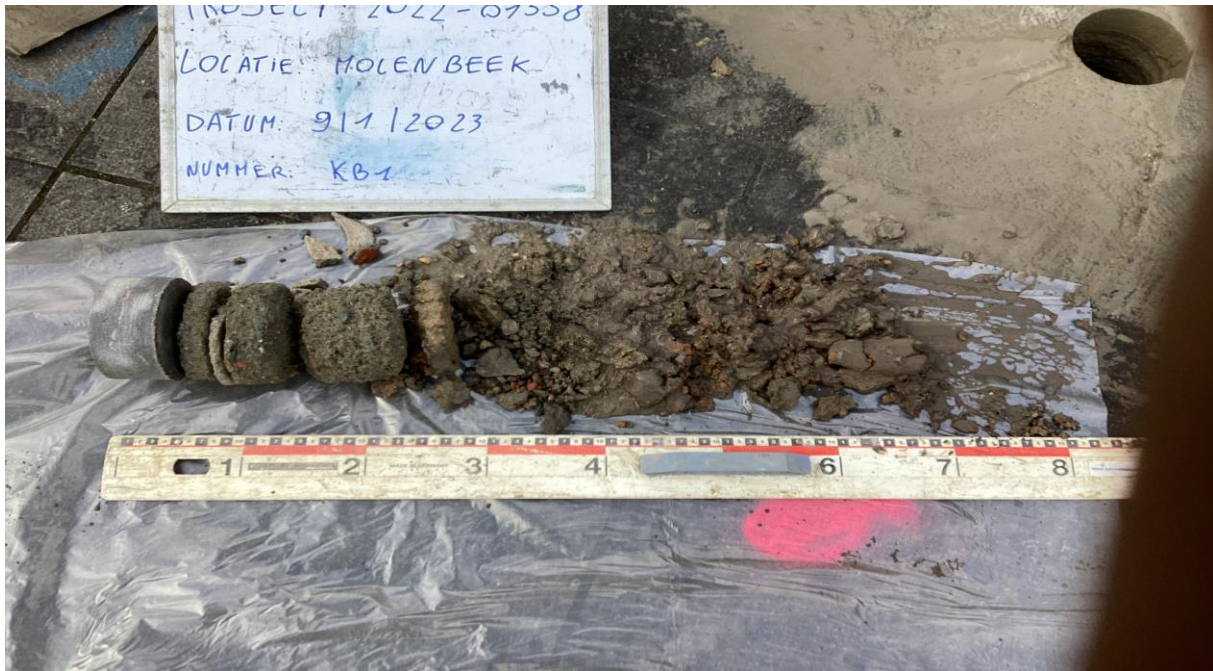
SONDAGE CAROTTE 1

0.05	pierres
▲ 0.30	Uniquement carrelage, Excavation, Natuursteen
▲ 0.45	Uniquement béton, Excavation
▲ 0.60	Uniquement ballast, fragments de briques, de nombreux galets, Excavation
▲ 0.70	Limons, ferme, faiblement sableux, restes de briques, quelques galets, beige neutre, Excavation
	Limons, ferme, faiblement sableux, beige neutre, Excavation

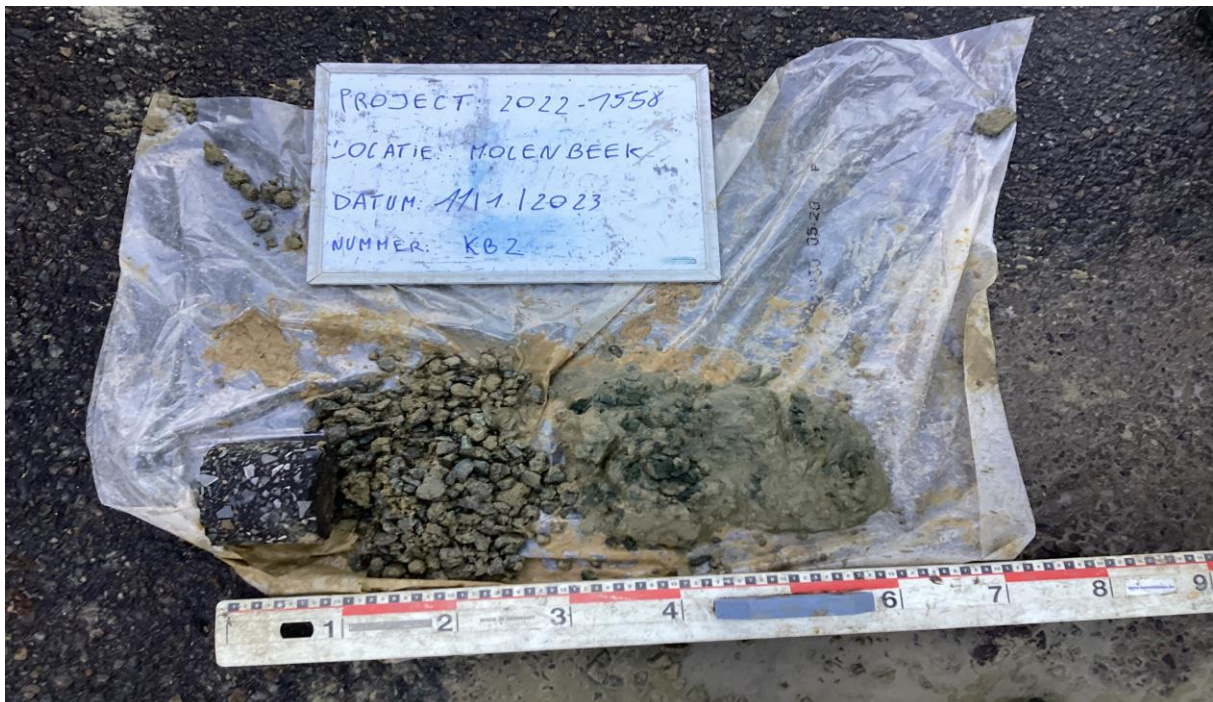
SONDAGE CAROTTE 2

Au total 5 sondages carottés (SC) sont exécutés afin de déterminer les structures des voiries existantes. Un teertest avec un marqueur PAK a été réalisé là où la surface de la route est constitué d'asphalte. Le résultat été négatif au niveau des sondages carottés SC2 et SC5.

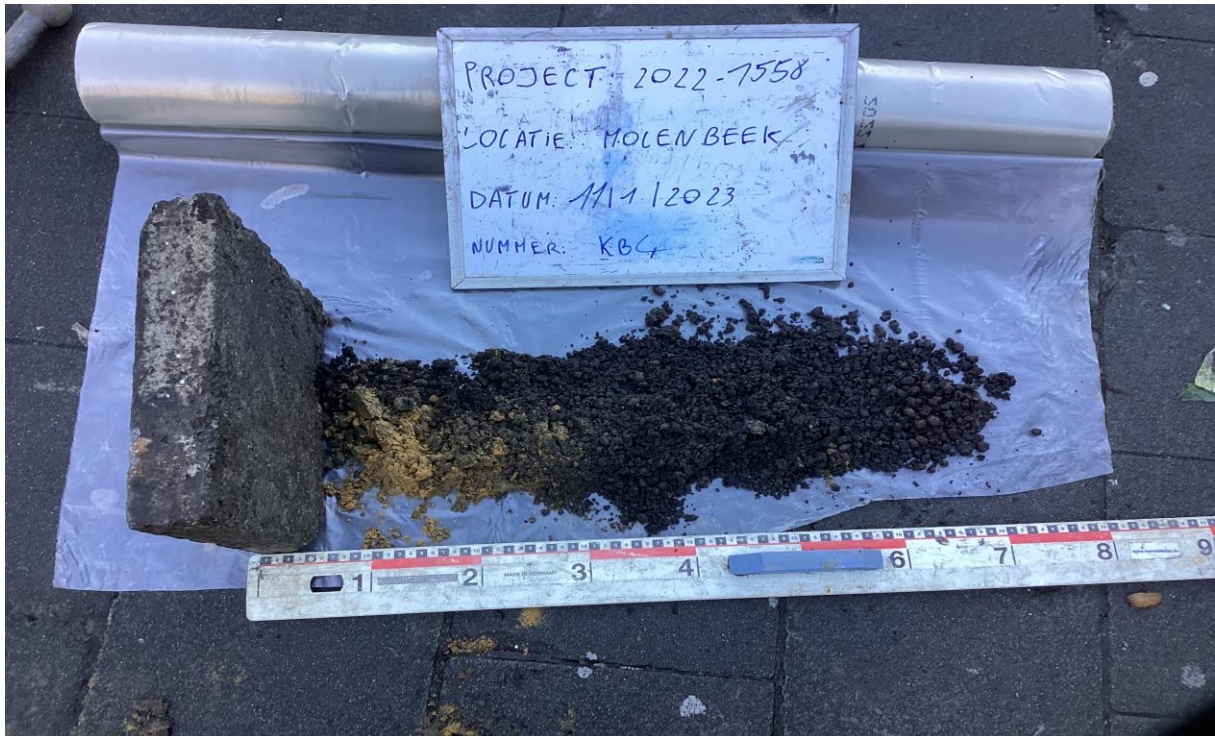
SONDAGE CAROTTE 4

0.06	carreau
0.20	Uniquement carrelage, Carotteuse à diamant
0.70	Sable, brun clair, Carotteuse à diamant
	Carotteuse à diamant
