# Rue Piers 93-97

Rapport de visite 28/06/2021

Thibault Jacobs  
Direction du Patrimoine culturel  
Identification et Protection du bâti

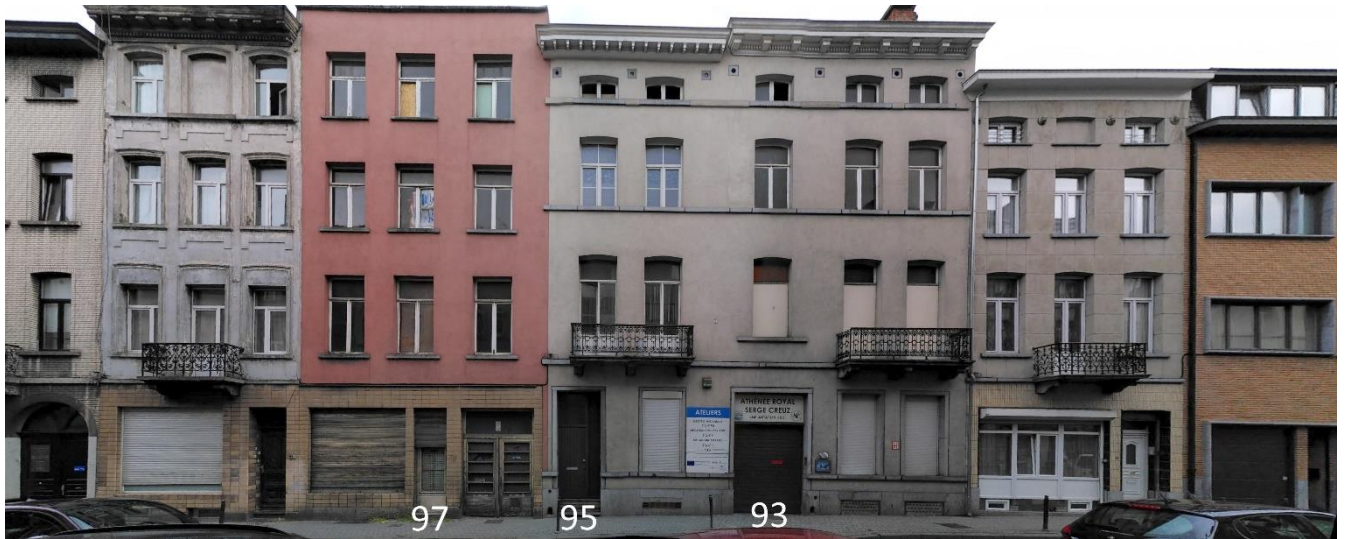
Les immeubles construits alors, dans un style néoclassique sobre, présentent des gabarits de trois ou quatre niveaux. En terme de typologie de bâti, la rue a globalement subi peu de modifications depuis cette époque. Elle présente toujours une certaine homogénéité qui se manifeste par le rythme des façades, les hauteurs de corniches, l'alignement des niveaux et des baies, les soubassements de pierre bleue, les balcons de premier étage...

*Photo des façades de la rue Piers dans leur contexte*

Dans le cas d'une démolition de ces bâtiments, il faudra donc veiller à intégrer les nouvelles constructions au cadre bâti. Il serait souhaitable que les façades respectent les typologies de la rue : gabarits, rythme, verticalité, alignements, soubassements.

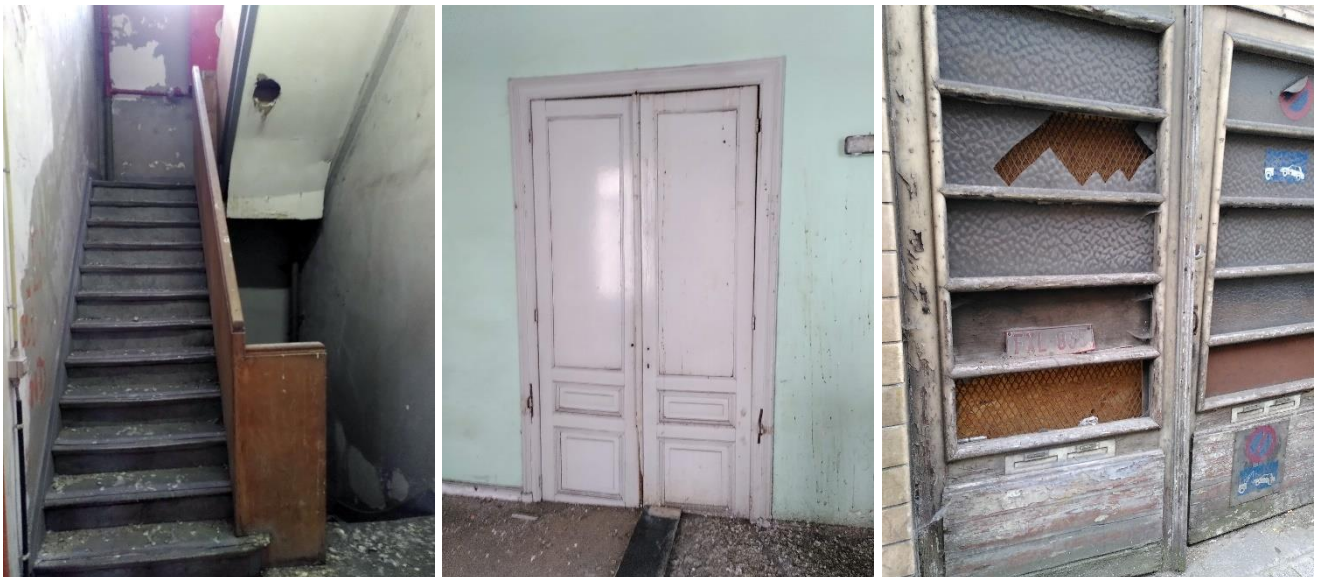
Les espaces intérieurs prévus initialement pour le commerce au rez-de-chaussée et le logement à l'étage sont aménagés en locaux de classe. Aujourd'hui, la cage d'escalier centrale du numéro 93 est cloisonnée. Les éventuels décors ont également majoritairement disparus. Les locaux sont désaffectés depuis plus de cinq ans. Ils présentent un état avancé d'abandon et d'insalubrité.

*Cage d'escalier, porte intérieure et porte cochère du numéro 97*

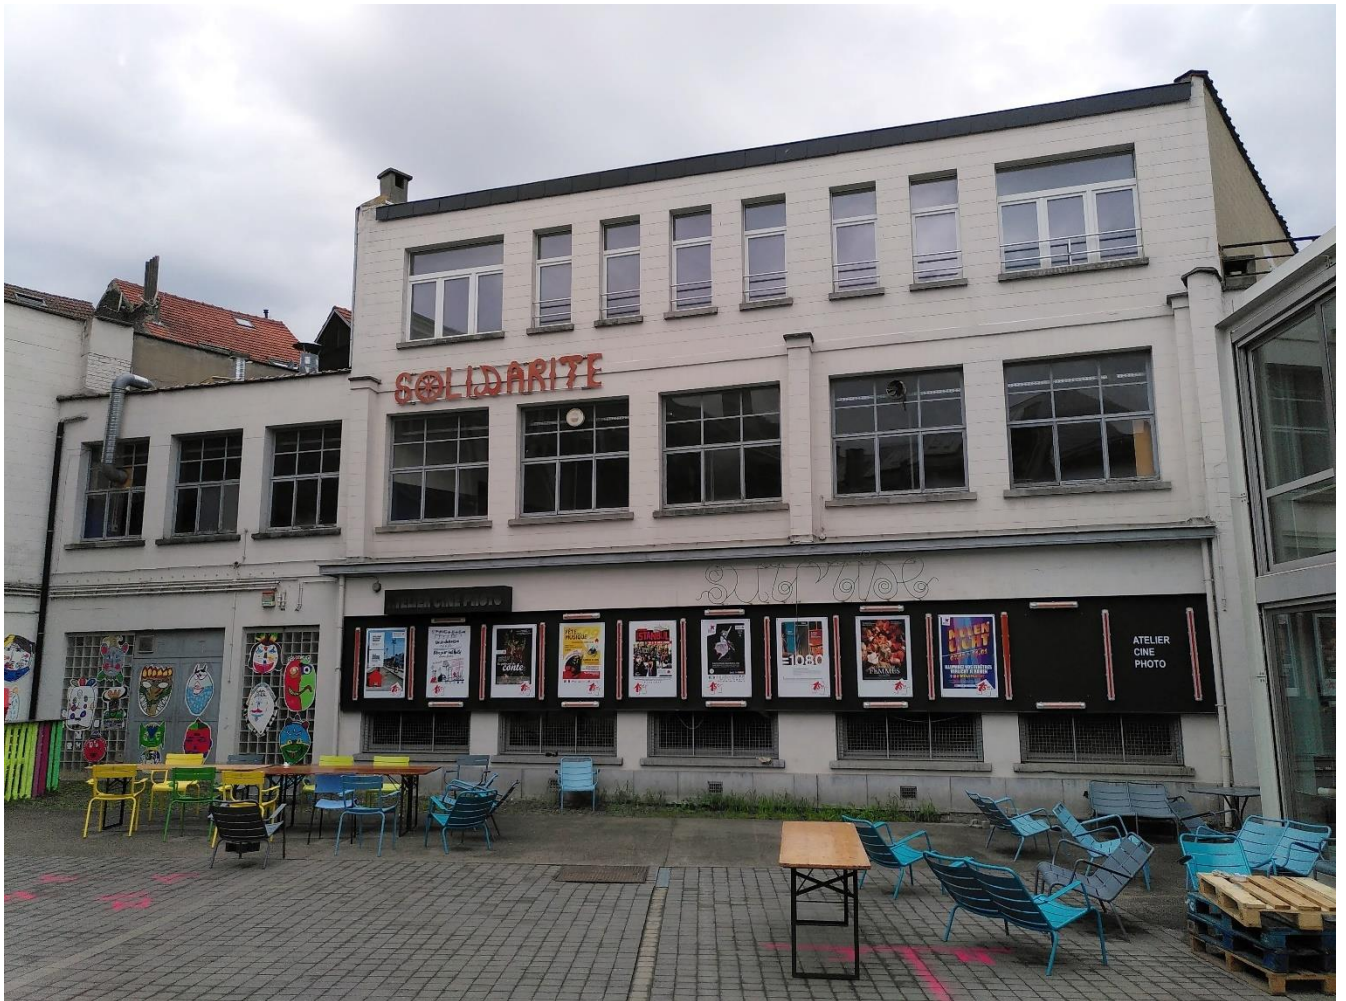
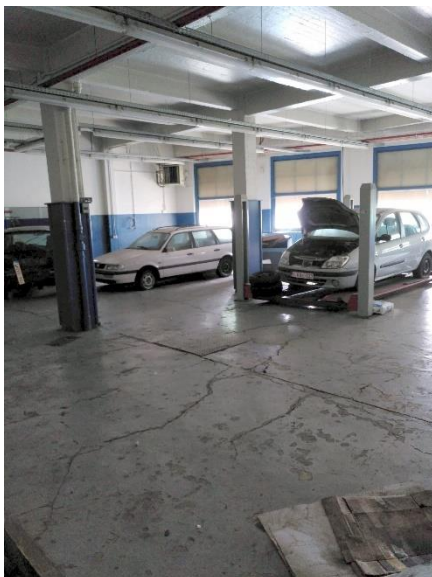
Façade arrière vers la cour, atelier de mécanique auto au rdc, cage d'escalier et atelier de soudure au premier étage.

Le bâtiment arrière a également été transformé de manière importante au cours du temps. Il ne présente pas de valeur patrimoniale. Si sa démolition devait être décidée, la proximité immédiate de la façade arrière de l'atelier avec le bâtiment classé de l'ancienne école de Dessin devra toutefois être prise en compte. On veillera notamment à assurer l'intégrité et la stabilité des façades en cas de travaux de terrassements dans cette ancienne zone humide. Le projet devra porter un soin particulier à son intégration harmonieuse et ses raccords à l'égard des éléments classés.
