ASBESTINVENTARIS MET HET OOG OP

() AFBRAAK
(X) VERBOUWING

Adres van de geïnventariseerde site: Van Kalkstraat 93 - 1180 Molenbeek-St-Jan.

Referentie van de inventaris: CBC-R24/205.

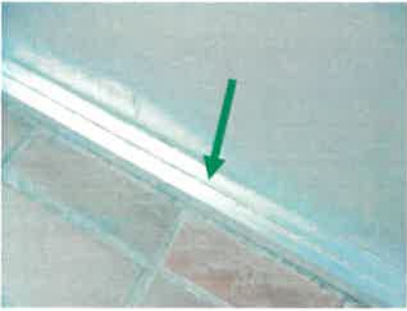
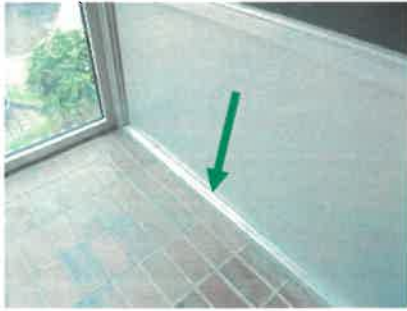
| Kenmerken | |
|---|--|
| A1-001 | Type van materiaal: Kit tussen dorpel en aluminium frame |

| Kenmerken | |
|---|--|
| Exacte plaatsbepaling(en) van het verdachte materiaal | Kantoor 54 (niveau 0) |
| Geschatte hoeveelheid van het verdachte materiaal waarop deze fiche betrekking heeft | +/- 8 m |
| Toestand van degradatie, eventuele beschadigingen en omvang ervan | Goede algemene staat |
| Asbest vrij | |

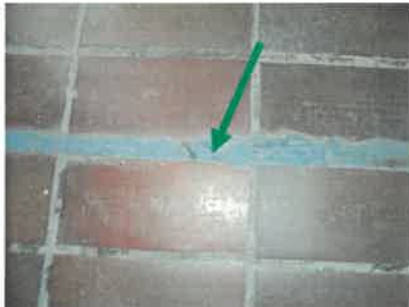
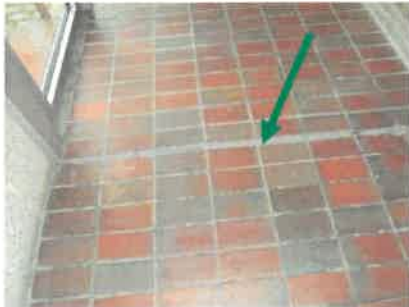
| Kenmerken | |
|---|--|
| A2-001 | Type van materiaal: Dilatatie mastiek |

| Kenmerken | |
|---|--|
| Exacte plaatsbepaling(en) van het verdachte materiaal | Gang (niveau 0) |
| Geschatte hoeveelheid van het verdachte materiaal waarop deze fiche betrekking heeft | +/- 1,5 m |
| Toestand van degradatie, eventuele beschadigingen en omvang ervan | Goede algemene staat |
| Asbest vrij | |

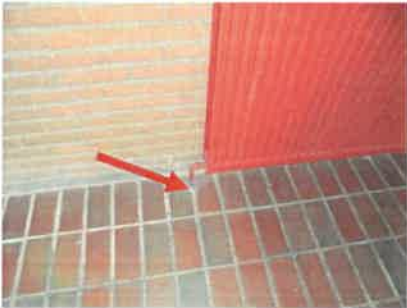
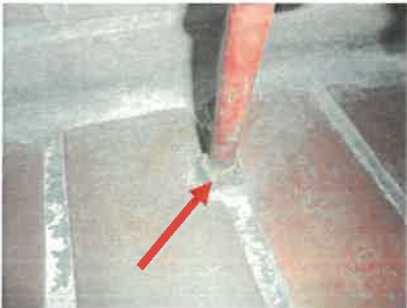
| Kenmerken | |
|---|--|
| A3-001 | Type van materiaal: Kit tussen tegels en verwarmingsbuizen |

| Kenmerken | |
|---|--|
| Exacte plaatsbepaling(en) van het verdachte materiaal | Gang (niveau 0) |
| Geschatte hoeveelheid van het verdachte materiaal waarop deze fiche betrekking heeft | +/- 0,5 m |
| Toestand van degradatie, eventuele beschadigingen en omvang ervan | Goede algemene staat |
| Bevat asbest – Chrysotiel | |

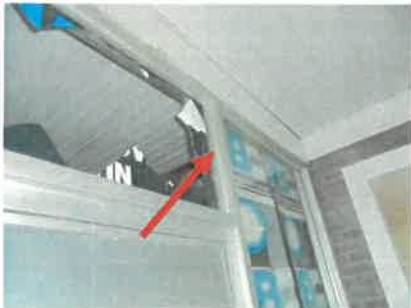
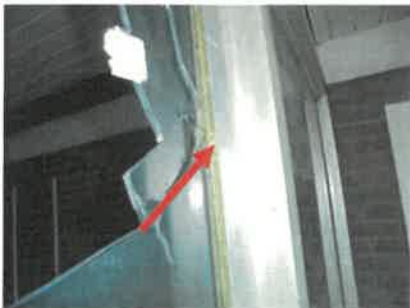
| Kenmerken | |
|---|--|
| A4-001 | Type van materiaal: Stopverf |

| Kenmerken | |
|---|--|
| Exacte plaatsbepaling(en) van het verdachte materiaal | Kantoor 54 (niveau 0) |
| Geschatte hoeveelheid van het verdachte materiaal waarop deze fiche betrekking heeft | +/- 3 zichtbaar |
| Toestand van degradatie, eventuele beschadigingen en omvang ervan | Licht gedegradieerd |
| Eventuele opmerkingen | Kan ook worden gevonden onder siliconen |
| Bevat asbest – Chrysotiel | |

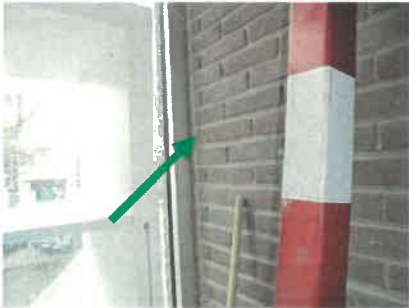
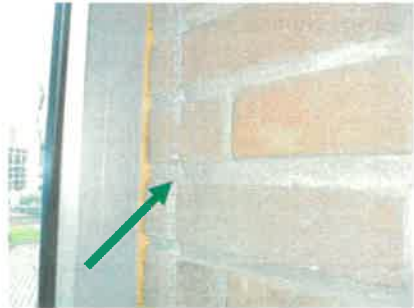
| Kenmerken | |
|---|--|
| A5-001 | Type van materiaal: Oud stopverf |

| Kenmerken | |
|---|--|
| Exacte plaatsbepaling(en) van het verdachte materiaal | Kantoor 54 (niveau 0) |
| Geschatte hoeveelheid van het verdachte materiaal waarop deze fiche betrekking heeft | Residuen |
| Toestand van degradatie, eventuele beschadigingen en omvang ervan | Gedegradeerd |
| Asbest vrij | |
