DOSSIER N° 12831_15

V/REF. : MS-CDC_19.025_DIDU_STAB_015

Concerne : Crèche Reine Fabiola située avenue Jean Dubruck, 90 à 1080 Molenbeek-Saint-Jean.
Balcon du 2^{ème} et toiture (haut des 1^{er} et 2^{ème} étages)

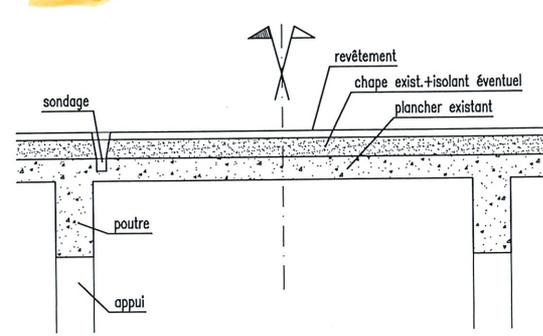
extérieur

- Sondage S1 : position, section, entre distance armatures
- Sondage S2 : composition de la dalle extérieure
- Sondage S4 : composition poutre et dalle intérieure
