## ASBESTINVENTARIS MET HET OOG OP

( ) AFBRAAK  
(X) VERBOUWING

**Adres van de geïnventariseerde site:** Jean-Baptiste Decockstraat 86/88 – 1080 Sint-Jans-Molenbeek.

**Referentie van de inventaris:** CBC-R21/025.4

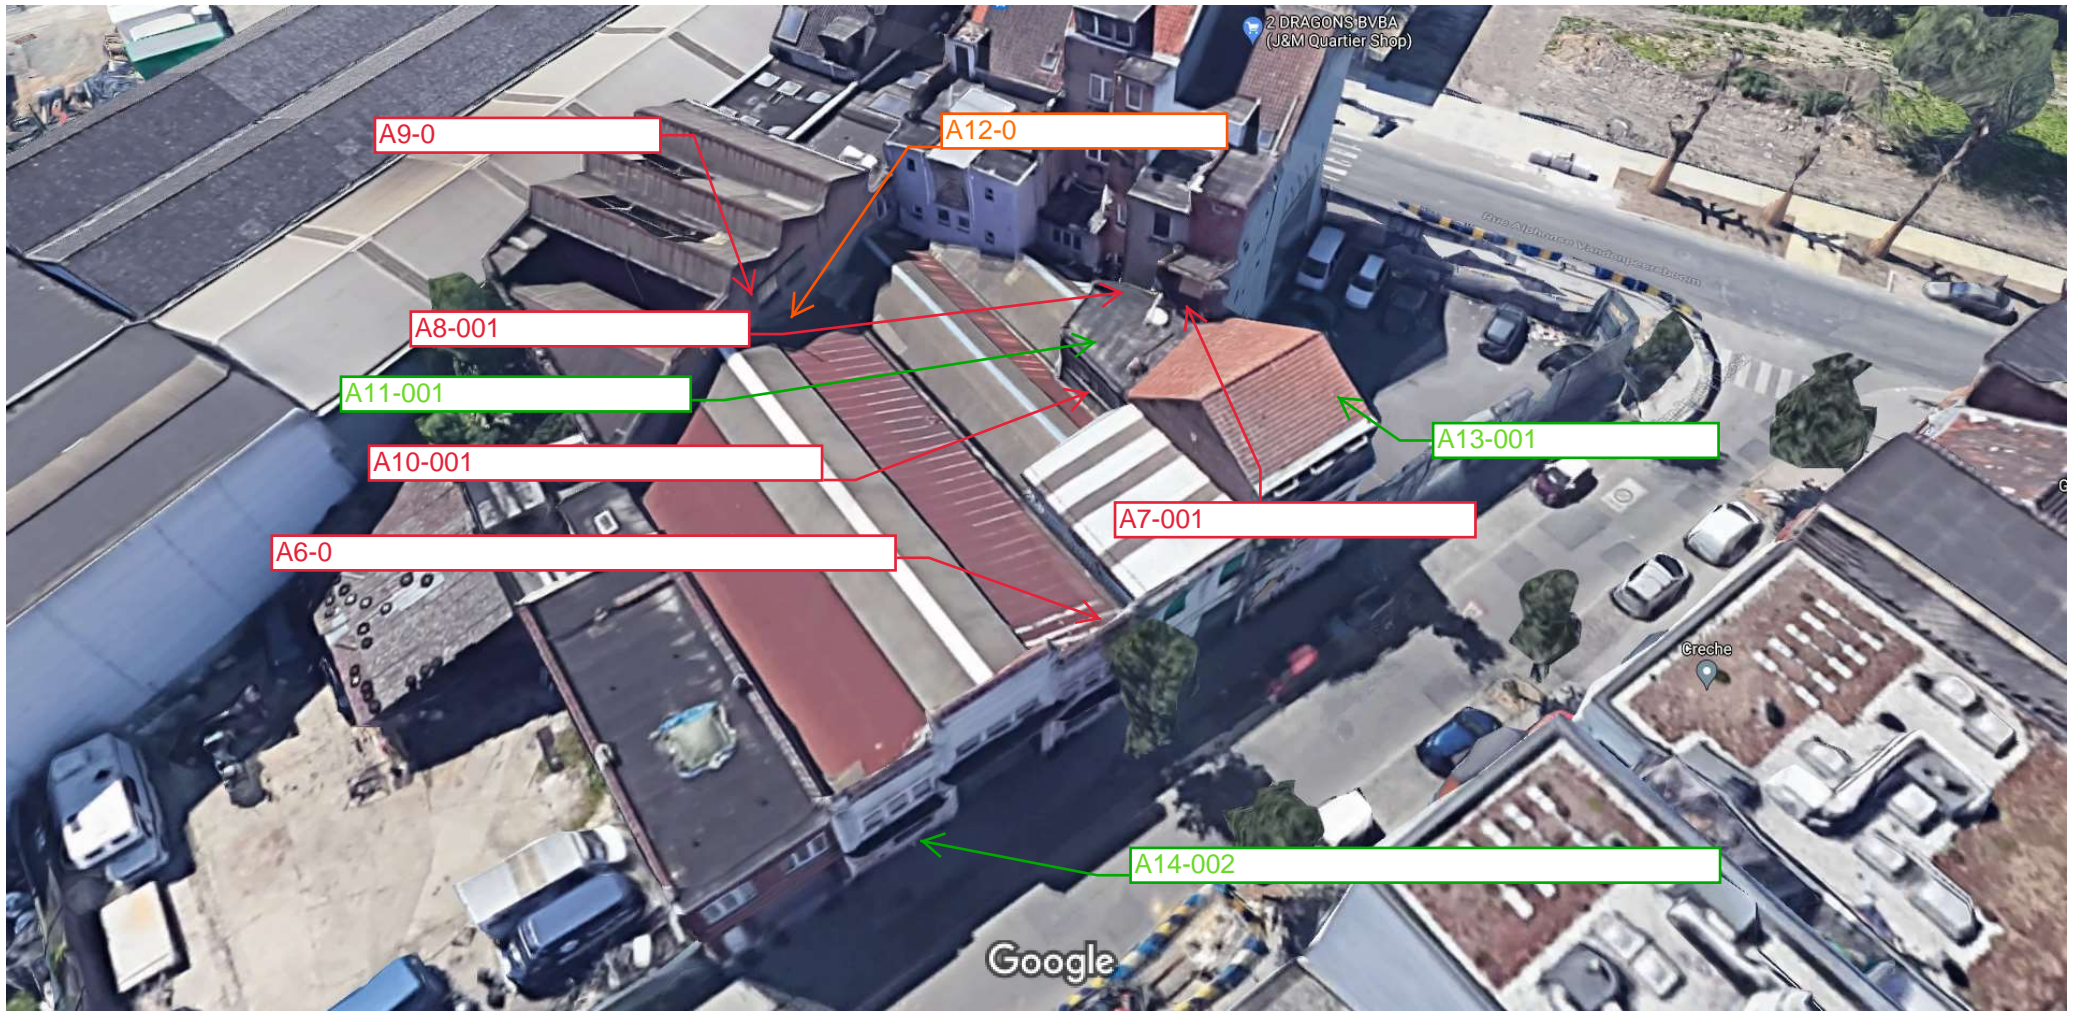
# CBC-R21-025.4 - Plan 2

/	Dak	2	Oud schoorsteenkanaal van asbestcement	Licht gedegradeerd	± 3 m	A9-0
/	Gevels	2	Metalen frame beglazingskit	Gedegradeerd	2 chassis	A10-001
/	Dak	2	Afdichtingsmiddel (verdacht)	Gedegradeerd	Rest	A12-0
