# Inventaire Piers

*Inventaire des réutilisables - 19/10/2022*

Contact Rotor: [geraldinedurieux@rotordb.org](mailto:geraldinedurieux@rotordb.org)  
Code projet: AMO-22-033 01

**Adresse du projet**  
Rue Piers 93-97,  
1080 Molenbeek-Saint-Jean

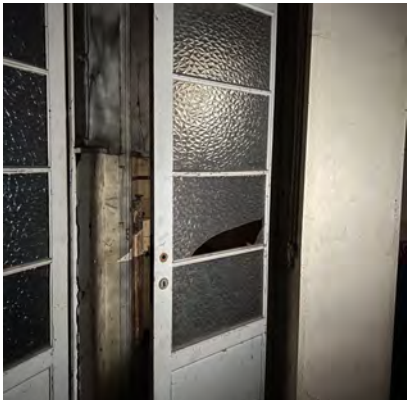
<p>AMO-22-033 // IDP.002</p> <p><b>Porte simple intérieure vitrée en bois et verre martelé avec imposte type 1</b> ★ ▾</p> <p><b>1 pc</b> <span style="float: right;">🕒 In-situ, don, revendeur pro ▾</span></p> <p>83,5x240x3,5cm <span style="float: right;">📍 Maison A : 0</span></p> <p>Un carreau est cassé</p>

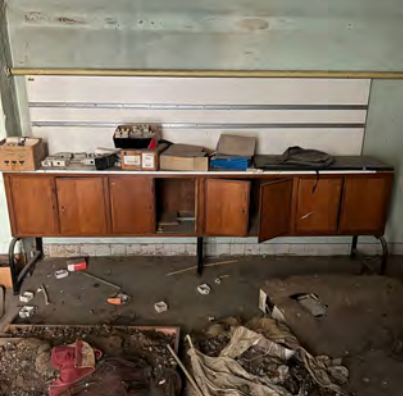
<p>AMO-22-033 // FUR.002</p> <p><b>Armoire en bois</b> ★ ▾</p> <p><b>2 pc</b> ☞ Don, revendeur pro ▾</p> <p>264,5x43,5/54x88cm <span style="float: right;">📍 Maison A: +1</span></p> <p>Sur l'une des 2 pc, une porte manquante et 2 portes ont des inscriptions</p>

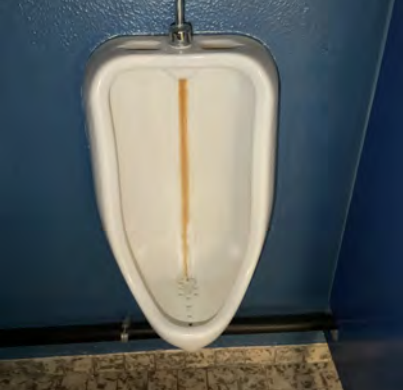
<p>AMO-22-033 // SAN.004</p> <p><b>Urinoir en céramique</b> ★ ▾</p> <p><b>3 pc</b> <span>🔄 In-situ, don, revendeur pro ▾</span></p> <p>- <span>📍 Atelier : 0</span></p> <p>Traces de tartre présent sur 1 pc</p>
