## INVENTAIRE AMIANTE EN VUE DE

( ) DEMOLITION  
(X) TRANSFORMATION

**Adresse du site inventorié :** Rue Piers 93-95-97, 1080 Molenbeek-Saint-Jean.

**Référence de l'inventaire:** CBC-R23/1000.

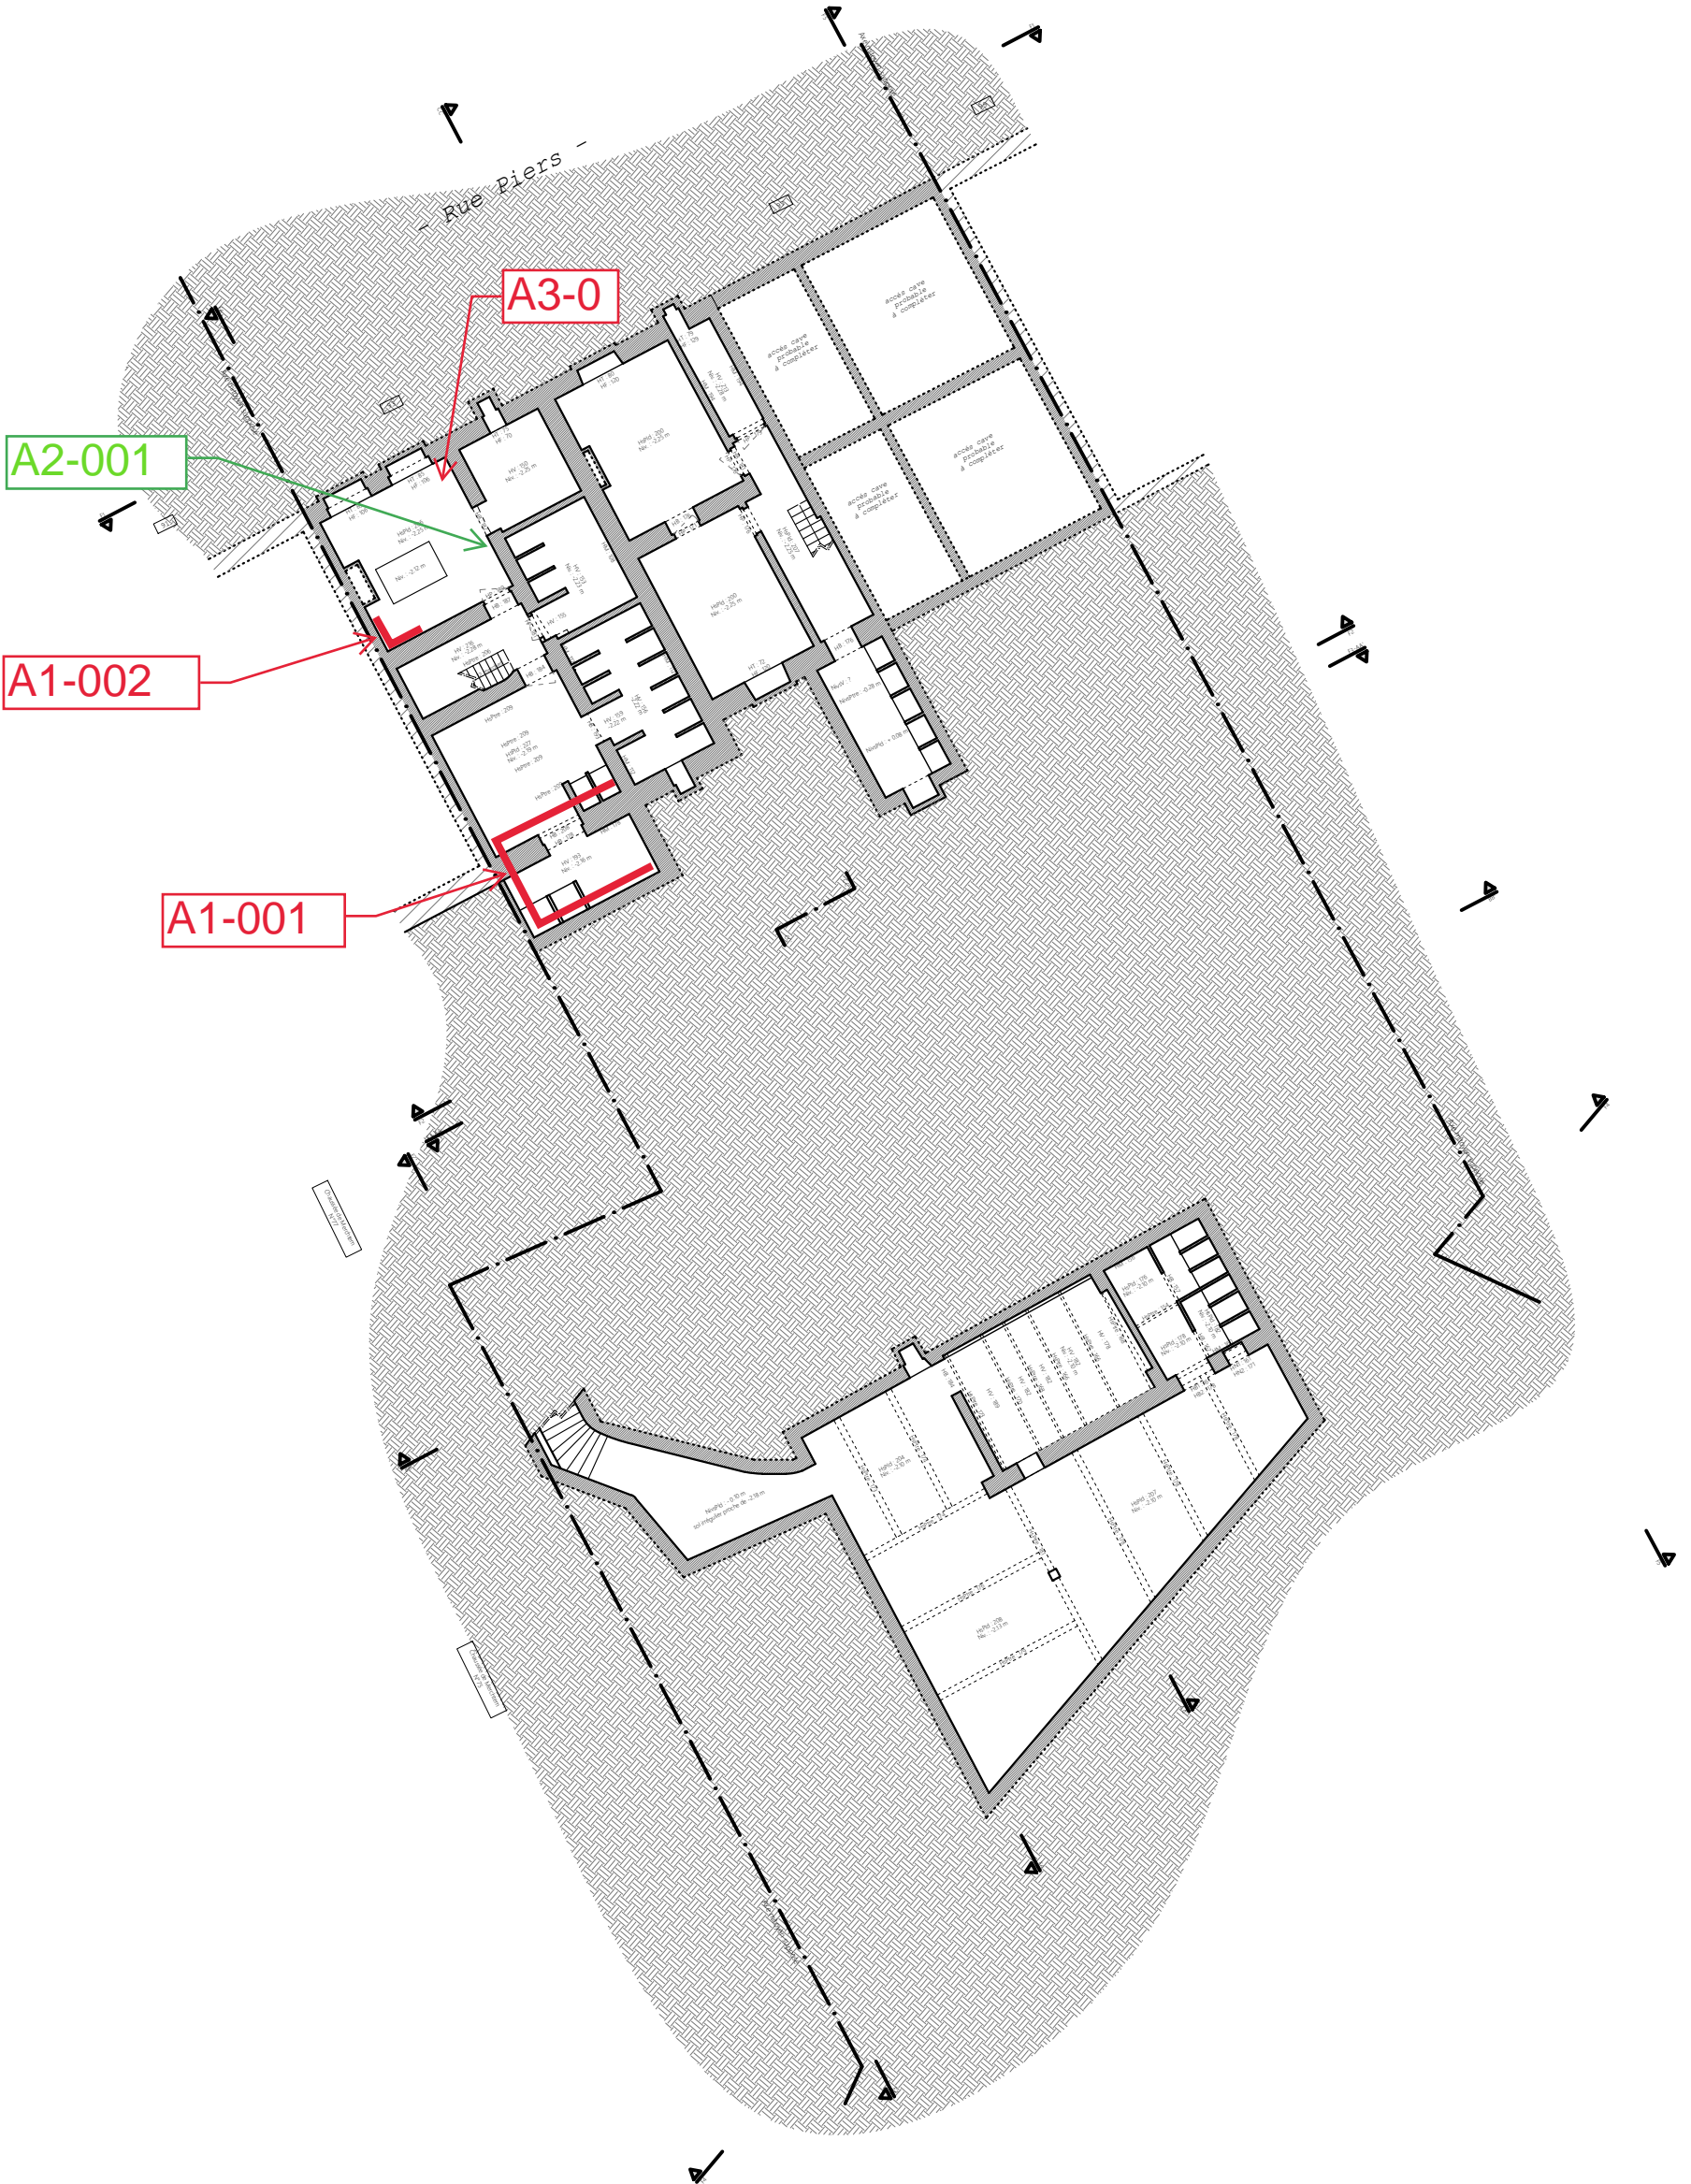
CBC-R23/1000 - PLAN 1

Localisation(s) exacte(s) du matériau suspect	-1 Maison cave de droite -1 Maison chaufferie
Nombre et endroits de prélèvements dans le matériau suspect	2 échantillonnages : A1-001 : -1 Maison cave de droite A1-002 : -1 Maison chaufferie
Quantité approximative du matériau suspect concerné par la présente fiche	9,5 m
Accessibilité de ce matériau suspect	Facile
Traitement de surface	Aucun
Etat de dégradation, dommages éventuels et leur étendue	Dégradé
Remarques éventuelles	/
<b>Conclusion</b>	
<b>Présence d'amiante – Amosite – Chrysotile - Crocidolite</b>

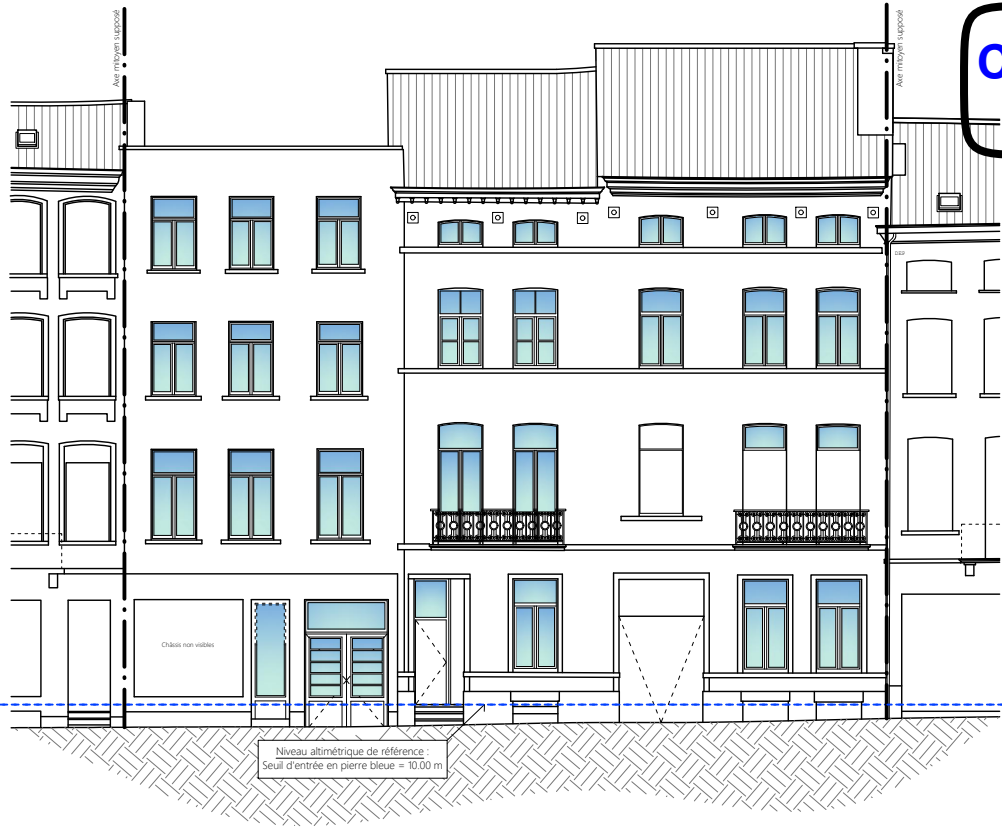
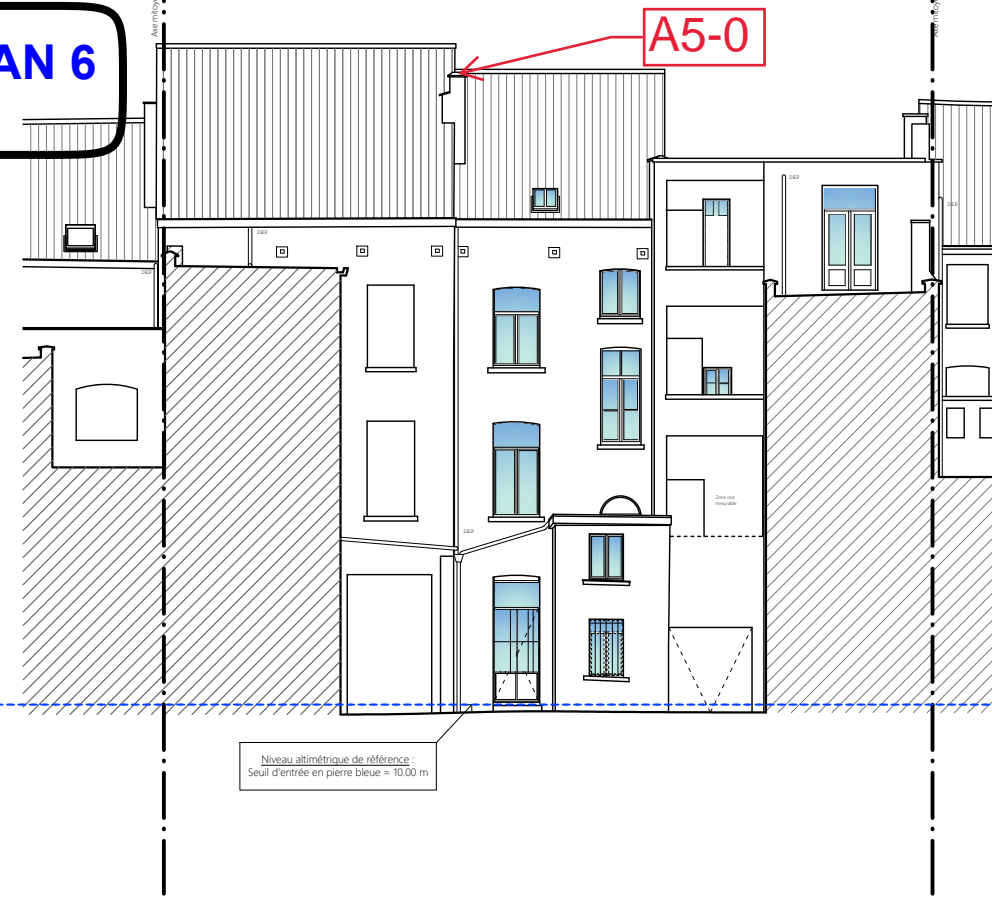
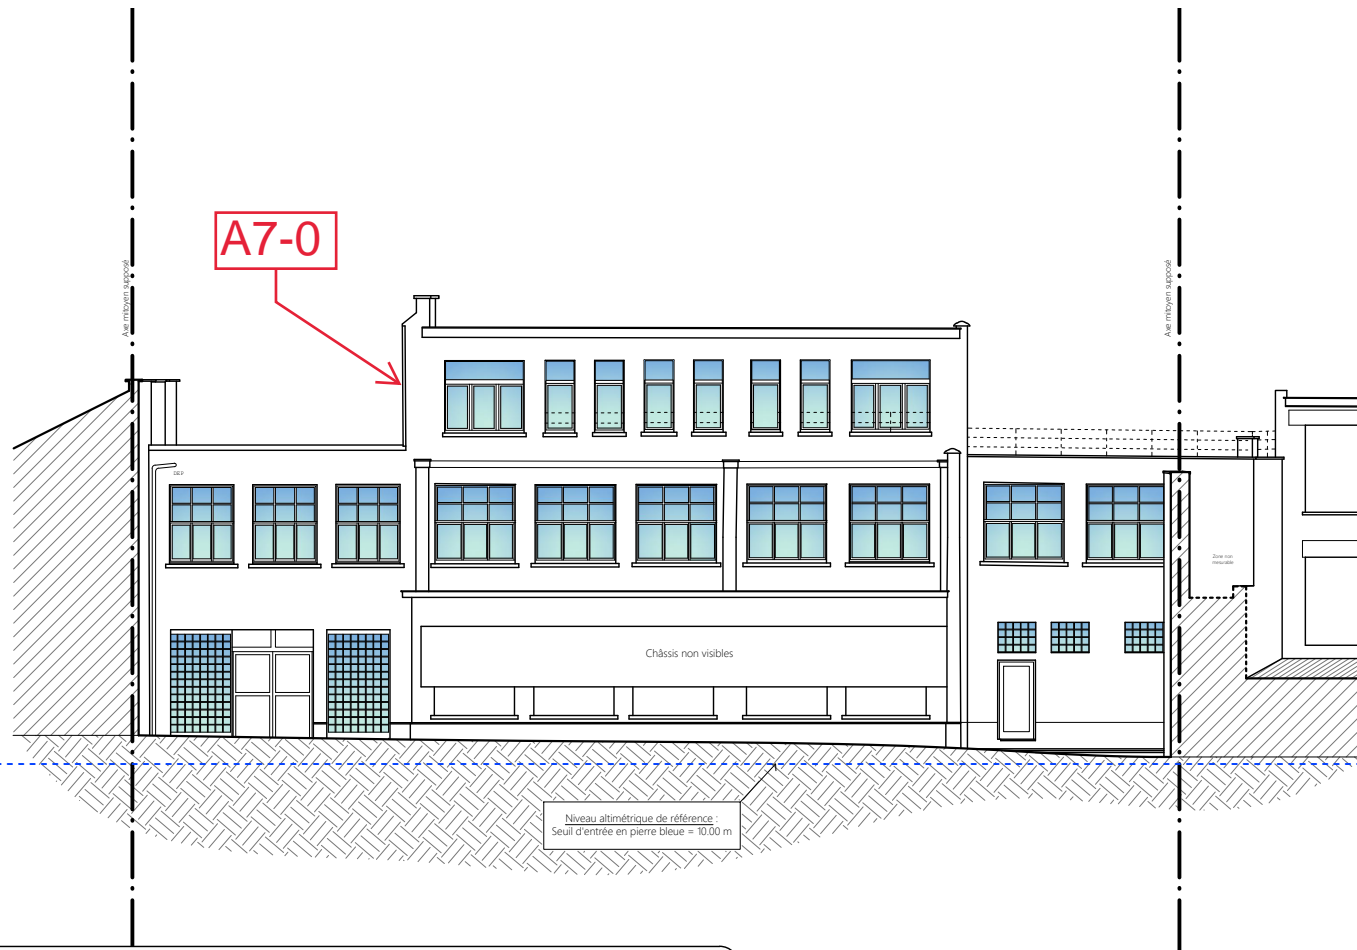
**CBC-R23/1000 - PLAN 6**

Localisation(s) exacte(s) du matériau suspect	Pignon gauche
Nombre et endroits de prélèvements dans le matériau suspect	/
Quantité approximative du matériau suspect concerné par la présente fiche	15 m <sup>2</sup>
Accessibilité de ce matériau suspect	Difficile
Traitement de surface	Aucun
Etat de dégradation, dommages éventuels et leur étendue	Bon état général
Remarques éventuelles	/
<b>Conclusion</b>	
<b>Présence d'amiante – Eternit</b>

A5-0

A7-0
