Nos références : CBC-R22/182

Date du rapport : 17-03-22

RAPPORT D'INVENTAIRE AMIANTE NON DESTRUCTIF

Adresse : Avenue Jean Dubrucq 90 - 1080 Bruxelles

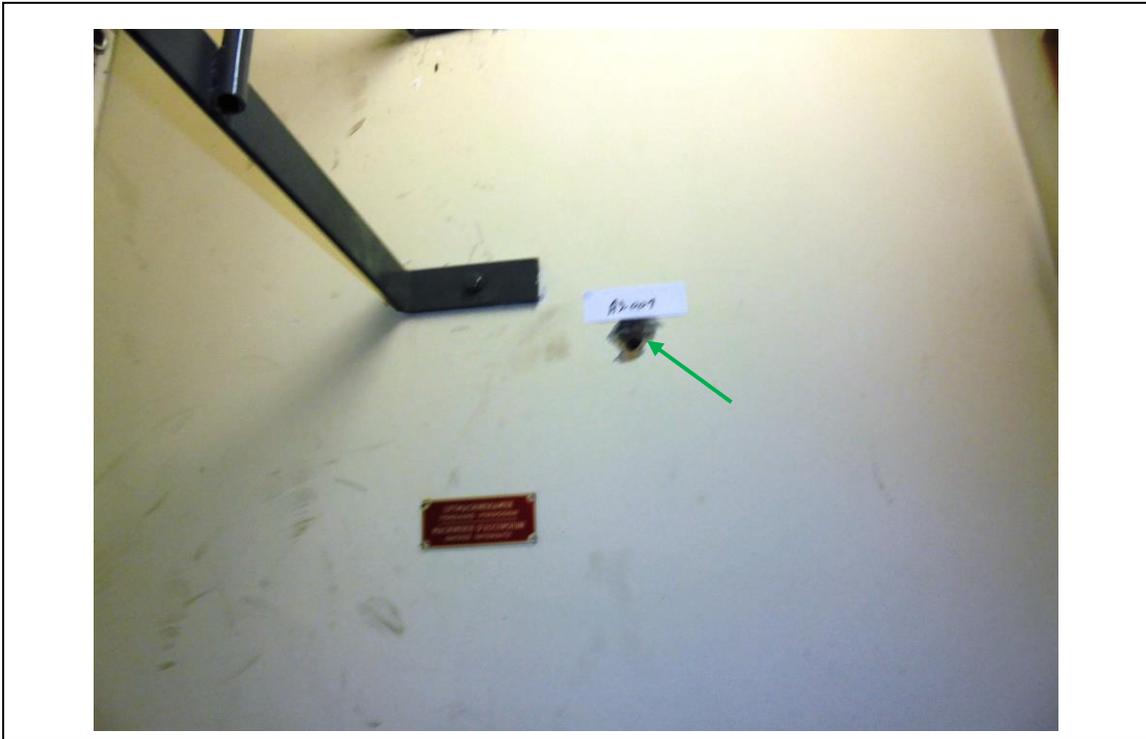
Niveau	Local / Endroit	Matériau	Amiante
Photo 5	+2	Débarras (accès machinerie ascenseur)	Enduit	NON

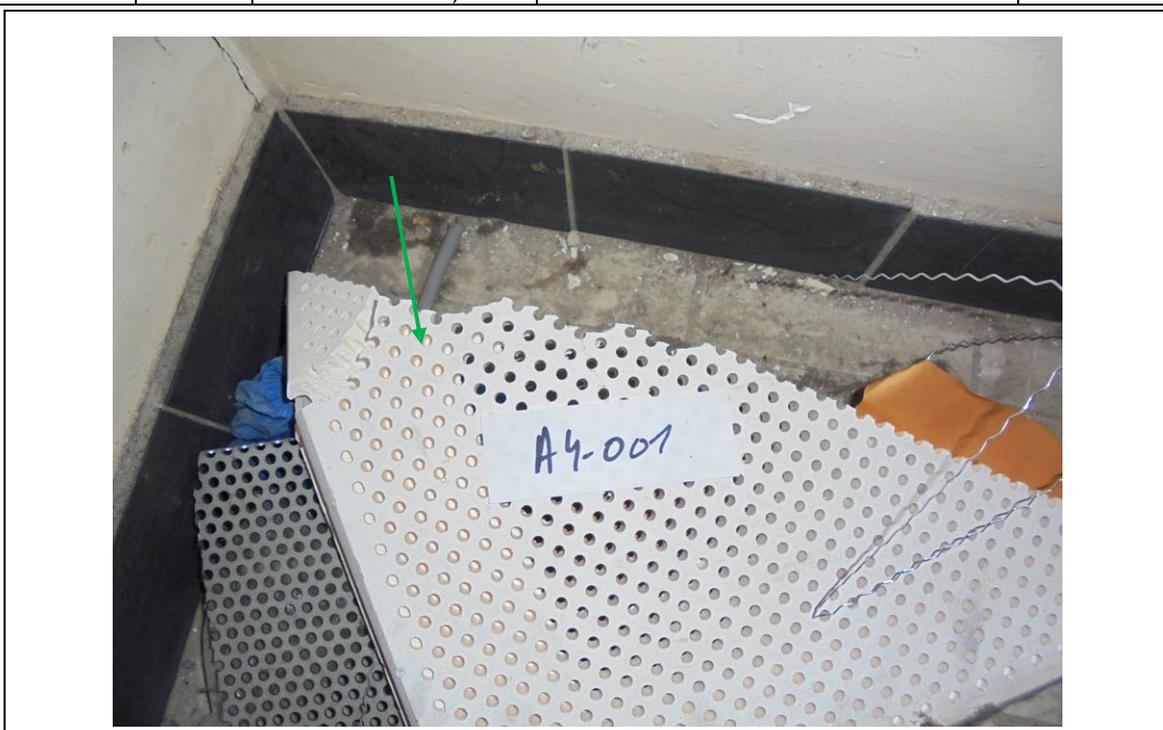
Niveau	Local / Endroit	Matériau	Amiante
Photo 8	+2	Débarras (accès machinerie ascenseur)	Panneaux de faux plafond au sol	NON

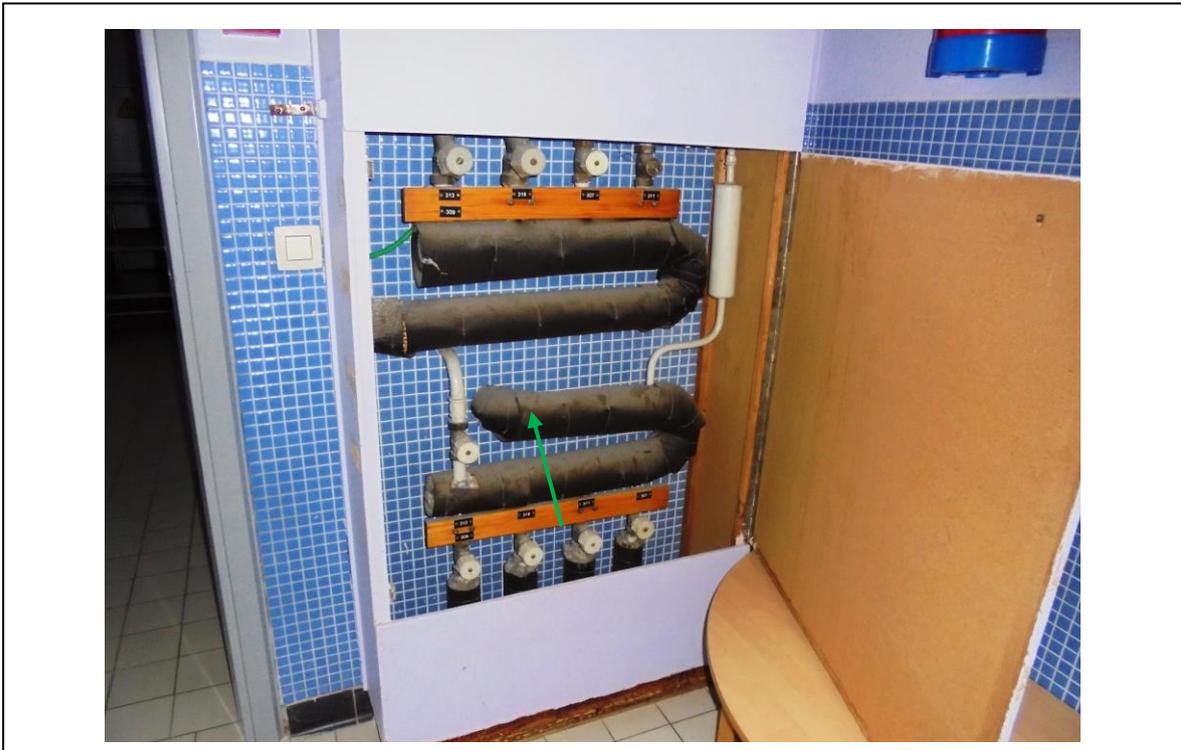
Niveau	Local / Endroit	Matériau	Amiante
Photo 13	+2	Gaine technique	Roofing sur tuyauteries	NON

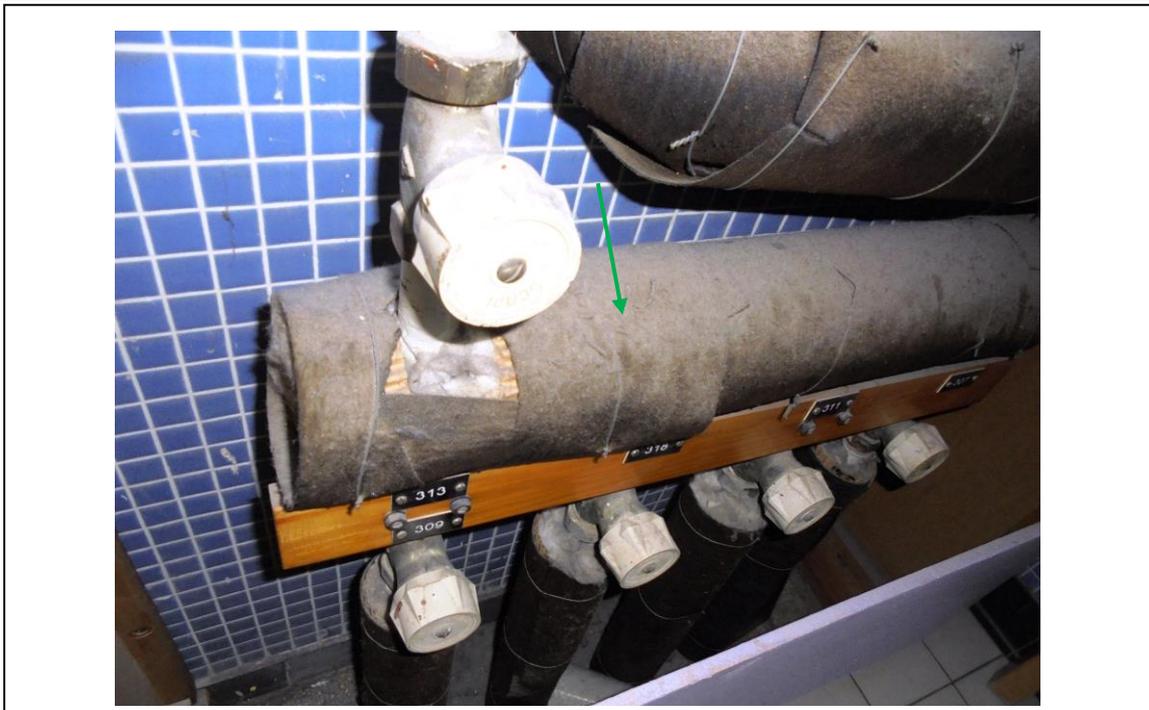
Niveau	Local / Endroit	Matériau	Amiante
Photo 14	+2	Gaine technique	Roofing sur tuyauteries	NON

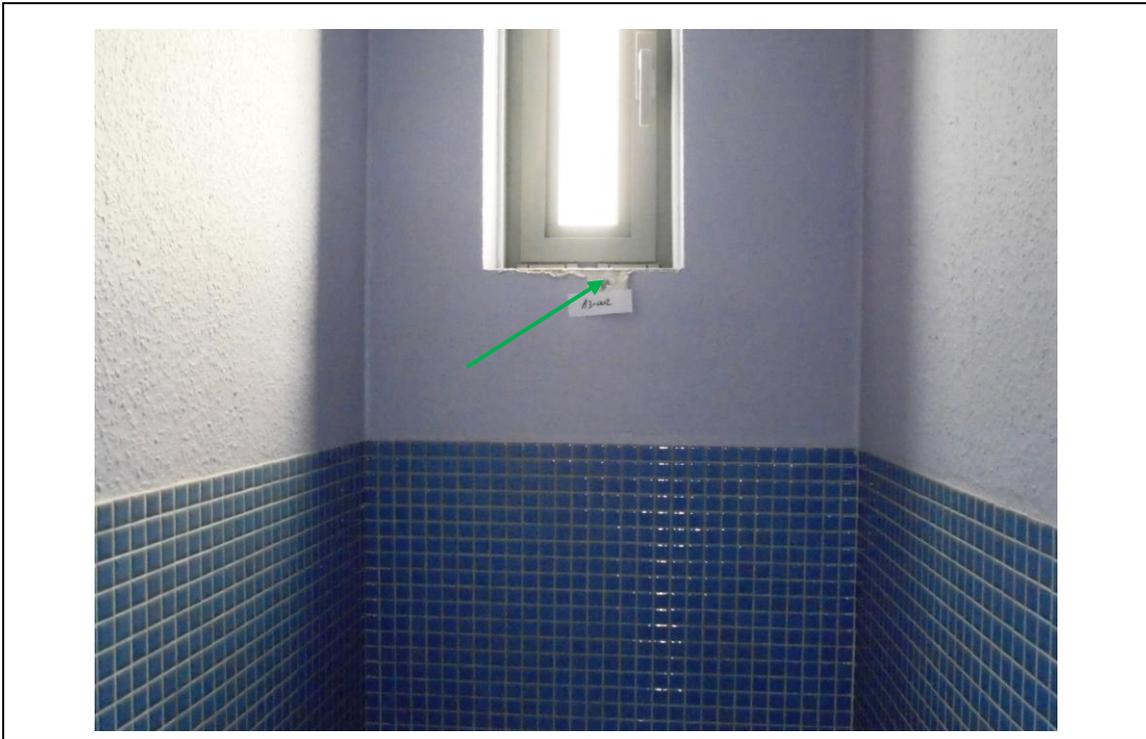
Niveau	Local / Endroit	Matériau	Amiante
Photo 15	+2	Sanitaires	Enduit	NON

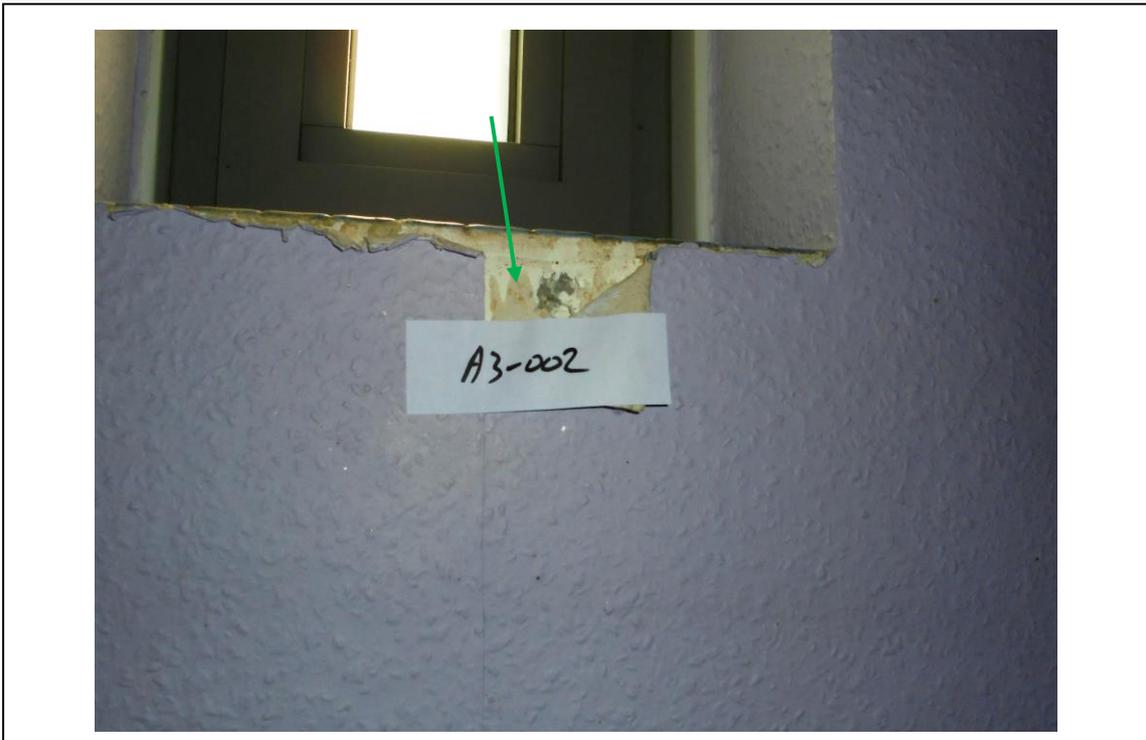
Niveau	Local / Endroit	Matériau	Amiante
Photo 16	+2	Sanitaires	Enduit	NON

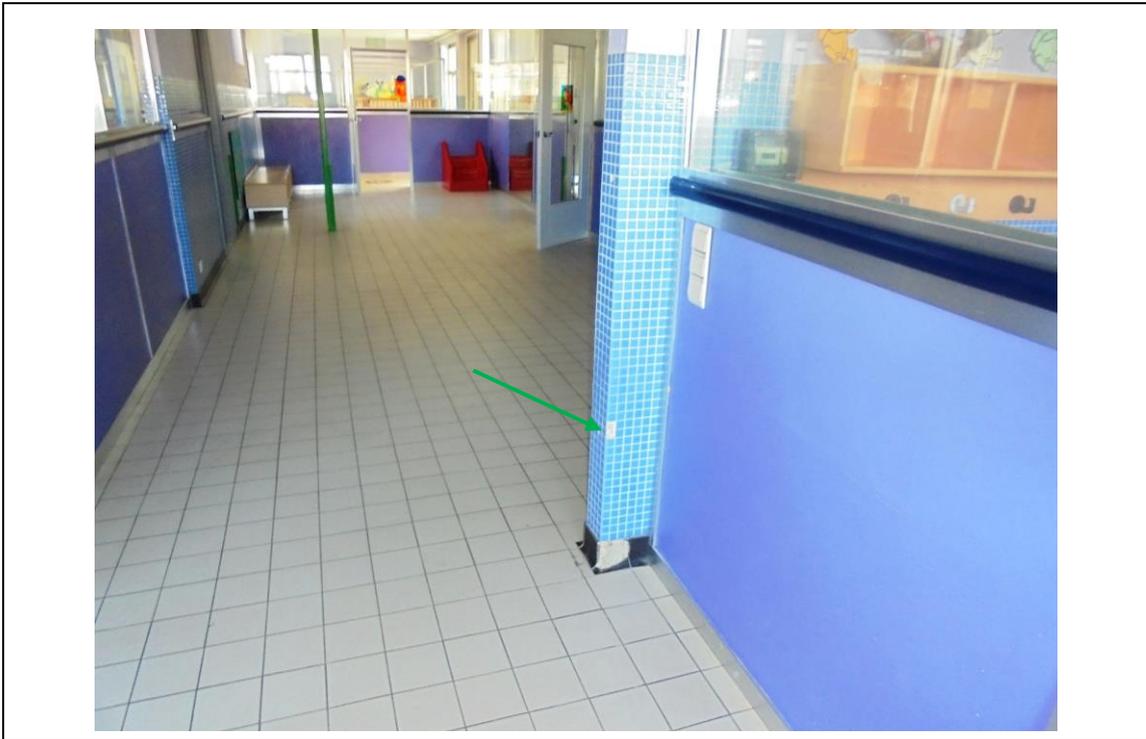
Niveau	Local / Endroit	Matériau	Amiante
Photo 17	+2	Local bain	Ciment/colle de carrelage mural	NON

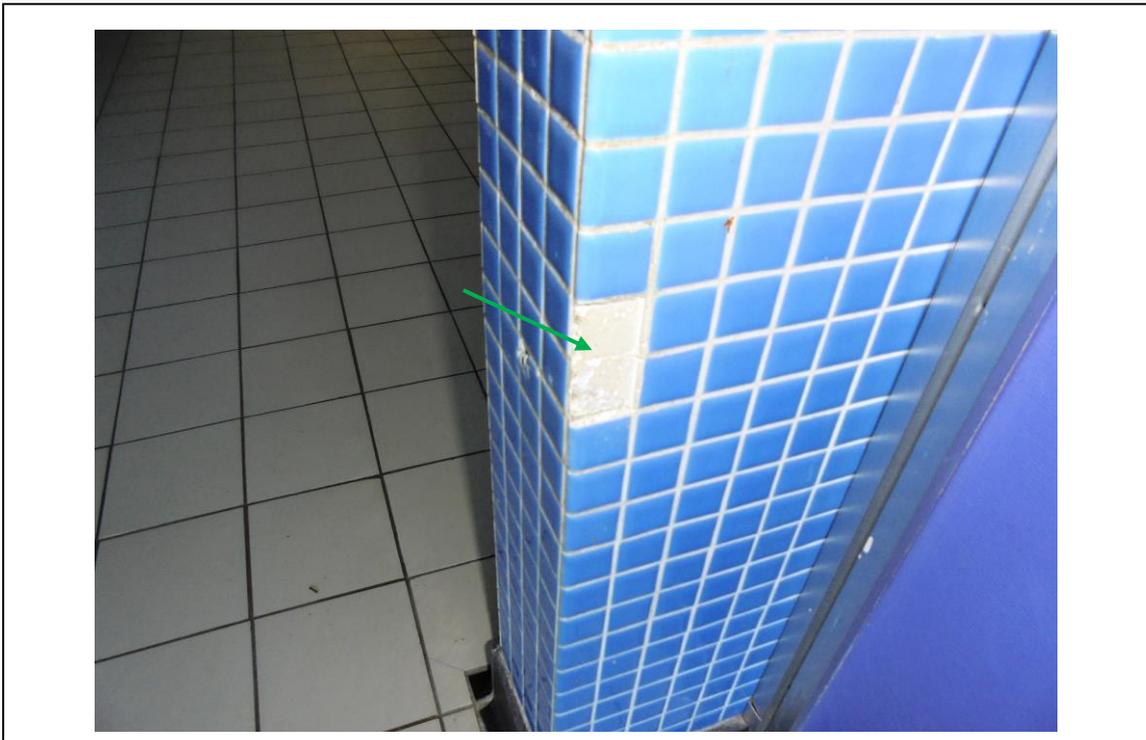
Niveau	Local / Endroit	Matériau	Amiante
Photo 18	+2	Local bain	Ciment/colle de carrelage mural	NON

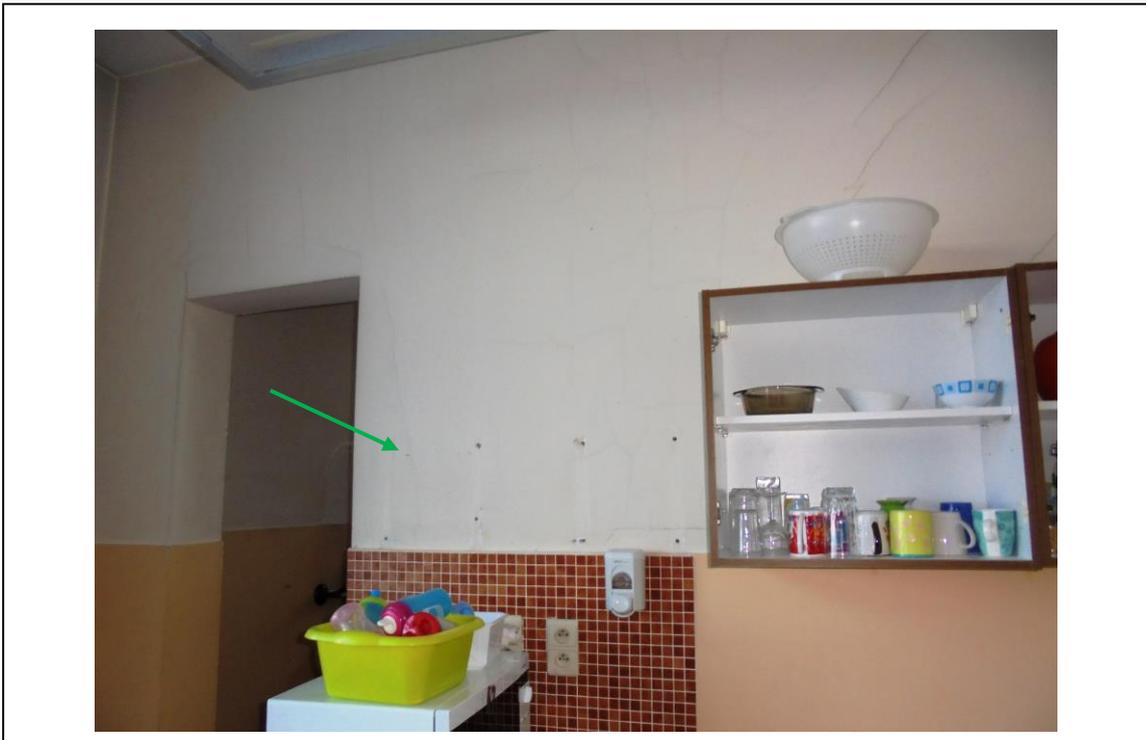
Niveau	Local / Endroit	Matériau	Amiante
Photo 20	+2	Cuisine	Plafonnage sous couche jaune	NON

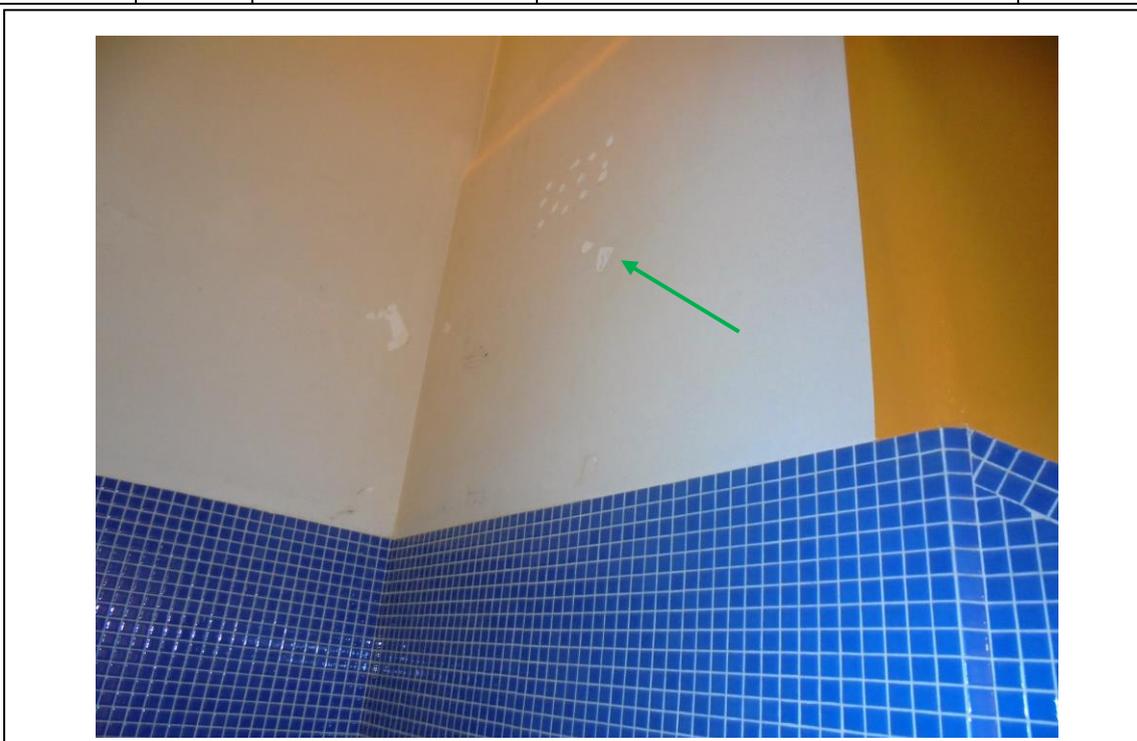
+2/+1	Cage d'escaliers	Plafonnage sous couche jaune	A8-002	22-23	/	/	NON	/	/
+1	Infirmierie	Panneaux de cloisons double en amiante ciment	/	Cfr 9-10-11-12	2	+/- 30 m ²	Connu comme contenant de l'amiante (*)	Non	Contrôle annuel
+1	Cuisine	Panneaux de cloisons double en amiante ciment	/	Cfr 9-10-11-12	2	+/- 3 m ²	Connu comme contenant de l'amiante (*)	Non	Contrôle annuel

Niveau	Local / Endroit	Matériau	Amiante
Photo 22	+2/+1	Cage d'escaliers	Plafonnage sous couche jaune	NON

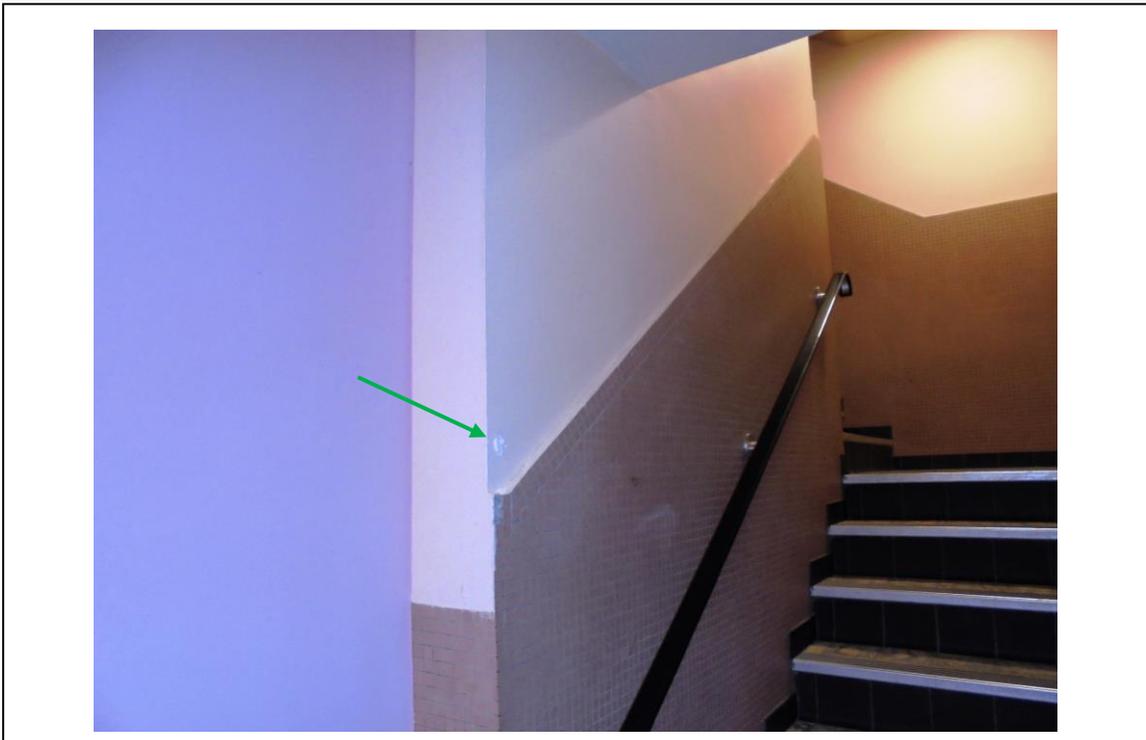
Niveau	Local / Endroit	Matériau	Amiante
Photo 26	-1	Cage d'escaliers	Plafonnage sous couche jaune	NON

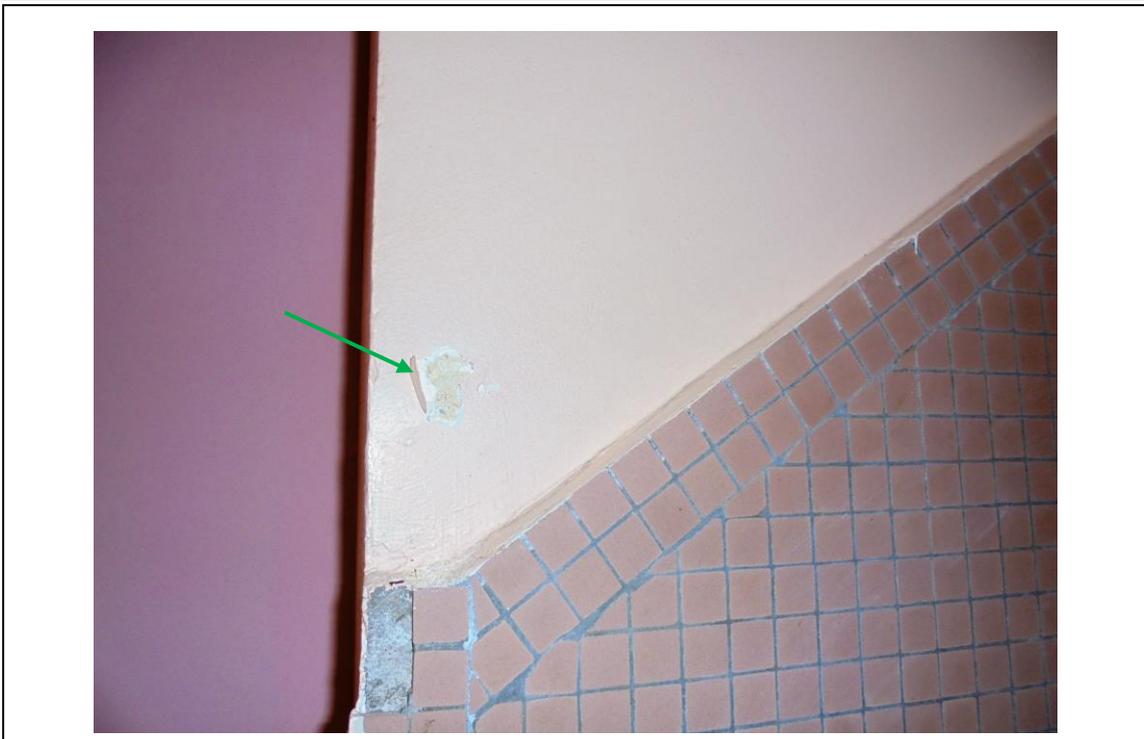
Niveau	Local / Endroit	Matériau	Amiante
Photo 27	-1	Cage d'escaliers	Plafonnage sous couche jaune	NON

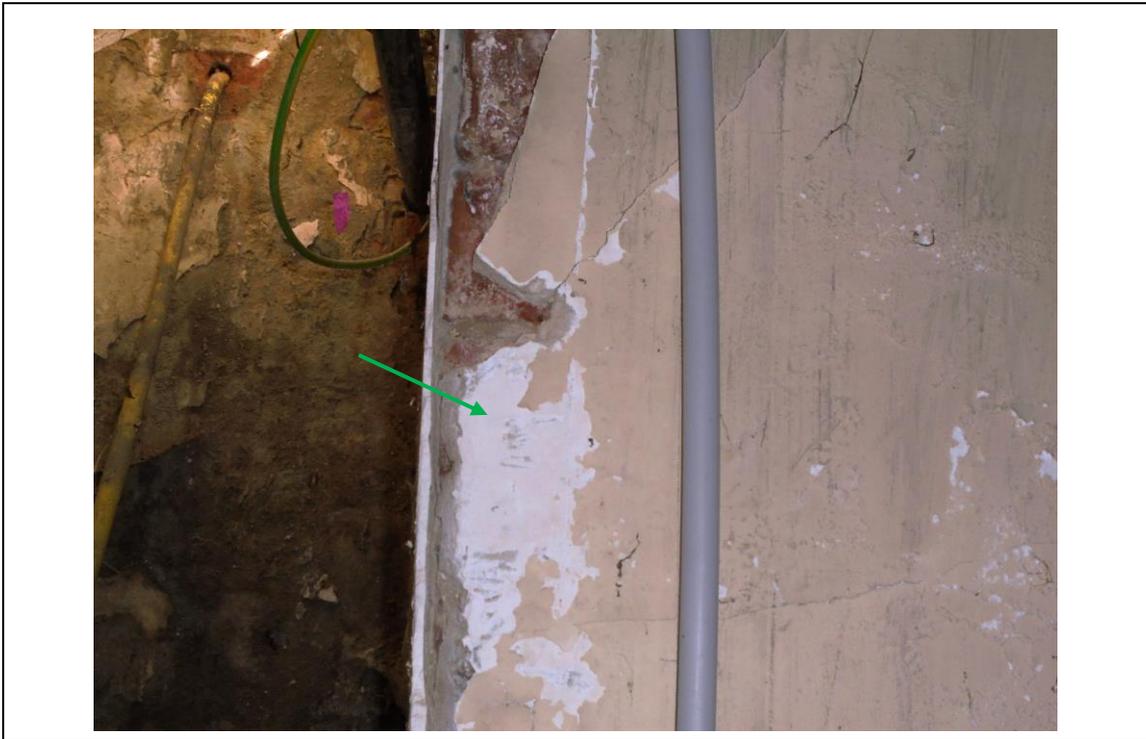
Niveau	Local / Endroit	Matériau	Amiante
Photo 35	-1	Compteur électricité	Enduit	NON

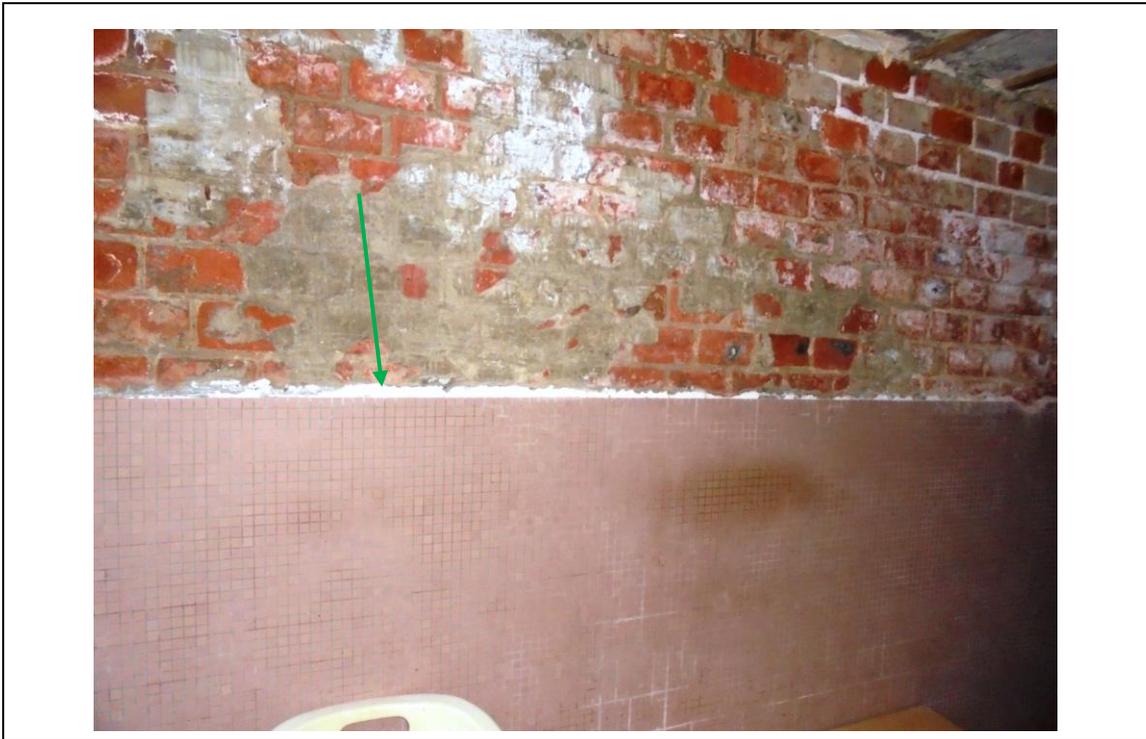
Niveau	Local / Endroit	Matériau	Amiante
Photo 43	-1	Désinfection	Enduit	NON

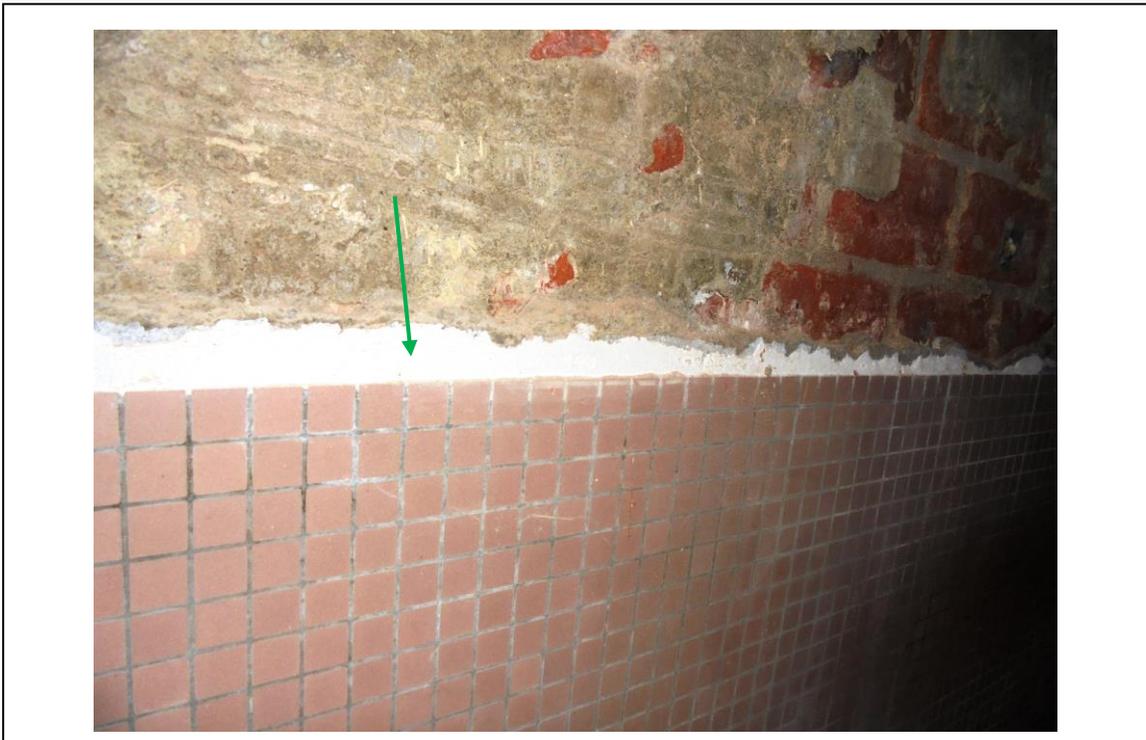
Niveau	Local / Endroit	Matériau	Amiante
Photo 44	-1	Désinfection	Enduit	NON

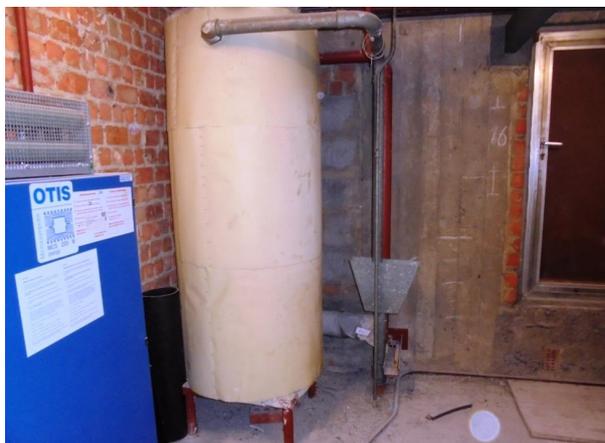
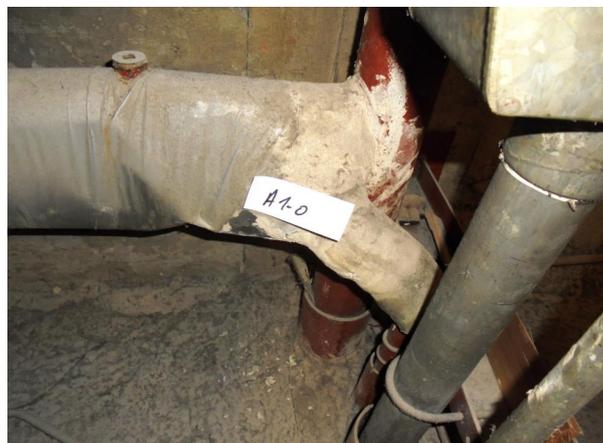
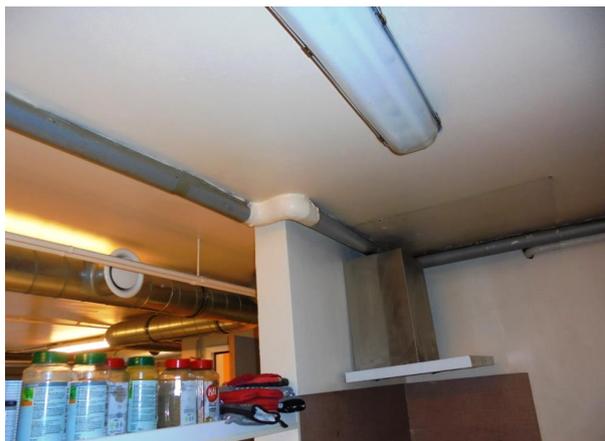
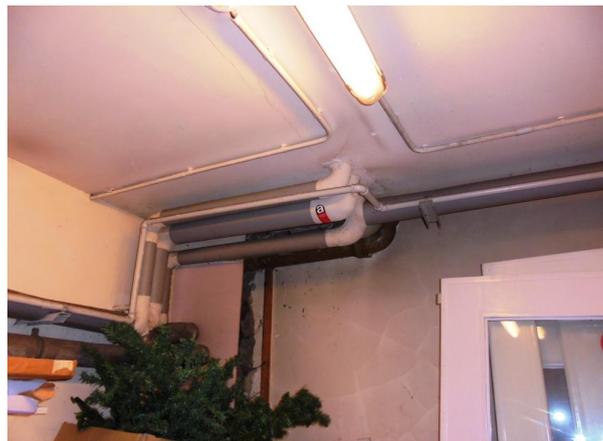
Niveau	Local / Endroit	Matériau	Référence échantillon	Photo	Fiche	Métré estimatif	Présence amiante	Friable	Conseil
+3	Machinerie ascenseur	Calorifuge sur tuyauteries de chauffage	/	1-2	1	1 m + 1 réservoir d'eau	OUI - Amosite	OUI	Encapsulation Contrôle annuel
+3	Machinerie ascenseur	Patins de freins suspects	/	3-4	/	2 pièces	Suspect amiante	/	(***)
+2	Débarras (accès machinerie ascenseur)	Enduit	A3-001	5-6	/	/	NON	/	/
+2	Débarras (accès machinerie ascenseur)	Panneaux de faux plafond au sol	A4-001	7-8	/	/	NON	/	/
+2	Déshabillage	Panneaux de cloisons double en amiante ciment	/	9-10	2	+/- 14 m ²	Connu comme contenant de l'amiante (*)	Non	Contrôle annuel
+2	Grand local bain	Panneaux de cloisons double en amiante ciment	/	11	2	+/- 28 m ²	Connu comme contenant de l'amiante (*)	Non	Contrôle annuel
+2	Linge sale	Panneaux de cloisons double en amiante ciment	/	Cfr 9-10-11	2	+/- 8 m ²	Connu comme contenant de l'amiante (*)	Non	Contrôle annuel

FICHE	Niveau	Local / Endroit	Matériau	Présence amiante
1	+3	Machinerie ascenseur	Calorifuge sur tuyauteries de chauffage	OUI

Activité pouvant donner lieu à une exposition à l'amiante			
<input checked="" type="checkbox"/>	Intervention sur conduite calorifugée	<input type="checkbox"/>	/
<input type="checkbox"/>	/	<input type="checkbox"/>	/
CONSEIL			
<input checked="" type="checkbox"/>	Contrôle annuel de l'état du matériau	<input type="checkbox"/>	/
<input checked="" type="checkbox"/>	Encapsulation par enduit fixant	<input type="checkbox"/>	/

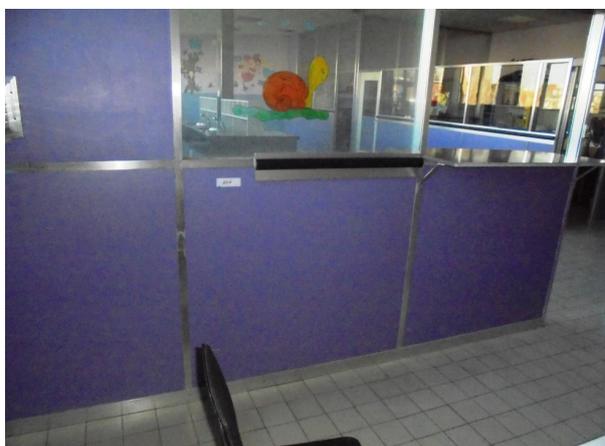
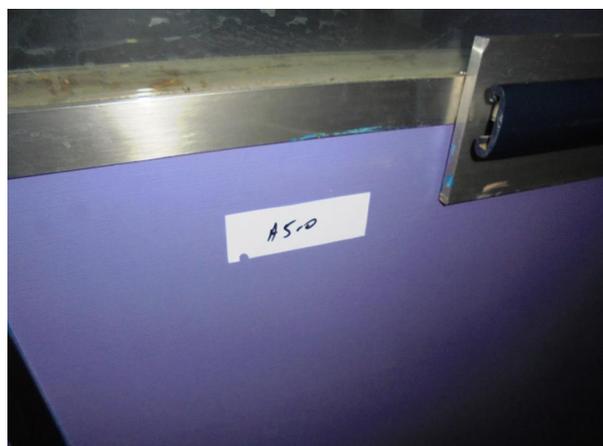
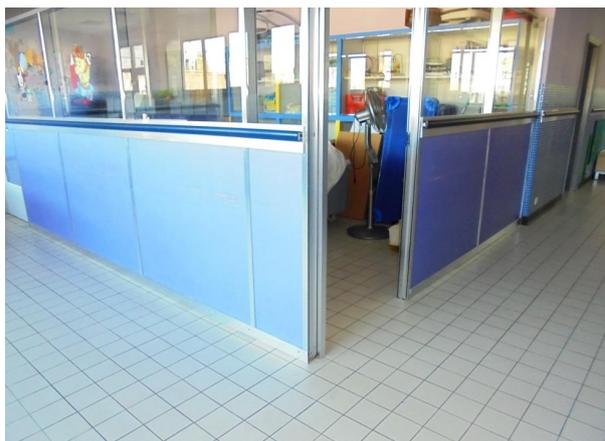
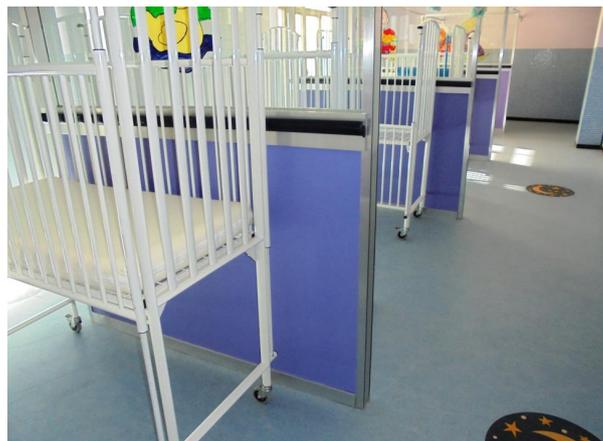
+2	Dégagement	Panneaux de cloisons double en amiante ciment	/	Cfr 9-10-11	2	+/- 20 m ²	Connu comme contenant de l'amiante (*)	Non	Contrôle annuel
+2	Salle de repos 1	Panneaux de cloisons double en amiante ciment	/	12	2	+/- 20 m ²	Connu comme contenant de l'amiante (*)	Non	Contrôle annuel
+2	Salle de repos 2	Panneaux de cloisons double en amiante ciment	/	Cfr 9-10-11-12	2	+/- 20 m ²	Connu comme contenant de l'amiante (*)	Non	Contrôle annuel
+2	Gaine technique	Roofing sur tuyauteries	A6-001	13-14	/	/	NON	/	/
+2	Sanitaires	Enduit	A3-002	15-16	/	/	NON	/	/
+2	Local bain	Ciment/colle de carrelage mural	A7-001	17-18	/	/	NON	/	/
+2	Tout l'étage	Panneaux de faux plafond	Cfr A4-001	19	/	/	NON	/	/
+2	Cuisine	Plafonnage sous couche jaune	A8-001	20-21	/	/	NON	/	/
+2	Petit local bain	Panneaux de cloisons double en amiante ciment	/	Cfr 9-10-11-12	2	+/- 12 m ²	Connu comme contenant de l'amiante (*)	Non	Contrôle annuel

FICHE	Niveau	Local / Endroit	Matériau	Présence amiante
2	+2	Déshabillage	Panneaux de cloisons double en amiante ciment	Connu comme contenant de l'amiante

<input checked="" type="checkbox"/>	Contrôle annuel de l'état du matériau	<input type="checkbox"/>	/
<input type="checkbox"/>	/	<input type="checkbox"/>	/

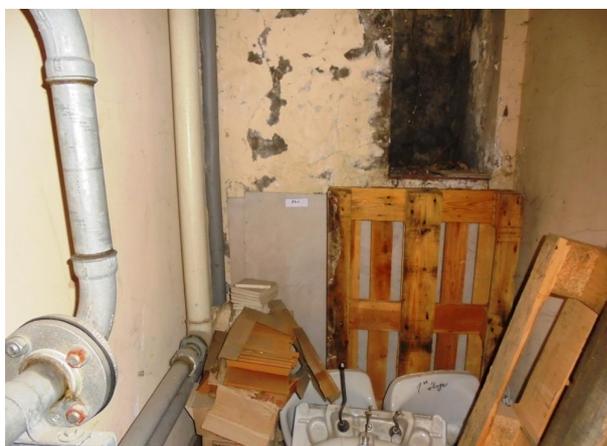
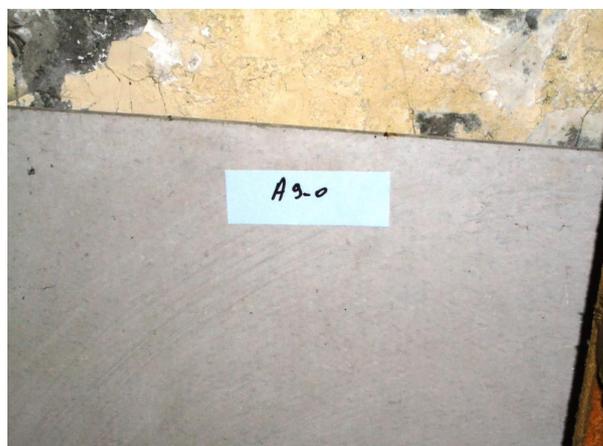
FICHE	Niveau	Local / Endroit	Matériau	Présence amiante
3	-1	Compteur d'eau	Panneaux en amiante ciment entreposés	Connu comme contenant de l'amiante

<input checked="" type="checkbox"/>	Prévoir l'enlèvement d'amiante à moyen terme	<input type="checkbox"/>	/
<input type="checkbox"/>	/	<input type="checkbox"/>	/

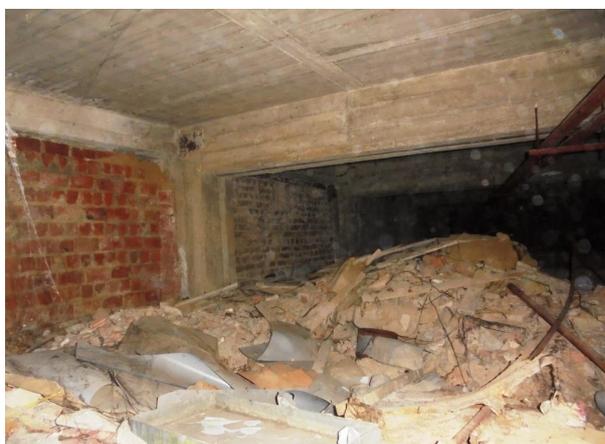
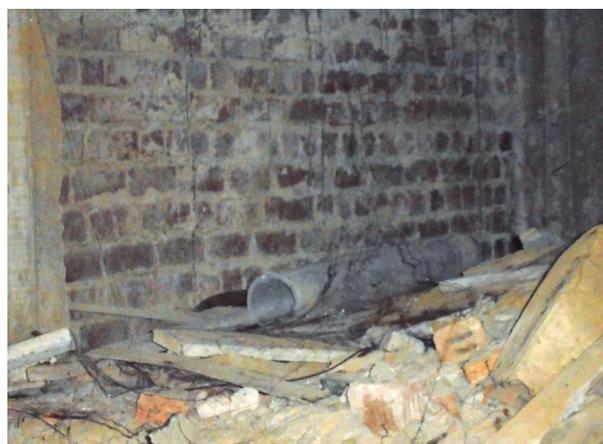
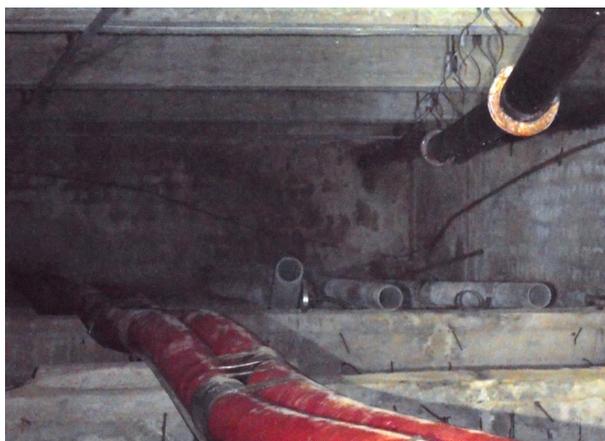
FICHE	Niveau	Local / Endroit	Matériau	Présence amiante
4	-1	Vide ventilé (local ventilation)	Conduits en amiante ciment au sol	Connu comme contenant de l'amiante

Activité pouvant donner lieu à une exposition à l'amiante

<input checked="" type="checkbox"/>	Travaux	<input type="checkbox"/>	/
<input type="checkbox"/>	/	<input type="checkbox"/>	/

<input checked="" type="checkbox"/>	Prévoir l'enlèvement d'amiante à moyen terme	<input type="checkbox"/>	/
<input type="checkbox"/>	/	<input type="checkbox"/>	/

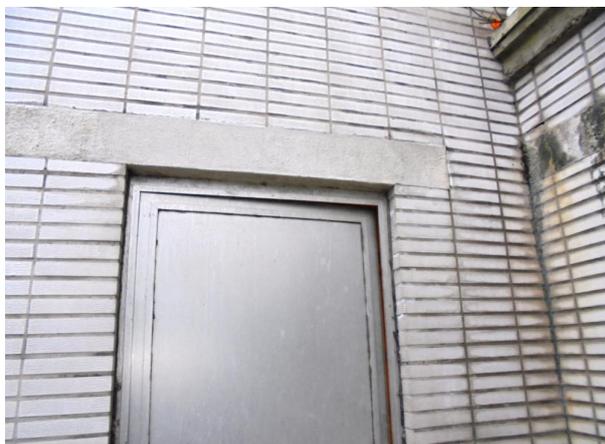
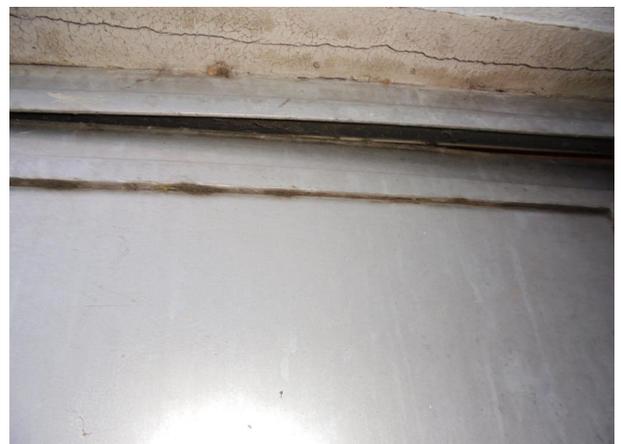
FICHE	Niveau	Local / Endroit	Matériau	Présence amiante
5	-1	Façade locaux techniques	Mastic entre panneaux et porte	OUI

Activité pouvant donner lieu à une exposition à l'amiante			
<input checked="" type="checkbox"/>	Travaux	<input type="checkbox"/>	/
<input type="checkbox"/>	/	<input type="checkbox"/>	/
CONSEIL			
<input checked="" type="checkbox"/>	Contrôle annuel de l'état du matériau	<input type="checkbox"/>	/
<input type="checkbox"/>	/	<input type="checkbox"/>	/

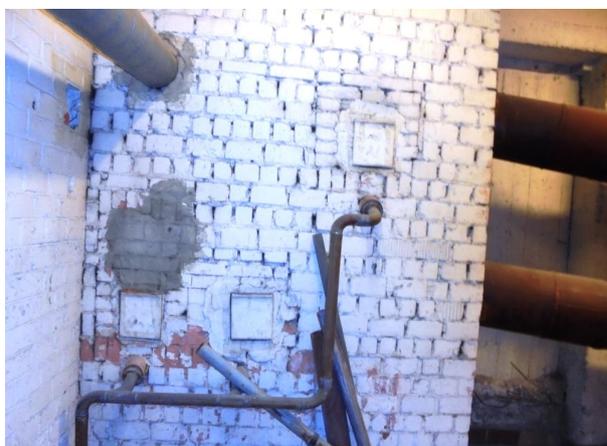
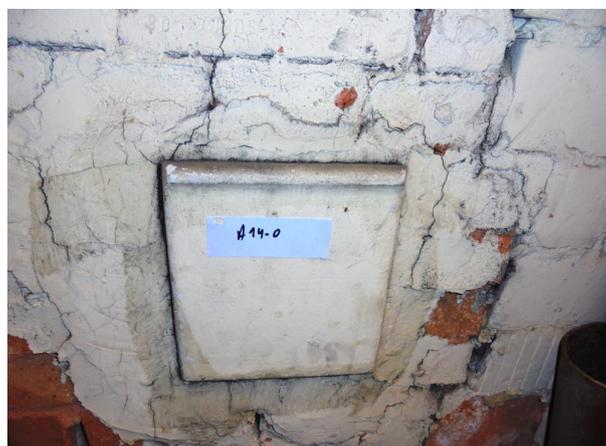
FICHE	Niveau	Local / Endroit	Matériau	Présence amiante
6	-1	Chaufferie	Regards de cheminée en fibrociment	Connu comme contenant de l'amiante

Activité pouvant donner lieu à une exposition à l'amiante			
<input checked="" type="checkbox"/>	Travaux	<input type="checkbox"/>	/
<input checked="" type="checkbox"/>	Ramonage	<input type="checkbox"/>	/
CONSEIL			
<input checked="" type="checkbox"/>	Contrôle annuel de l'état du matériau	<input type="checkbox"/>	/
<input type="checkbox"/>	/	<input type="checkbox"/>	/

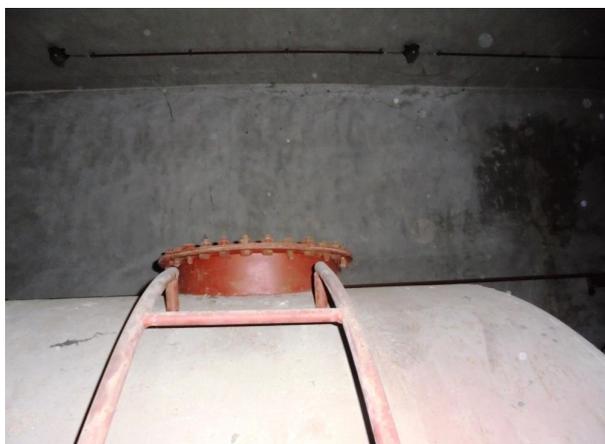
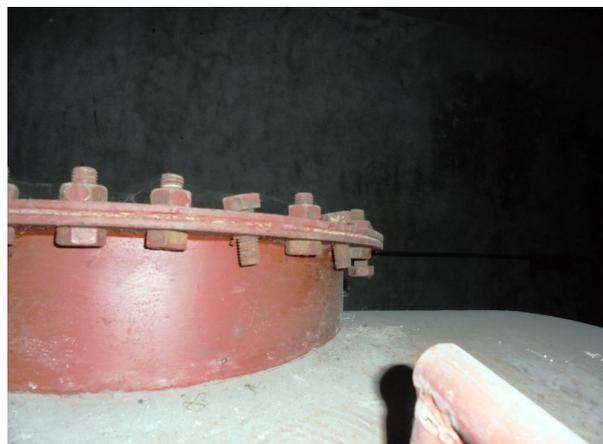
FICHE	Niveau	Local / Endroit	Matériau	Présence amiante
7	-1	Cuve mazout	Joints de trappes	OUI

Activité pouvant donner lieu à une exposition à l'amiante			
<input checked="" type="checkbox"/>	Travaux	<input type="checkbox"/>	/
<input type="checkbox"/>	/	<input type="checkbox"/>	/
CONSEIL			
<input checked="" type="checkbox"/>	Contrôle annuel de l'état du matériau	<input type="checkbox"/>	/
<input type="checkbox"/>	/	<input type="checkbox"/>	/

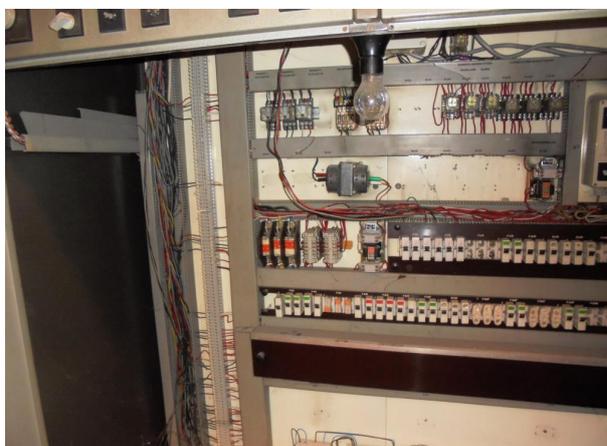
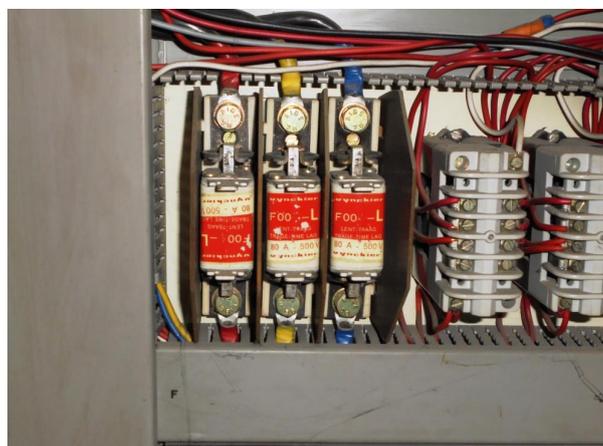
FICHE	Niveau	Local / Endroit	Matériau	Présence amiante
8	-1	Equipement thermique	Fusible à couteaux	Connu comme contenant de l'amiante

Activité pouvant donner lieu à une exposition à l'amiante

<input checked="" type="checkbox"/>	Travaux d'électricité	<input type="checkbox"/>	/
<input type="checkbox"/>	/	<input type="checkbox"/>	/

<input checked="" type="checkbox"/>	Contrôle annuel de l'état du matériau	<input type="checkbox"/>	/
<input type="checkbox"/>	/	<input type="checkbox"/>	/
