Onze referenties : CBC-R22/182

Datum van verslag: 29/03/2022

VERSLAG VAN ASBESTINVENTARIS NA NIET-DESTRUCTIEF ONDERZOEK

Adres : Jean Dubrucqiaan 90 - 1080 Brussels

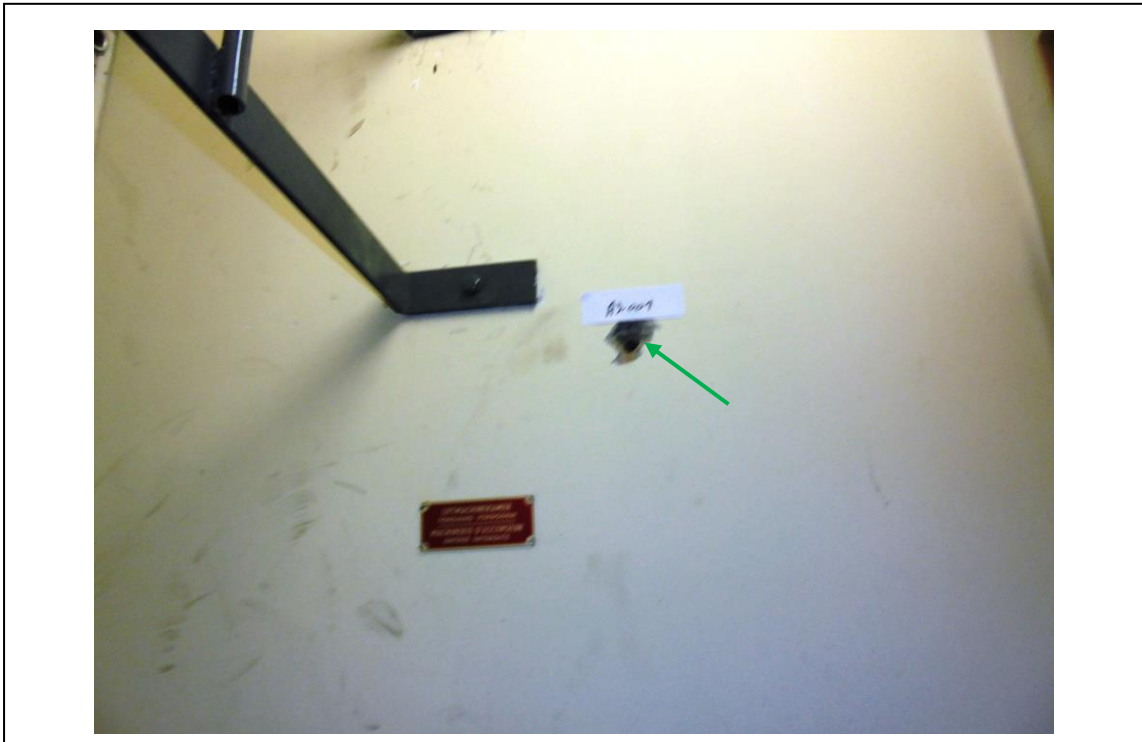
Verdieping	Lokaal / Plaats	Materiaal	Asbest
Foto 5	+2	Opslagruimte (toegang tot liftinstallaties)	Coating	NEE

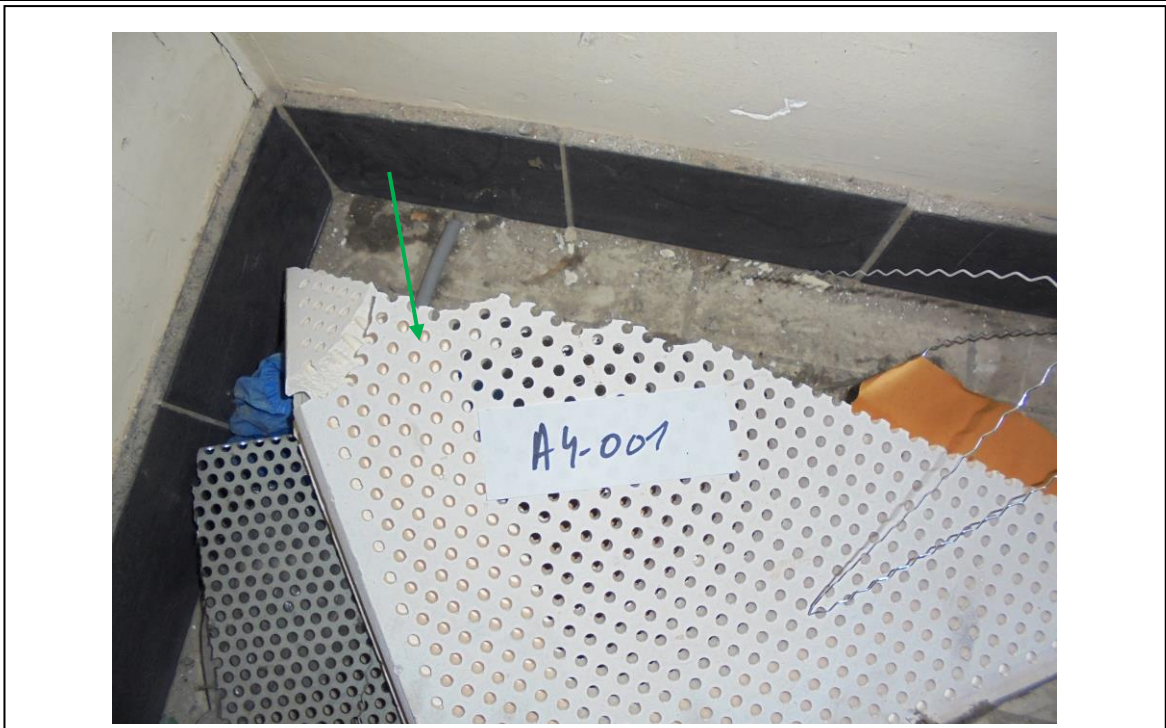
Verdieping	Lokaal / Plaats	Materiaal	Asbest
Foto 8	+2	Opslagruimte (toegang tot liftinstallaties)	Vals plafond panelen op de vloer	NEE

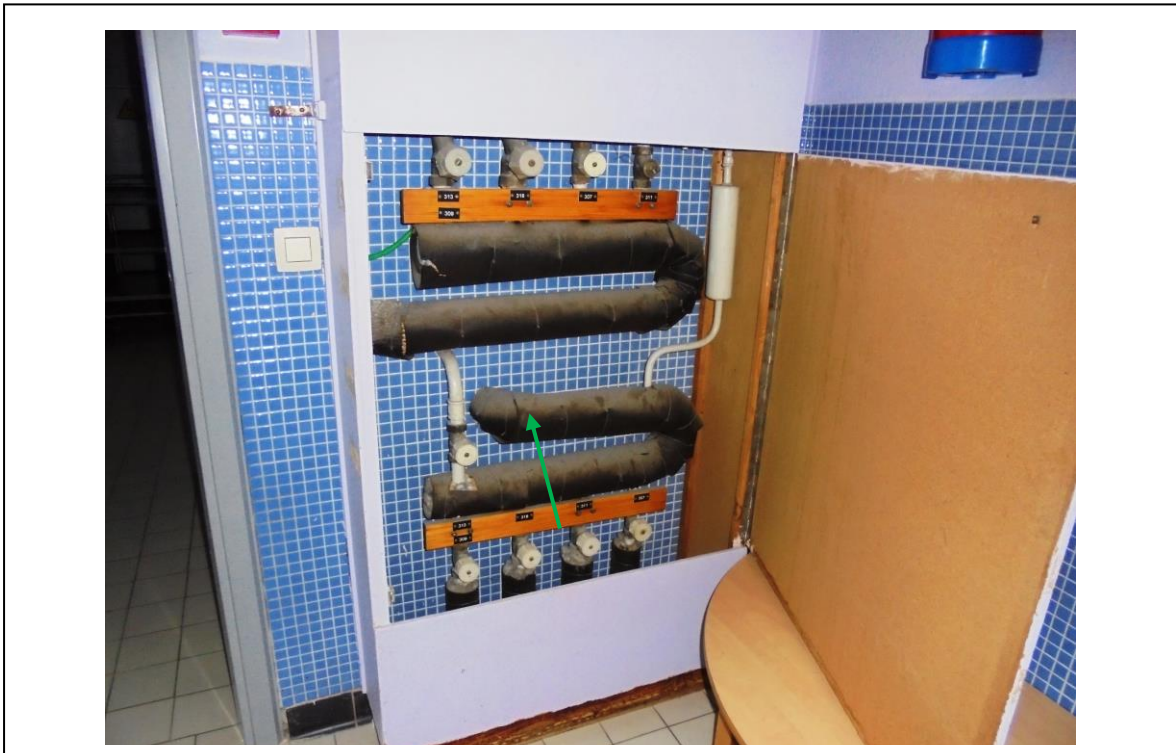
Verdieping	Lokaal / Plaats	Materiaal	Asbest
Foto 13	+2	Technische as	Dakbedekking op leidingen	NEE

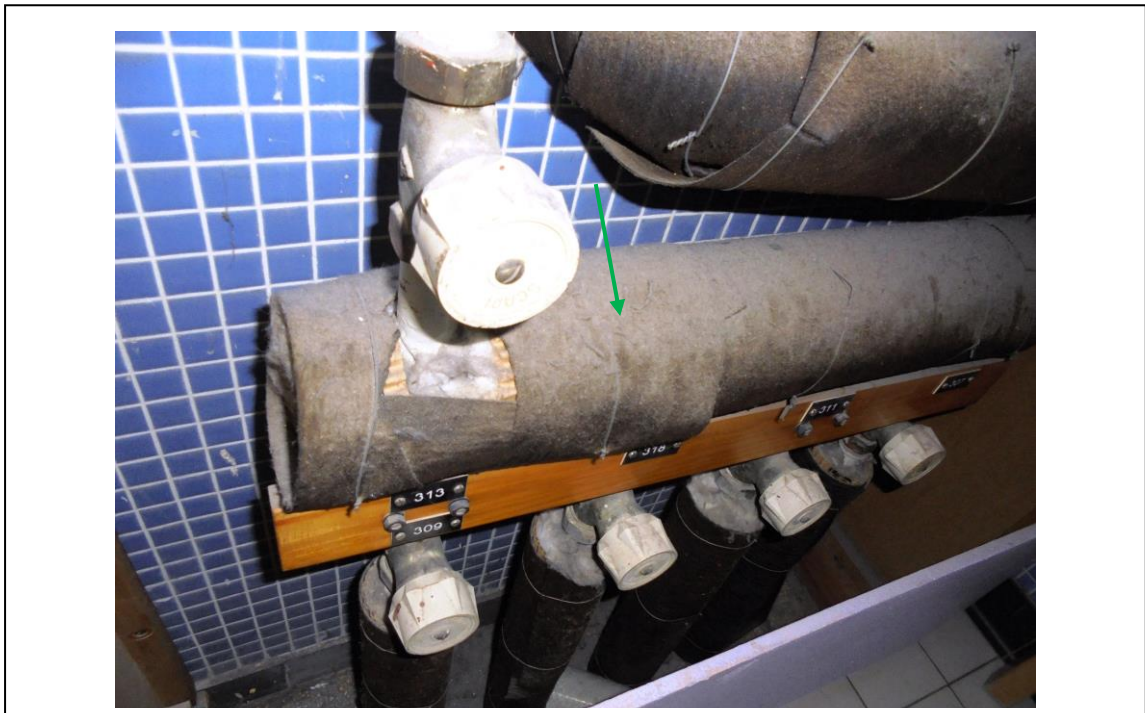
Verdieping	Lokaal / Plaats	Materiaal	Asbest
Foto 14	+2	Technische as	Dakbedekking op leidingen	NEE

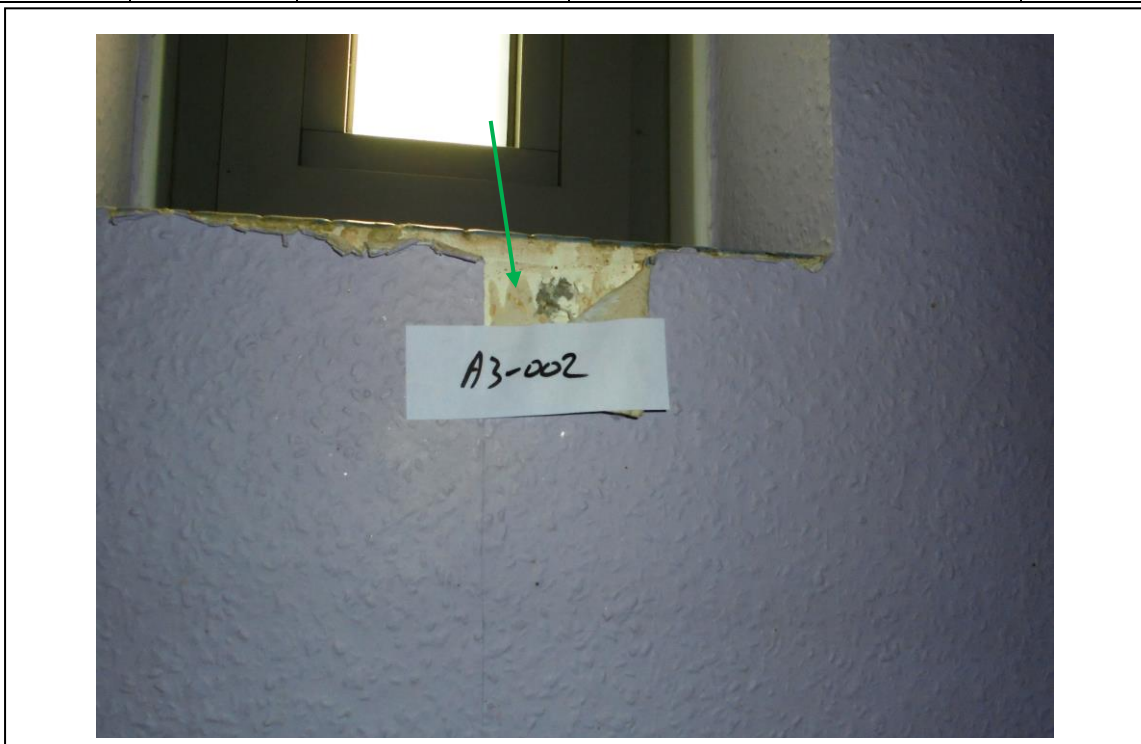
Verdieping	Lokaal / Plaats	Materiaal	Asbest
Foto 16	+2	Sanitaire voorzieningen	Pleister	NEE

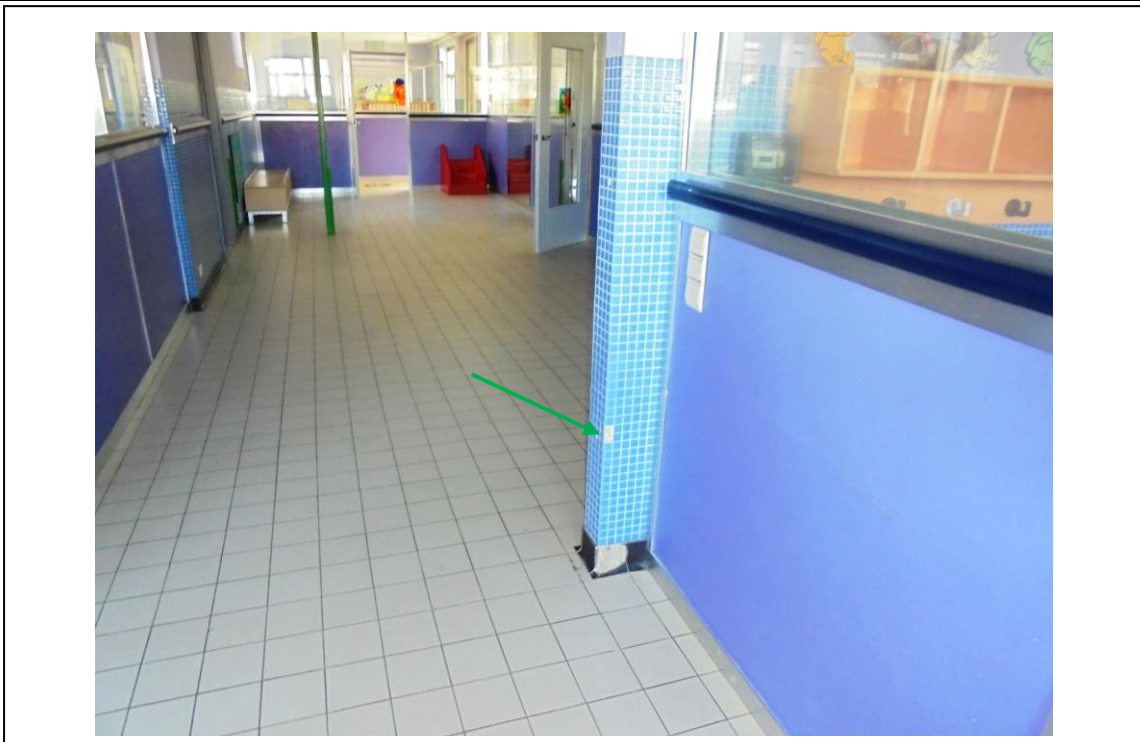
Verdieping	Lokaal / Plaats	Materiaal	Asbest
Foto 17	+2	Bad kamer	Lijm voor cement/muurtegels	NEE

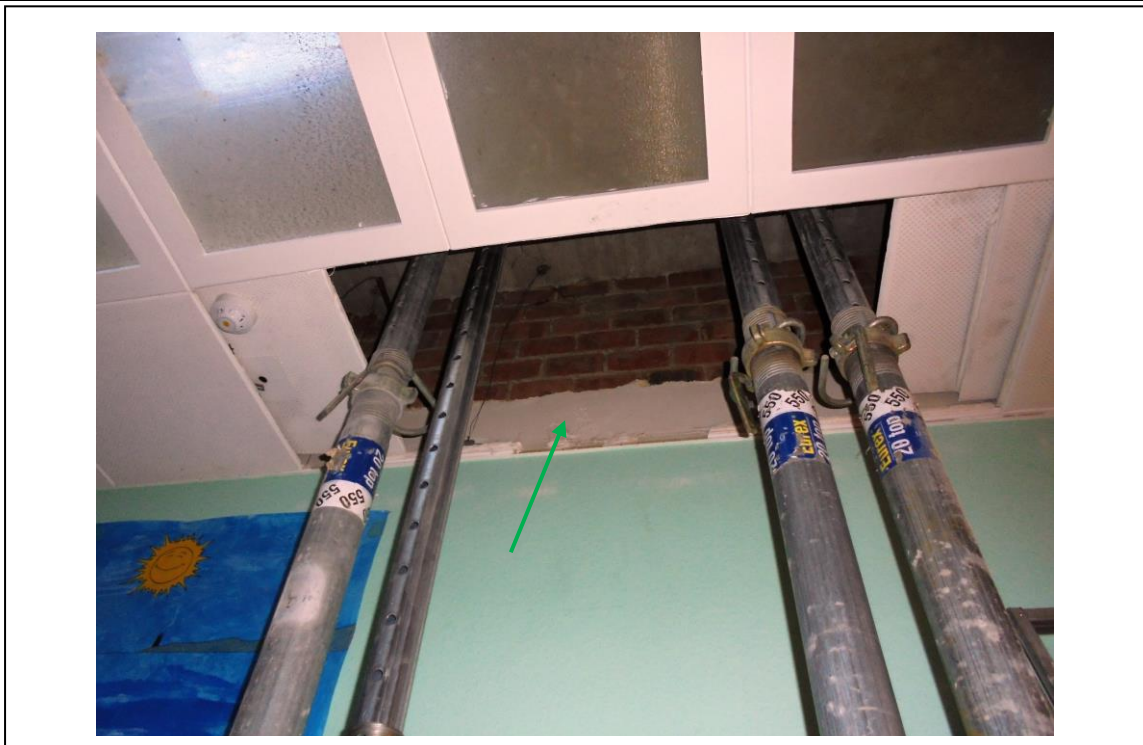
Verdieping	Lokaal / Plaats	Materiaal	Asbest
Foto 24	0	Grote hal	Gele underlayment pleister	NEE

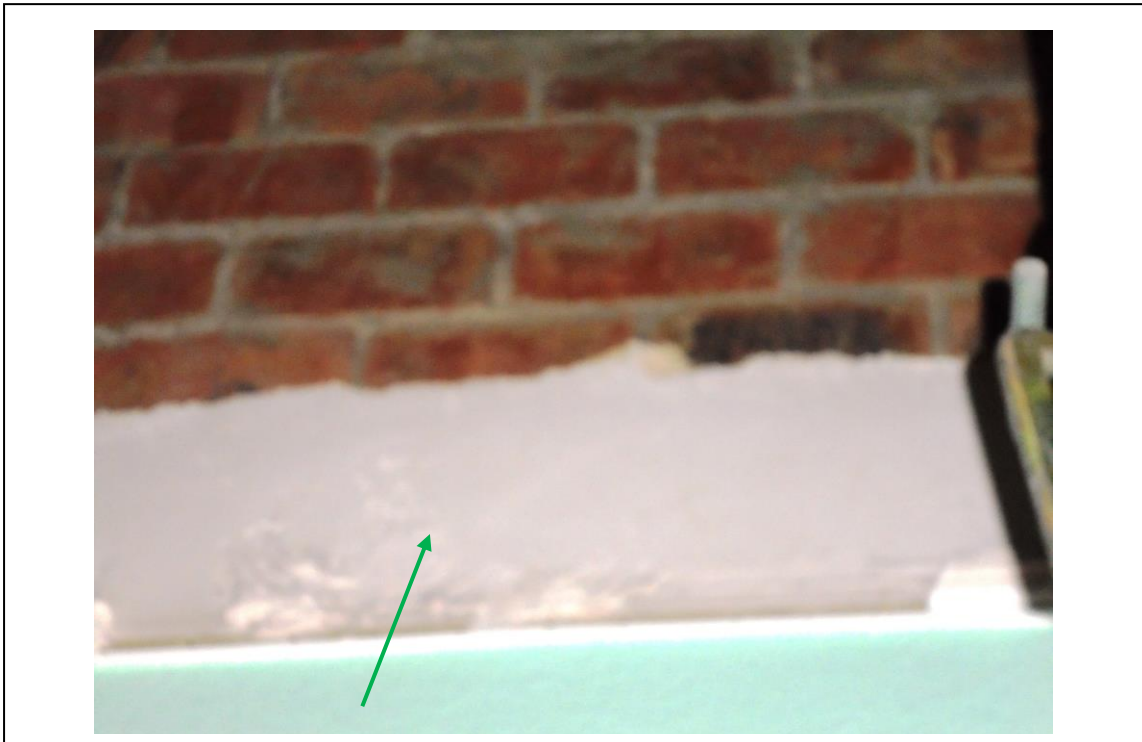
Verdieping	Lokaal / Plaats	Materiaal	Asbest
Foto 25	0	Grote hal	Gele underlayment pleister	NEE

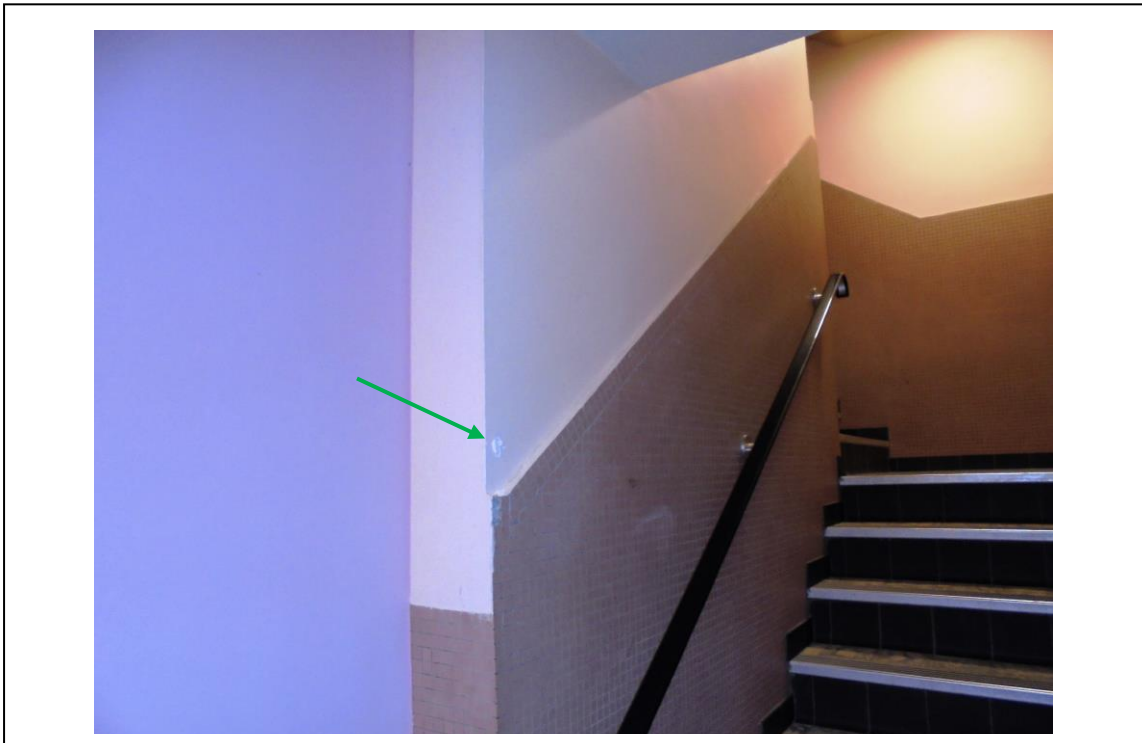
Verdieping	Lokaal / Plaats	Materiaal	Asbest
Foto 26	-1	Trappenhuis	Gele underlayment pleister	NEE

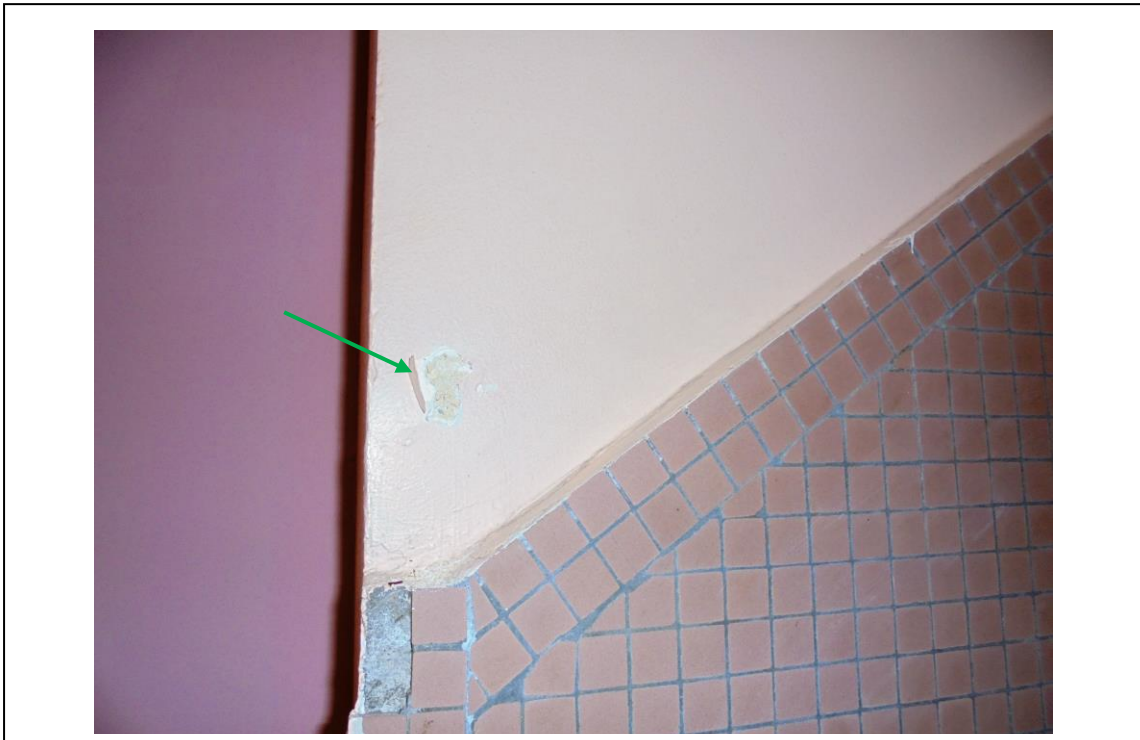
Verdieping	Lokaal / Plaats	Materiaal	Asbest
Foto 27	-1	Trappenhuis	Gele underlayment pleister	NEE

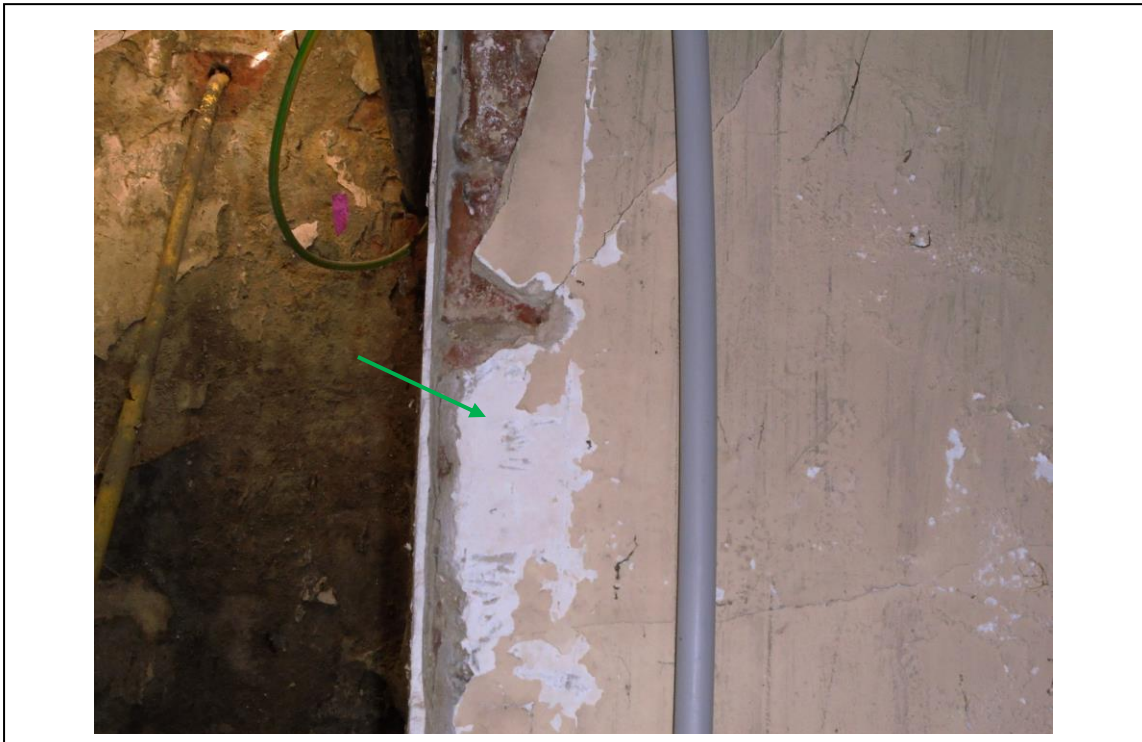
Verdieping	Lokaal / Plaats	Materiaal	Asbest
Foto 35	-1	Elektriciteitsmeter	Pleister	NEE

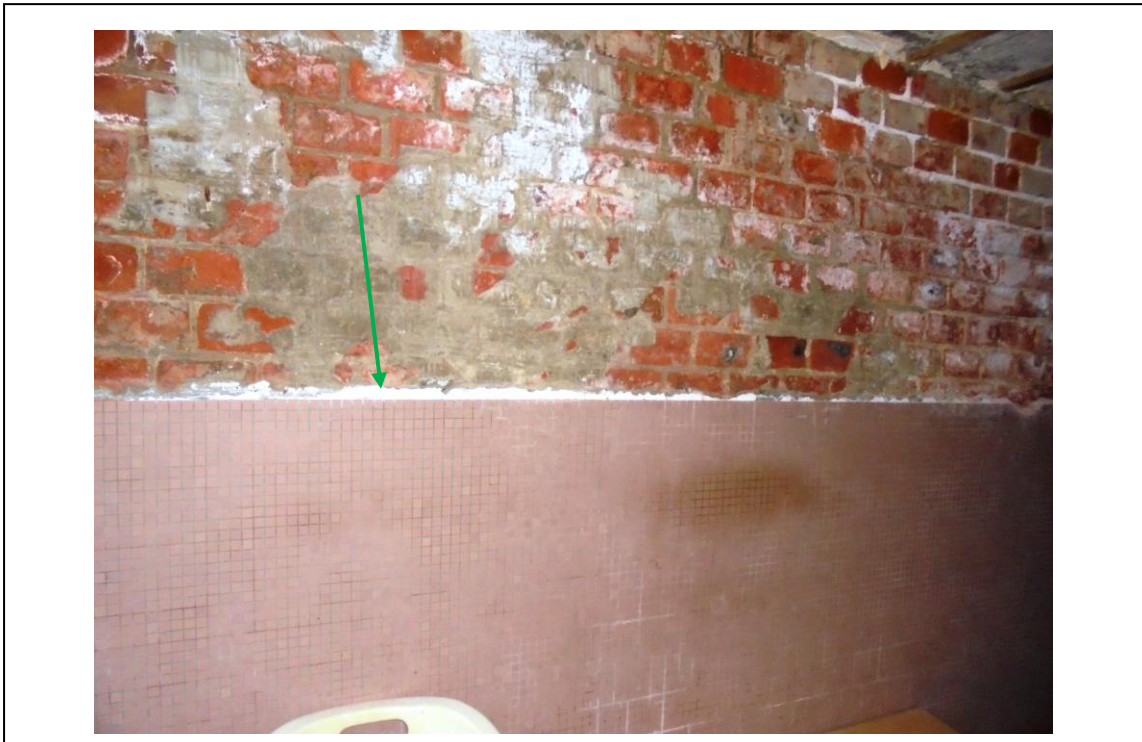
Verdieping	Lokaal / Plaats	Materiaal	Asbest
Foto 43	-1	Ontsmetting	Pleister	NEE

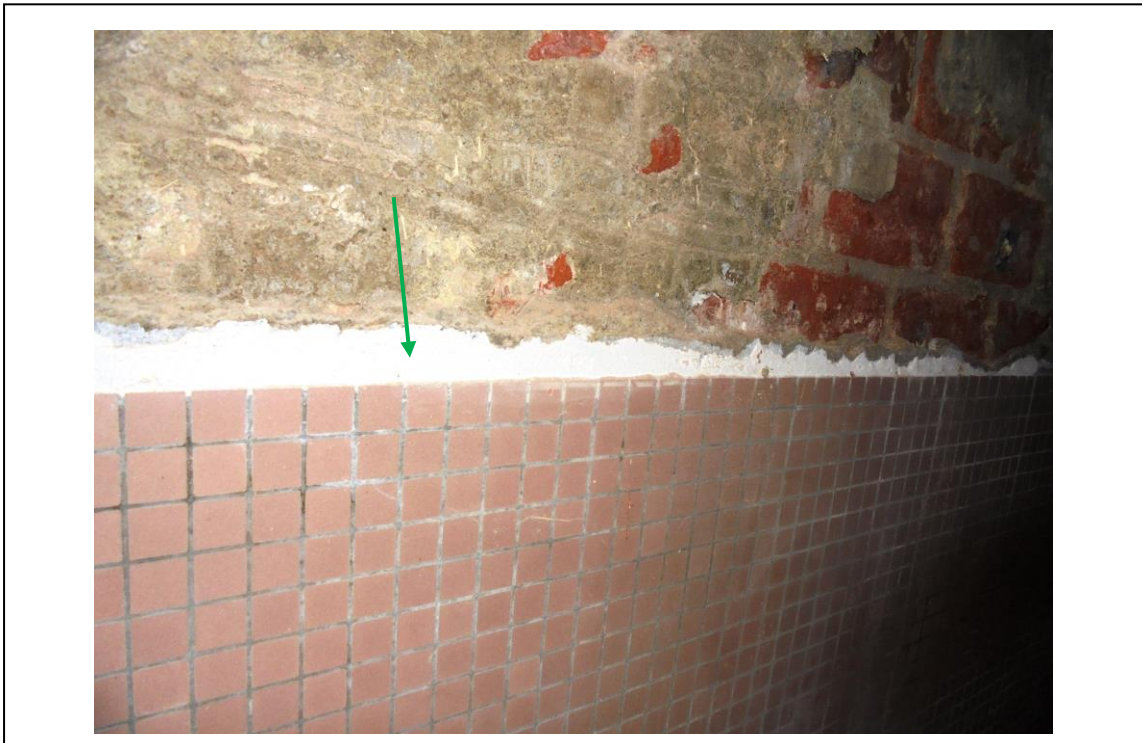
Verdieping	Lokaal / Plaats	Materiaal	Asbest
Foto 44	-1	Ontsmetting	Pleister	NEE

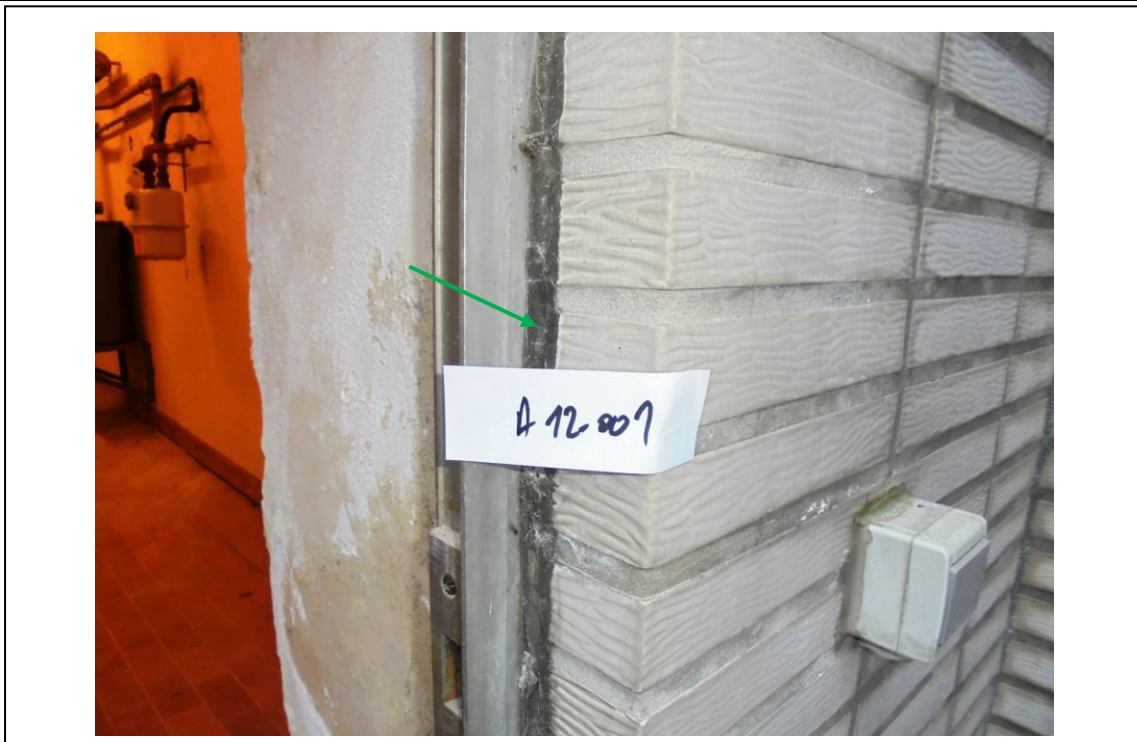
Verdieping	Lokaal / Plaats	Materiaal	Asbest
Foto 46	-1	Voorkant van technische ruimten	Stopverf tussen frame en metselwerk	NEE

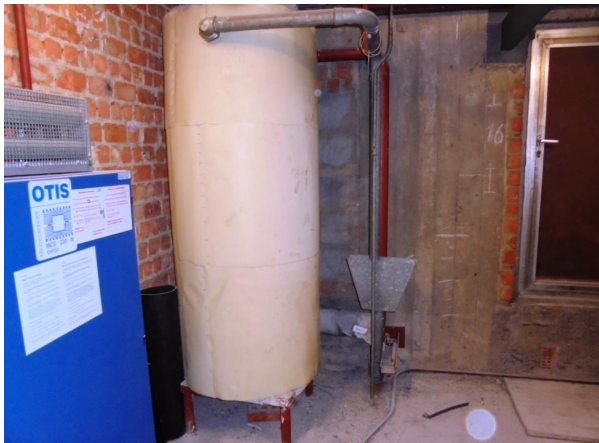
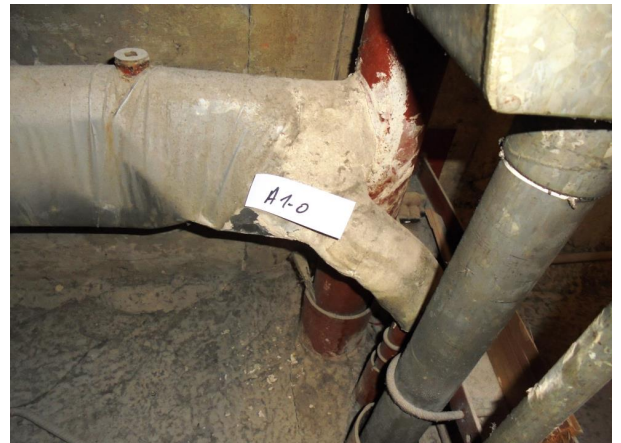
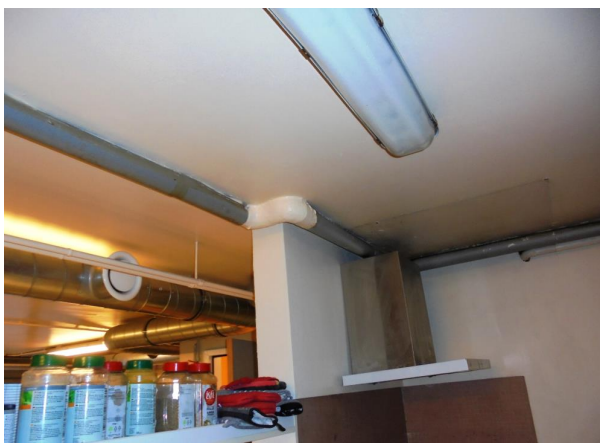
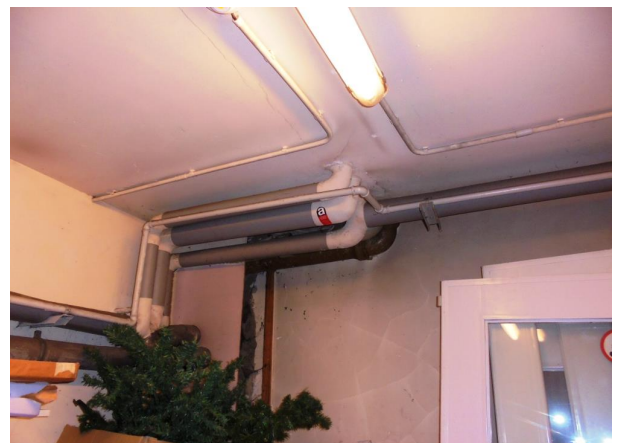
-1	Thermische uitrusting	Isolatie van verwarmingsbuizen	/	Cfr 36- 37-38	1	+/- 150 + 2 réservoirs d'eau	JA - Amosiet	JA	Inkapseling Jaarlijkse controle

SYSTEEMKAART	Verdieping	Ruimte/plaats	Materiaal	Aanwezigheid van asbest
1	Zie conclusie		Isolatie van verwarmingsbuizen	JA

Activiteit die kan leiden tot blootstelling aan asbest			
<input checked="" type="checkbox"/>	Interventie op geïsoleerde buis	<input type="checkbox"/>	/
<input type="checkbox"/>	/	<input type="checkbox"/>	/
RAAD			
<input checked="" type="checkbox"/>	Jaarlijkse controle van de toestand van het materiaal	<input type="checkbox"/>	/
<input checked="" type="checkbox"/>	Inkapseling door fixeercoating	<input type="checkbox"/>	/

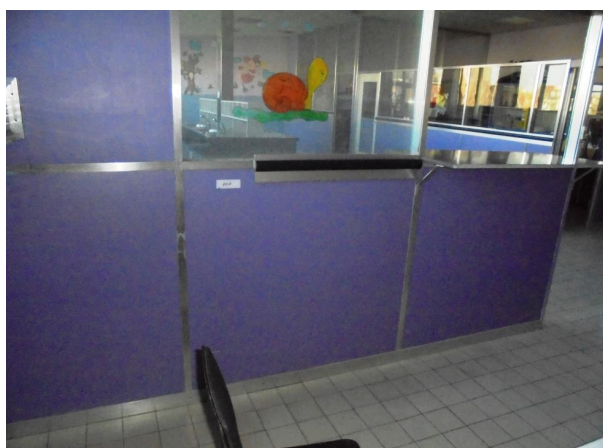
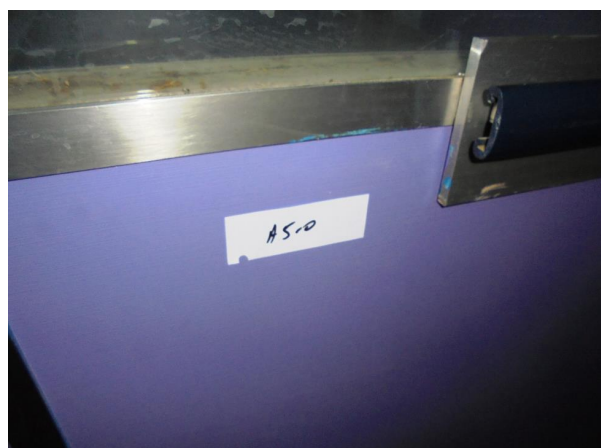
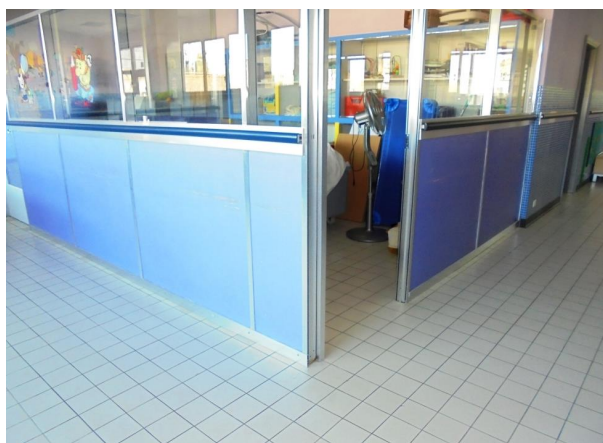
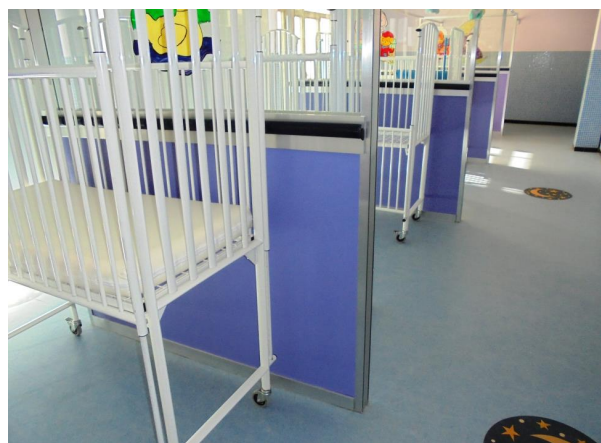
SYSTEEMKAART	Verdieping	Ruimte/plaats	Materiaal	Aanwezigheid van asbest
2	Zie conclusie		Asbestcement dubbele wandpanelen	Bekend als asbesthoudend

Activiteit die kan leiden tot blootstelling aan asbest			
<input checked="" type="checkbox"/>	Werken	<input type="checkbox"/>	/
<input type="checkbox"/>	/	<input type="checkbox"/>	/
RAAD			
<input checked="" type="checkbox"/>	Jaarlijkse controle van de toestand van het materiaal	<input type="checkbox"/>	/
<input type="checkbox"/>	/	<input type="checkbox"/>	/

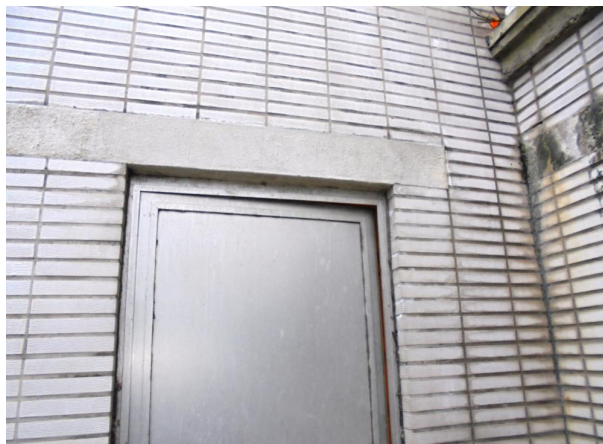
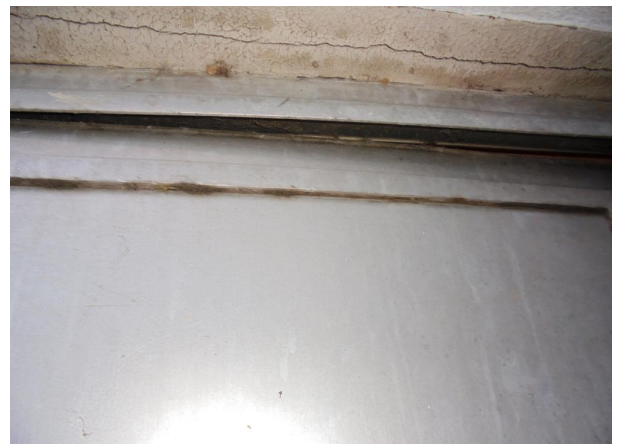
SYSTEEMKAART	Verdieping	Ruimte/plaats	Materiaal	Aanwezigheid van asbest
5	-1	Voorgevel technische ruimte	Stopverf tussen panelen en deur	JA

Activiteit die kan leiden tot blootstelling aan asbest			
<input checked="" type="checkbox"/>	Werken	<input type="checkbox"/>	/
<input type="checkbox"/>	/	<input type="checkbox"/>	/
RAAD			
<input checked="" type="checkbox"/>	Jaarlijkse controle van de toestand van het materiaal	<input type="checkbox"/>	/
<input type="checkbox"/>	/	<input type="checkbox"/>	/

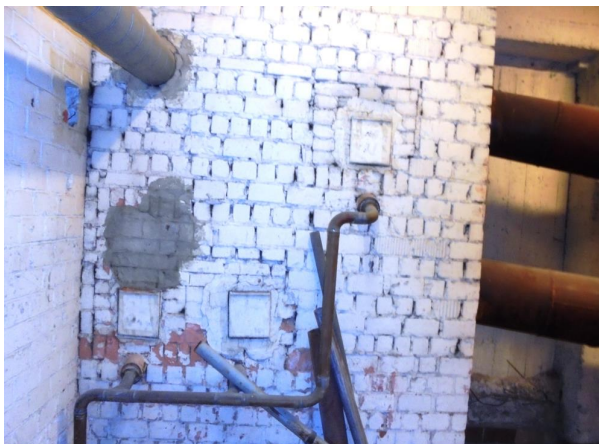
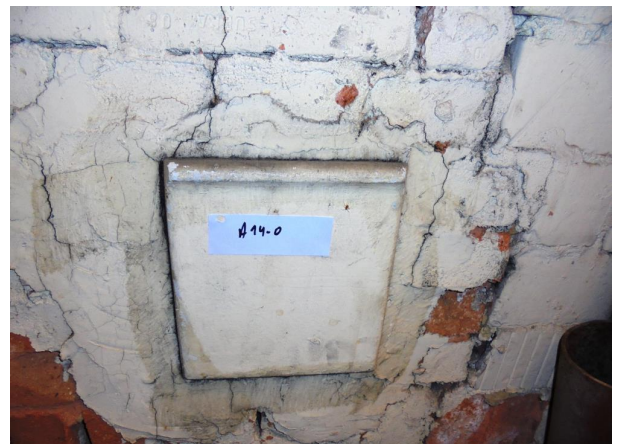
SYSTEEMKAART	Verdieping	Ruimte/plaats	Materiaal	Aanwezigheid van asbest
6	-1	Ketelruimte	Asbest cement schoorstenen	Bekend als asbesthoudend

Activiteit die kan leiden tot blootstelling aan asbest

<input checked="" type="checkbox"/>	Werken	<input type="checkbox"/>	/
<input checked="" type="checkbox"/>	Schoorsteenvegen	<input type="checkbox"/>	/
RAAD			
<input checked="" type="checkbox"/>	Jaarlijkse controle van de toestand van het materiaal	<input type="checkbox"/>	/
<input type="checkbox"/>	/	<input type="checkbox"/>	/

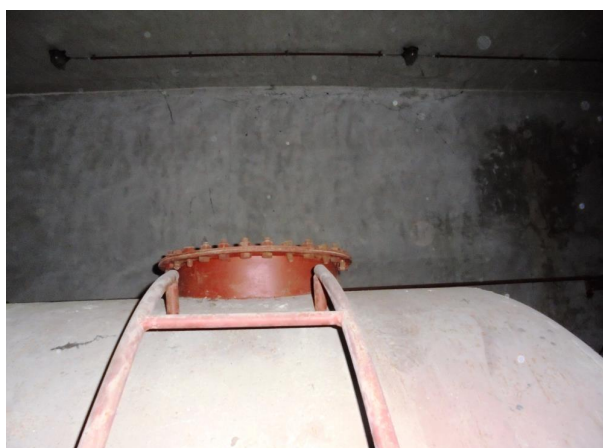
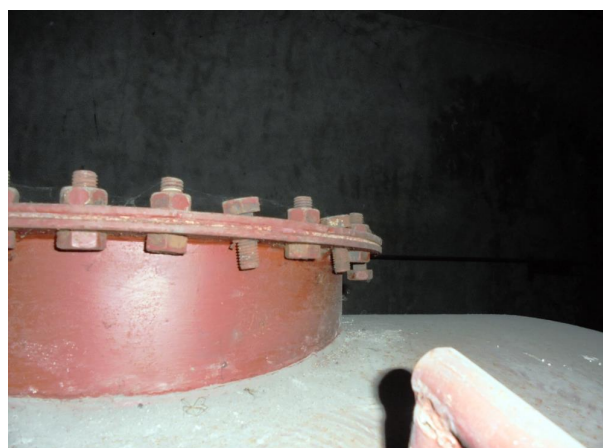
SYSTEEMKAART	Verdieping	Ruimte/plaats	Materiaal	Aanwezigheid van asbest
7	-1	Olietank	Luik afdichtingen	JA

Activiteit die kan leiden tot blootstelling aan asbest			
<input checked="" type="checkbox"/>	Werken	<input type="checkbox"/>	/
<input type="checkbox"/>	/	<input type="checkbox"/>	/
RAAD			
<input checked="" type="checkbox"/>	Jaarlijkse controle van de toestand van het materiaal	<input type="checkbox"/>	/
<input type="checkbox"/>	/	<input type="checkbox"/>	/

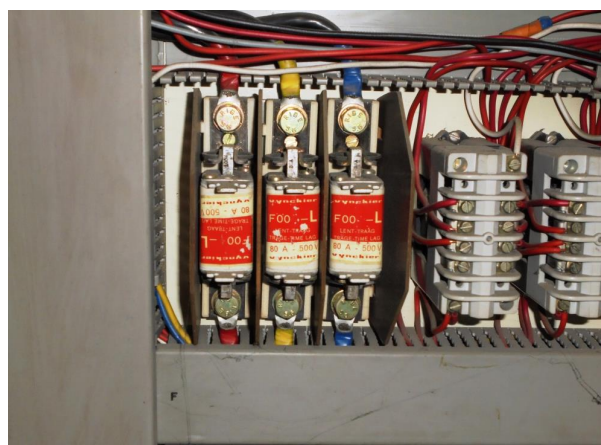
SYSTEEMKAART	Verdieping	Ruimte/plaats	Materiaal	Aanwezigheid van asbest
8	-1	Thermische uitrusting	Zekeringen	Bekend als asbesthoudend

Activiteit die kan leiden tot blootstelling aan asbest

<input checked="" type="checkbox"/>	Elektrisch werken	<input type="checkbox"/>	/
<input type="checkbox"/>	/	<input type="checkbox"/>	/

<input checked="" type="checkbox"/>	Jaarlijkse controle van de toestand van het materiaal	<input type="checkbox"/>	/
<input type="checkbox"/>	/	<input type="checkbox"/>	/
